# Besiktningsprotokoll

Anticimex Försäkringsbesiktning i samarbete med Fastighetsbyrån

| Fastighetsadress:<br>Viala Kullen | |

| Besiktningsdatum:<br>2026-06-04 | Protokollnummer:<br>69738437 |

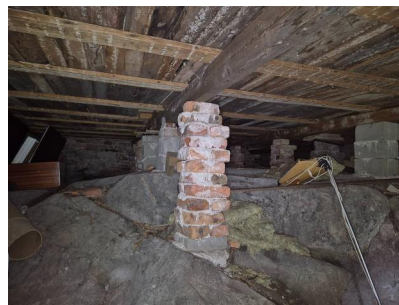
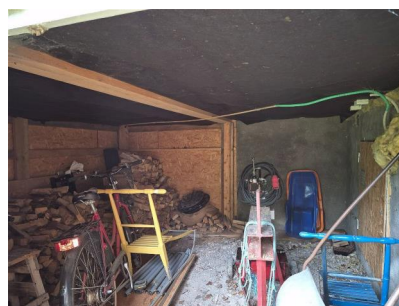
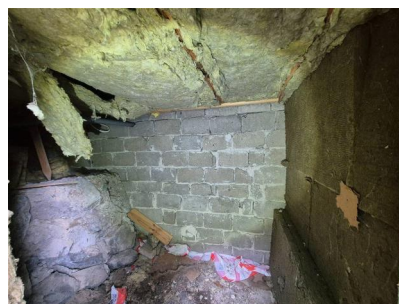
#### Utvändigt / Krypgrunder 1-3

Krypgrunder är riskkonstruktioner och organiskt material finns på markytan

Uteluftsventilerade krypgrunder med bjälklag av organiskt material har ofta fuktskador på grund av naturlig fuktpåverkan. Detta kan resultera i mikrobiella skador (angrepp av mikroorganismer) och, i värsta fall, rötskador. Mikrobiell lukt kan då spridas till boendemiljön. När man har organiskt material i en fuktig miljö förhöjs denna risken.

Vid kontroll av konstruktionen i plintgrunden uppmättes fuktvärden under kritisk fuktnivå för mikrobiell tillväxt och normal lukt upplevdes. Fuktkvoten uppmättes till 14 % i blindbottenbrädor och bärninor. Det finns risk för mikrobiell tillväxt om den relativa fuktigheten (RF) i den omgivande luften är över 75 %. I furuvirke motsvarar det en fuktkvot (FK) på 17 %.

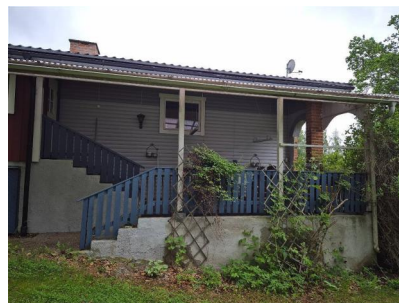
### Utvändigt / Uteplats

Uteplatsens stolpar och takstolar är i behov av underhåll/målning. Även puts och färgsläpp förekommer.

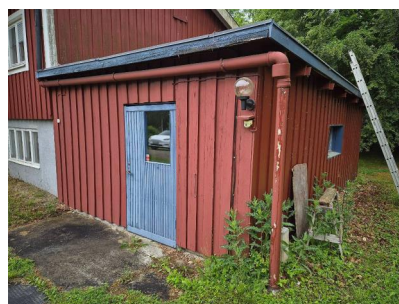
### Utvändigt / Fasad

Fasadpanelen och övriga trädetaljer på verkstaden är i behov av målning/underhåll och torrsprickor finns.

Fasadbeklädnad och träkonstruktioner där målningsbehov finns riskerar att få fukt- och rötskador på grund av sämre vattenavvisande förmåga. För att öka livslängden på fasadbeklädnaden rekommenderas målning och underhåll.

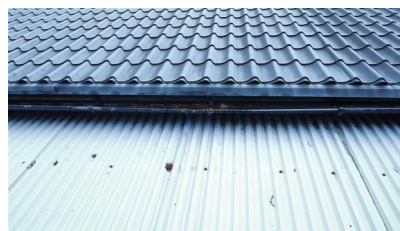
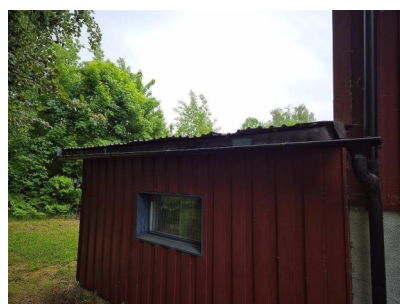
### Utvändigt / Hängrännor / Stuprör

Hängrännor lutar fel eller svackar.

När hängrännor har en felaktig lutning (bakfall) finns risk att regnvatten svämmar över vilket i sin tur kan leda till fuktskador på fasad och sockel.

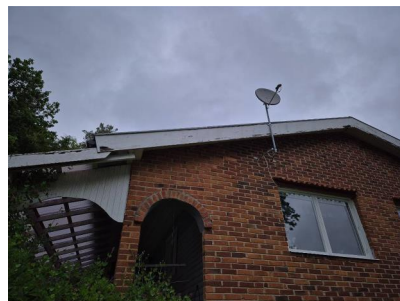
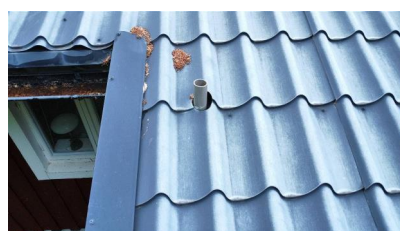
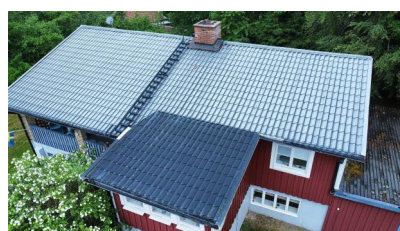
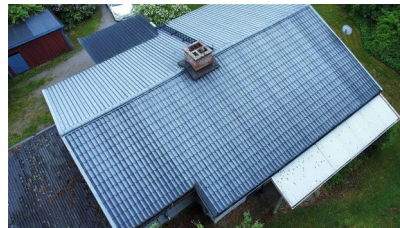
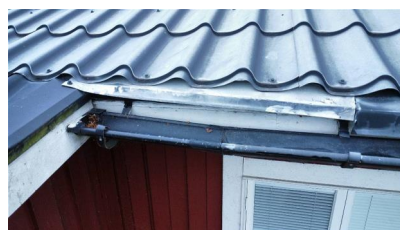
### Utvändigt / Tak

Vid besiktningen vad inte takstegen åtkomlig utan att förstöra växter i anslutning till denna men jag kunde besikta taket via drönare och noterade att det förekommer otätheter omkring genomföringar och bristfälliga skarvar mellan plåtar. Jag rekommenderar därför att man kontaktar en plåtslagare eller takläggare för att undersöka taket vidare för att säkerställa om skador uppstått eller ej. I samband med detta bör man även kontrollera rötskadorna som finns i vindskivorna.

Rötskador finns i vindskivor samt otäta genomföringar och bristfälliga skarvar mellan plåtar förekommer.

Taket är besiktat via drönare då takstegen ej var åtkomlig.

Vi rekommenderar att en takläggare eller plåtslagare kontaktas för att undersöka taket vidare och i samband med detta bör man även kontrollera rötskadornas orsak och omfattning samt åtgärdsförslag.

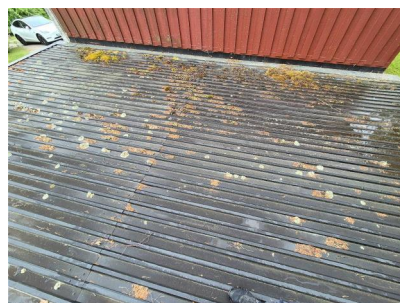
### Utvändigt / Tak lågdel

Mossa och skräp finns på taket samt mindre svackor.

För att öka livslängden på taket rekommenderas att mossan tas bort från takpannorna.

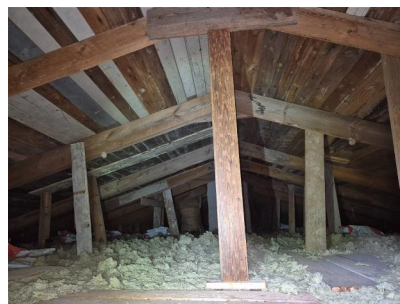
### Utvändigt / Vind

Vindsutrymmet kunde inte besiktas i sin helhet då säker transportväg för att kunna ta sig in i luckan saknas.

Vi rekommenderar en kompletterande besiktning när säker transportväg installerats

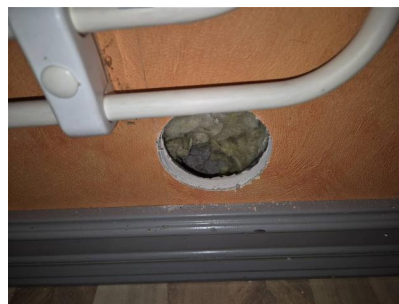
### Källarplan / Allrum

Källare har påreglade ytterväggar.

Källaren med påreglade ytterväggar riskerar att drabbas av fuktskador på grund av naturlig fuktpåverkan från mark. Detta kan i sin tur leda till mikrobiella skador (angrepp av mikroorganismer) som kan leda till att mikrobiell lukt sprids till boendemiljön.

Vid kontroll av konstruktion uppmättes fuktvärden under kritisk nivå för mikrobiell tillväxt dock kunde en avvikande lukt kännas i provhålet

Källargrundmurar med påreglade isolerade ytterväggar. Denna konstruktion får ofta skador på grund av naturlig fuktvandring. Fuktkvoten uppmättes till 12 % i väggregel ner mot golvet. Det finns risk för mikrobiell tillväxt om den relativa fuktigheten (RF) i den omgivande luften är över 75 %. I furuvirke motsvarar det en fuktkvot (FK) på 17 %.

Konstruktionen är uppbyggd enligt följande: Lättbetongvägg, mineralullsisolering, träreglar, papp, gipsskiva, ytskikt.

En fortsatt undersökning rekommenderas för att konstatera orsak och omfattning till den avvikande lukten. Det är viktigt att tänka på att denna rekommendation om fördjupad undersökning gäller hela källaren där påreglade konstruktioner finns.
