# Besiktningsprotokoll

Anticimex Försäkringsbesiktning i samarbete med Fastighetsbyrån

| Fastighetsadress:<br>Burhagsgatan 4 | |

| Besiktningsdatum:<br>2026-06-08 | Protokollnummer:<br>69737674 |

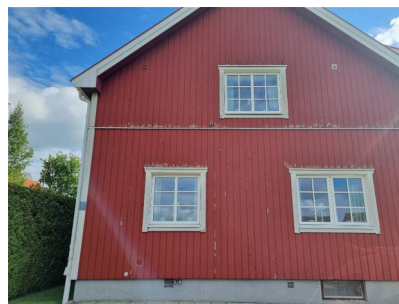
Fasadpanelen är i behov av målning/underhåll. Färgsläpp och rötskador noterades. Säljare har påbörjat renovering av fasadpanelen.

Fasadbeklädnad och träkonstruktioner där målningsbehov finns riskerar att få fukt- och rötskador på grund av sämre vattenavvisande förmåga. För att öka livslängden på fasadbeklädnaden rekommenderas målning och underhåll.

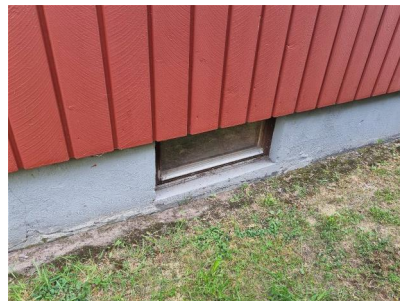
Källarfönster är behov av målning/skrapning.

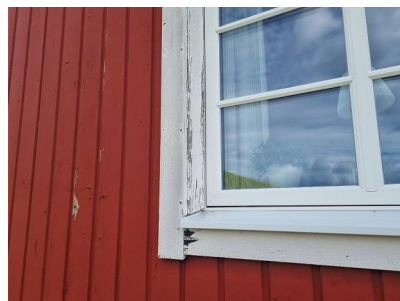
Färgsläpp och rötskador finns i fönsterfoder och i smyggar.

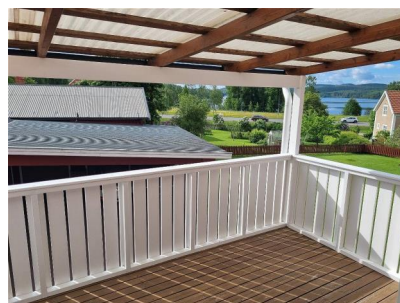
Vanligt underhållsbehov på räcke. Räckeshöjden är något låg. Bör vara 1100 mm.

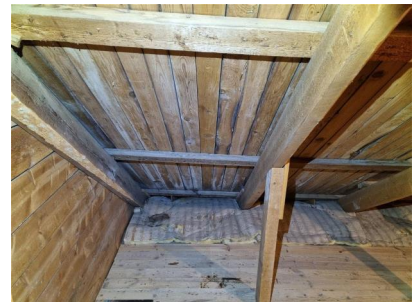
Mindre missfärgningar noterades.

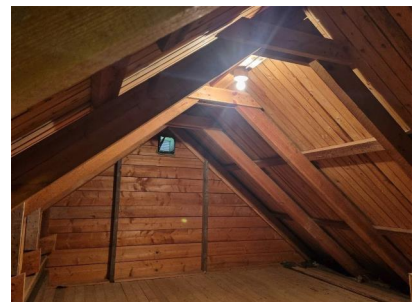
Vid kontroll av vinden uppmättes fuktvärden under kritisk fuktnivå för mikrobiell tillväxt och en normal lukt upplevdes. Fuktkvoten i underlagstak/takbjälkar uppmättes till 8 %.

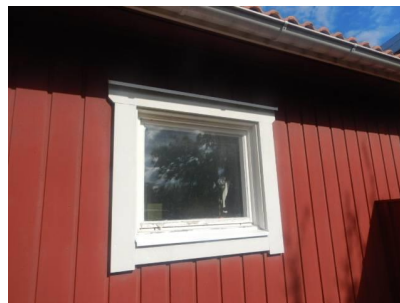
Vanligt underhållsbehov (färgsläpp, torrsprickor).

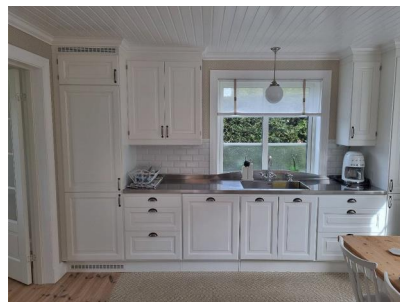
Fuktskydd saknas under kyl/frys.

Utan fuktskydd är det svårt att upptäcka läckage. Vatten kan då tränga in i omkringliggande konstruktioner och orsaka fuktskador.

Fuktindikering i utrymmet gav inga förhöjda fuktindikationer.

För att upptäcka eventuella läckage, installera ett fuktskydd.

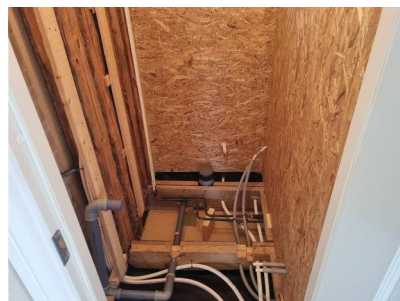
Under renovering och är inte färdigställt.

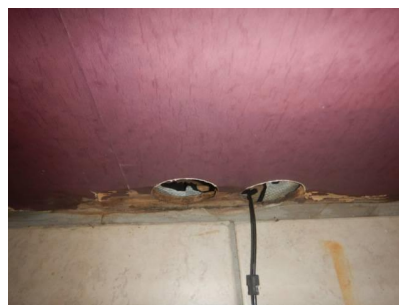
Källare med påreglade och isolerade ytterväggar.

Kontroll av väggkonstruktionen gjordes i tidigare provhåll. Väggkonstruktionen är utbyggd från murade källarväggar med mellanliggande isolering, träreglar och väggkivor. Fuktvärden uppmättes över kritisk fuktnivå för mikrobiell tillväxt och normal lukt upplevdes. Relativ fuktighet uppmättes till 87 % och Fuktkvoten i syll uppmättes till över 30 %. Se punkt Källarplan/Allmänt.

En fördjupad undersökning rekommenderas för att konstatera orsak till och omfattning av uppmätta fuktvärden i konstruktionen.

Om obehag skulle upplevas med avvikande lukt i framtiden rekommenderas att befintligt golv och väggkonstruktion rivs ut och ersätts med en fuktsäker konstruktion.

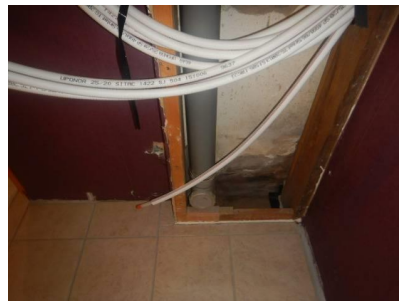
Betongplatta på mark med uppreglat golv.

Vid kontroll av konstruktion uppmättes fuktvärden över kritisk nivå för mikrobiell tillväxt.

Grundläggningen består av en betongplatta på mark utan underliggande isolering och med ett uppreglat isolerat golv dikt an betongen. Denna konstruktion får ofta skador på grund av naturlig fuktvandring. Fuktkvoten uppmättes till 21 % i golvregel.

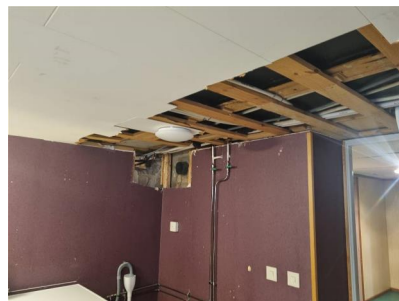
Innertak är inte färdigställt efter tidigare renovering.

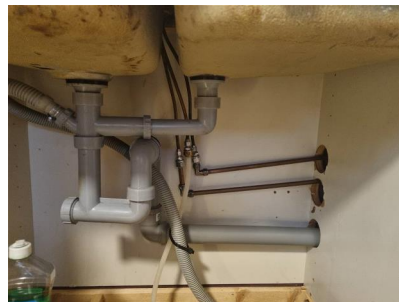
"Bomljud" finns på klinkerplattor och felaktig golvlutning noterades på delar av golvet.

Blandaren är lös i tvättbänken.

Rördragningar är inte förankrade och lutar.

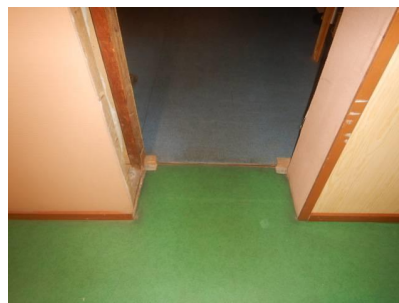
Betongplatta på mark med flytande golvspånskiva mot betongplattan.

Flytande golvkonstruktion och eventuella väggsyllar riskerar att drabbas av fuktskador på grund av naturlig fuktpåverkan om fuktskyddet är bristfälligt utfört alternativt saknas. Fuktvandring kan ske från marken genom betongen till organiskt material genom så kallad kapillärsugning och diffusion, vilket kan leda till skador med lukt av mikrobiell karaktär. Om golvkonstruktion och syllar är tryckimpregnerade kan även en kemisk lukt förekomma.
