# ÖVERLÅTELSEBESIKTNING

<b>Fastighetsbeteckning</b>	Ystad 1:7	<b>Fastighetsägare</b>	Eva Margareta Schön Raynolds
<b>Adress</b>	Östra Stenby Ystad Västergård 1	<b>Besiktningdag</b>	2026-06-08
<b>Postnummer och ort</b>	610 31 Vikbolandet	<b>Närvarande</b>	Eva Margareta Schön Raynolds
<b>Besiktningnummer</b>	30157	<b>Väderlek/Temp</b>	Sol, 17°C
<b>Besiktningman</b>	Pontus Petersson

### FST Husbesiktningar AB

## Utlåtande över överlåtelsebesiktning

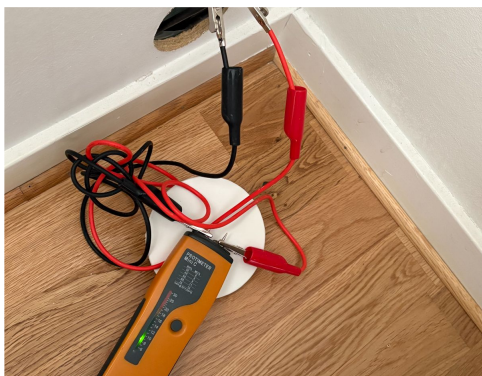
Fuktkvotmätning är utförd i ytterväggssyll via upptaget provhål. FK 12-13 uppmättes, kritiskt värde för mikrobiell växt (mögel/bakterier) är cirka 17 %

Fuktmätning är även utförd i golv vägg vinkel på flera platser i huset och inga förhöjda fuktvärden kunde uppmätas.

Grunläggningen anses vara i normalt skick.
