# Besiktningsprotokoll

Anticimex Försäkringsbesiktning i samarbete med Fastighetsbyrån

| Fastighetsadress:<br>Kavenvägen 176 | |

| Besiktningsdatum:<br>2026-06-09 | Protokollnummer:<br>69755787 |

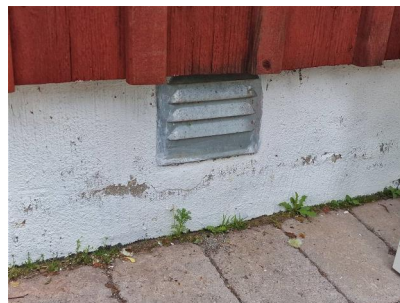
Färgsläpp och mindre sprickor finns.

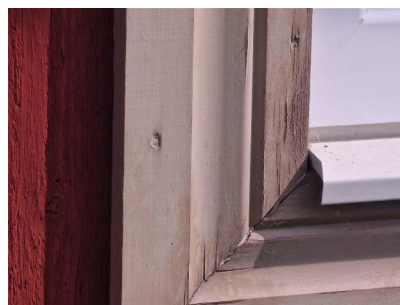
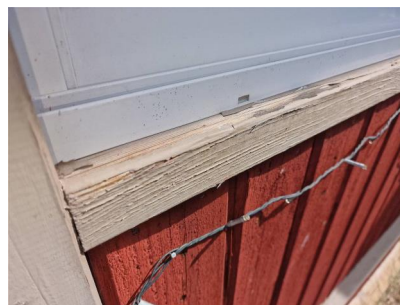
Fasadbeklädnaden har mindre mängd färgsläpp och torrsprickor. Gäller även foder samt knutbrädor.

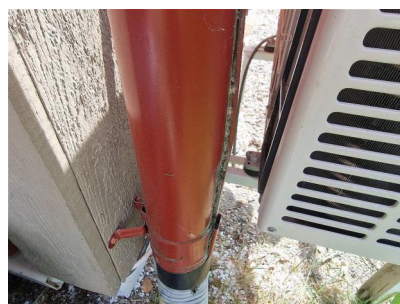
Frostsprängning förekommer på fals på stuprör.

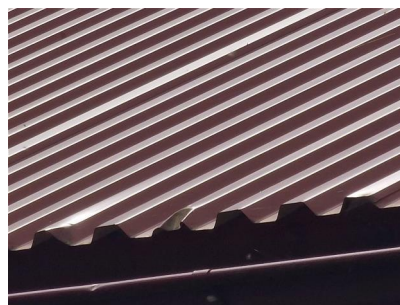
Mindre mekaniska skador finns.

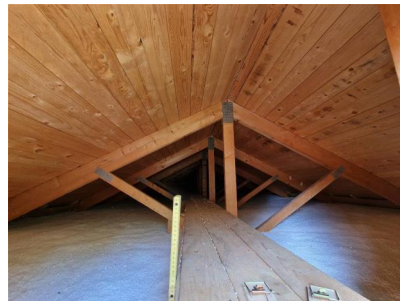
Vid kontroll av vinden uppmättes fuktvärden under kritisk fuktnivå för mikrobiell tillväxt och en normal lukt upplevdes. Fuktkvoten i underlagstak/takbjälkar uppmättes till 8 %.

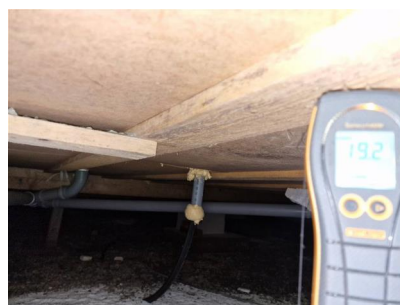
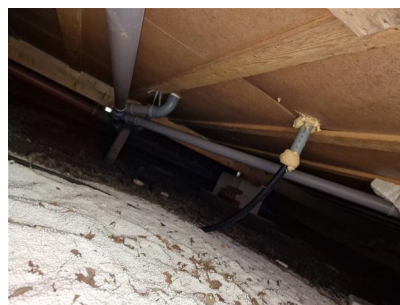
Grunden är uppdelad i två sektioner. Vid kontroll av konstruktion i krypgrund noterades fuktvärden över kritisk fuktnivå och det förekommer mikrobiell påväxt.

De höga fuktvärdena och den mikrobiella påväxten innebär att grundens klimat under delar av året är för fuktigt. Detta kan i förlängningen leda till rötskador i konstruktionen. För att undvika detta så måste krypgrundens klimat bli torrare.

Fuktkvoten uppmättes till 19%.

Denna fina fastighet har några mindre underhållsbehov som framförallt gäller målning. Grunden har ett fuktproblem som kan lösas genom att installera en permanent krypgrundsavfuktare i grunden. Något jag tycker att man ska prioritera. Läs mer om detta i bifogat faktablad.

För att undvika detta så måste grundens klimat bli torrare. Läs Anticimex faktablad om uteluftsventilerade krypgrunder för tips och råd.

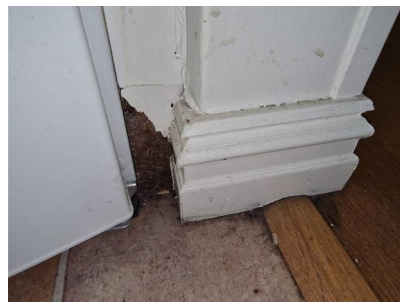
Mindre uttorkad fuktskada finns vid kylskåpet.
