Öresten 7:1

Öresten Hultet 1

Uppdragsnummer	O32538
Besiktningsdatum	2026-06-09
Besiktningföretag	OBM Besiktning Väst AB
Besiktningförrättare	Jonas Väyrynen
Närvarande	Fastighetsägarna.
Giltig till och med	2027-06-09

Byggnadsbeskrivning	Byggnadsår
Huset är ett 1½-planshus med torpargrund.	1929
Till eller ombyggnad	Övrigt
-09 byggd det som idag är entréhall och rum med ackumulatortank till.	Huset var normalt möblerat vid besökstillfället. Övriga byggnader och altaner utom gästhus/bastu står i befintligt skick och har inte besiktats.

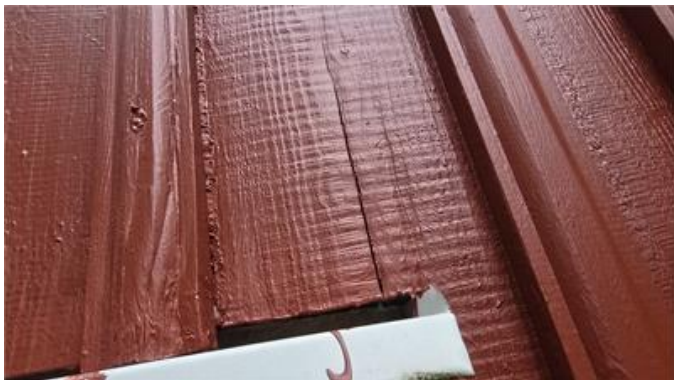
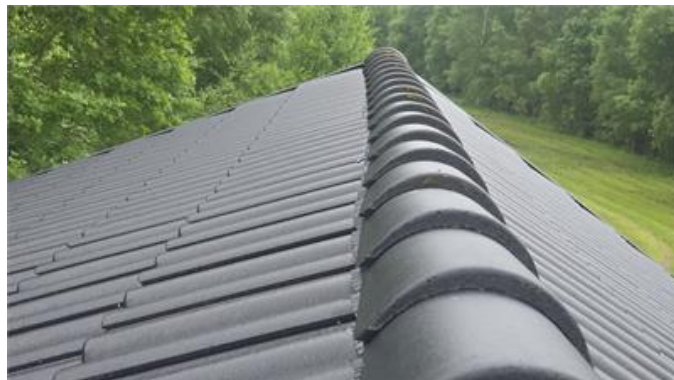
När det finns torrsprickor i fasadpanelen finns det en risk att vatten kan tränga in och orsaka skador som kan påverka byggnaden och inomhusmiljön negativt.

Exempelbild, rötskadad läkt och torrspricka i fasadbräda. Delar avnock på bastubyggnad "ligger snett" och behöver justeras.

Det rekommenderas att byta ut rötskadade delar och kontrollera kringliggande konstruktioner för eventuella följskador.

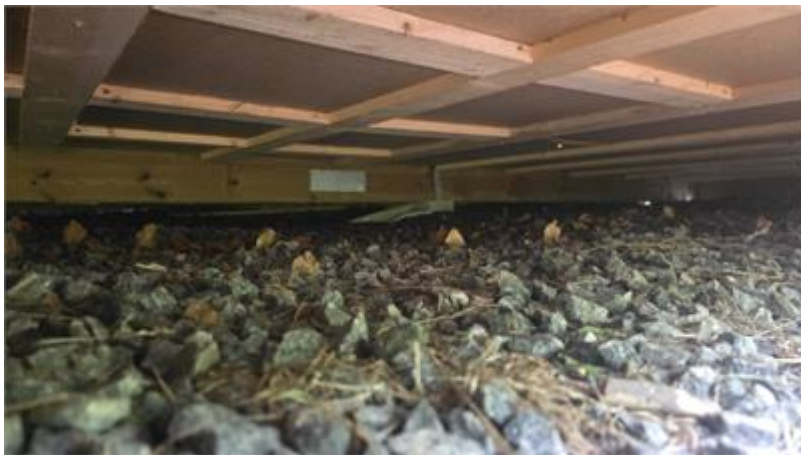
Byggnadsdel	Plintgrunder tillbyggna våtrum och bastubyggnad (bild på plintgrund, bastubyggnad)
Konstruktionsdel	
Konstruktionsuppbyggnad	Mark av jord/sten, plintar av betong, blindbotten av träfiberskivor och brädor.

Fuktkvotsmätningar utfördes stickprovsmässigt med värden kring 18%FK. Gränsvärdet för mikrobiell tillväxt brukar anges till ca 17%FK.

Plintgrund är en enklare typ av grundsättning där, i händelse av att plintarna rör sig av ex.vis tjäle eller bristfälligt förarbete riskerar dess ovanliggande konstruktioner att få skador. Regnvatten och smältvatten får inte tillåtas rinna in under plintgrunden. Dränering kan vara en lösning så att dessa problem motverkas. Likadant gäller att dagvatten från husets tak leds bort på lämpligt sätt.

Får vatten rinna in i grunden riskerar bjälklag/blindbotten att få fuktrelaterade skador som i sin tur kan leda till dålig lukt.
