Besiktningssprotokoll

Anticimex Försäkringsbesiktning i samarbete med Fastighetsbyrån

Fastighetsbeteckning: Sänket 20	
Fastighetsadress: Mörtstigen 28	
Postnummer: 15139	Ort: Södertälje

Besiktningdatum: 2026-06-08	Protokollnummer: 69710656
Temperatur: 18 °C	Väderlek: Sol
Tekniker: Peter Hilmgård	
E-post: peter.hilmgard@anticimex.se	
Kontor: Stockholm Syd	
Närvarande: Säljaren

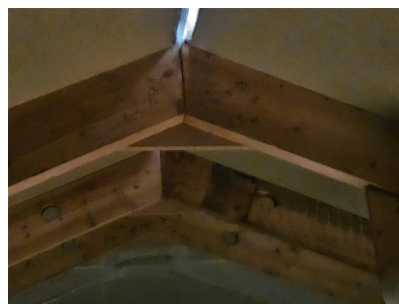
Vid kontroll av vinden uppmättes fuktvärden under kritisk fuktnivå för mikrobiell tillväxt och en normal lukt upplevdes.

Fuktkvoten i underlagstak/takbjälkar uppmättes till 7 %.

Se även notering under tak gällande nockplast.

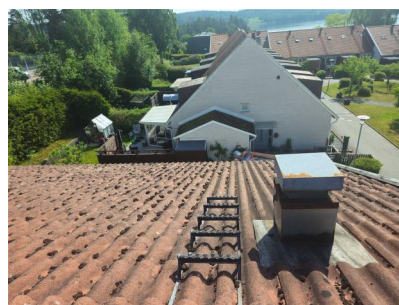
Yttertaket som är äldre har underlagstak av träfiberskivor.

Med denna konstruktion är det extra viktigt att takpannorna är hela. Eftersom underlagstaket inte har en papp kan regn och snö som tränger in genom otätheter leda till fuktskador i underliggande konstruktion.

Noteras attnockplast är spröd och trasig ställvis. Risk finns att snö och regn kan blåsa in.

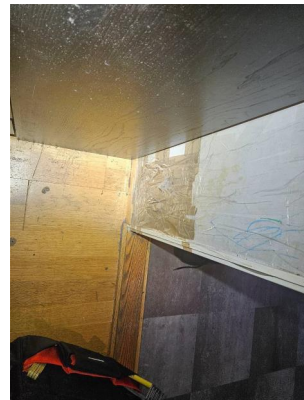
Eluttag är förtejpat.

Se notering under allmänt

Kontakta en elektriker för kontroll och åtgärd.

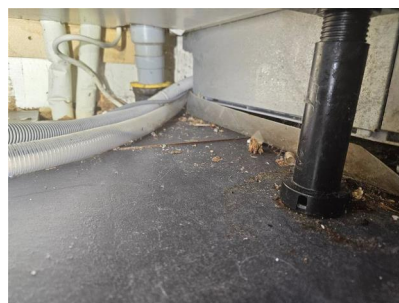
Golvet är fuktskadat under diskbänksskåp. Resning noteras igolv och missfärgning.

Detta kan vara ett tecken på en tidigare eller en pågående fuktskada.

Vi rekommenderar en fördjupad undersökning för att bedöma orsak och omfattning.

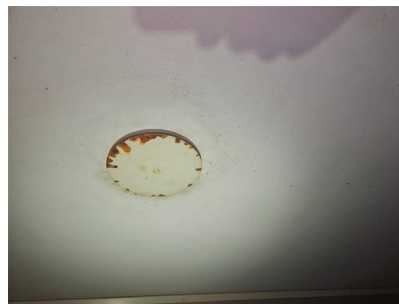
Taket har fuktfläckar vid ventiationsdon som är rostigt.

Fuktfläckar kan bero på olika saker, och kan vara ett tecken på en tidigare eller en pågående fuktskada.

Vi rekommenderar en fördjupad undersökning för att bedöma orsak och omfattning.
