# Besiktningsprotokoll

Anticimex Försäkringsbesiktning i samarbete med Fastighetsbyrån

| Fastighetsadress:<br>Lilla Strömgatan 5 | |

| Besiktningsdatum:<br>2026-06-04 | Protokollnummer:<br>69729861 |

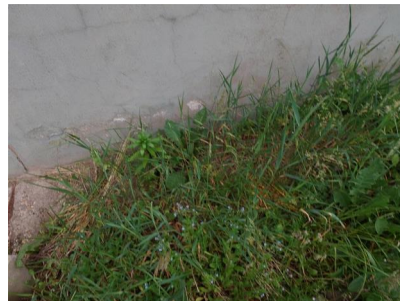
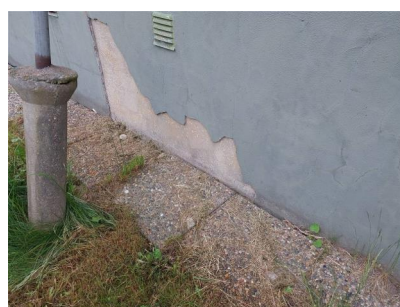
### Utvändigt / Sockel

Sprickor och putssläpp finns i sockel.

Detta kan leda till fukt- och frysskador i konstruktionen.

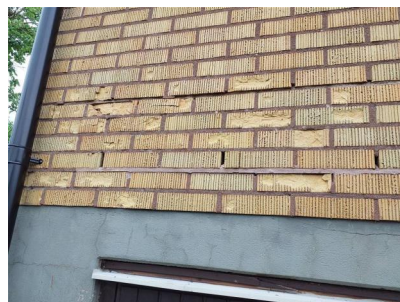
### Utvändigt / Fasad

Frostsprängning finns i tegelfasaden.

Frostsprängda fasader kan orsaka fuktskador i bakomliggande konstruktioner.

Vi rekommenderar en fördjupad undersökning för att bedöma orsak och omfattning.

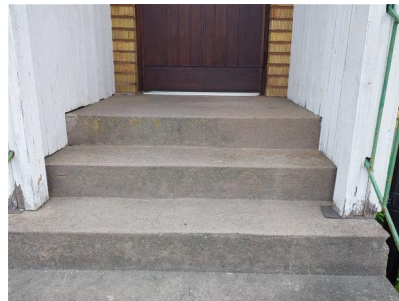
### Utvändigt / Dörrar

Tröskelbleck saknas under dörr.

Avsaknad av tröskelbleck medför att det finns risk för att vatten kan rinna in och orsaka fuktskador på tröskel och/eller i kringliggande vägg och bjälklag.

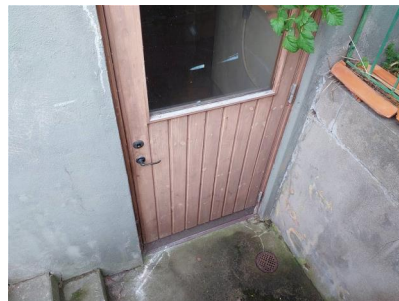
Dörr är i behov av målning/underhåll.

Dörrar där målningsbehov finns riskerar att få fukt- och rötskador på grund av sämre vattenavvisande förmåga.

För att öka livslängden på dörr rekommenderas målning och underhåll.

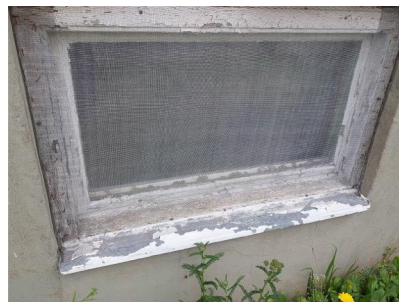
### Utvändigt / Fönster

Fönster är i behov av målning/underhåll.

Fönsterbågar och fönsterkarmar där målningsbehov finns riskerar att få fukt- och rötskador på grund av sämre vattenavvisande förmåga.

För att öka livslängden på fönster rekommenderas målning och underhåll.

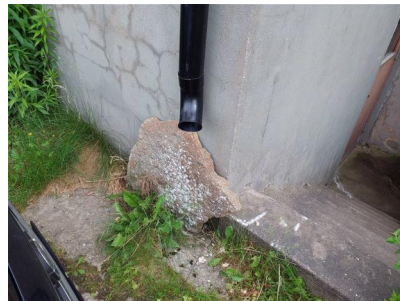
### Utvändigt / Hängrännor / Stuprör

Stuprör är inte anslutet till markledning.

Stuprör som inte är anslutet till markledning kan medföra en ökad fuktbelastning på grundmur/sockel som i sin tur kan leda till fuktrelaterade skador.

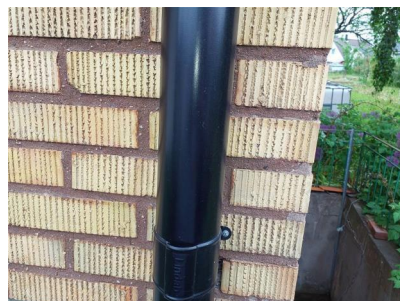
Fals på stuprör vänd mot fasad.

Falsen på stuprören kan med fördel vändas ut från fasaden för att lättare se om röret blivit skadat efter vinterns påfrestningar samt för att undvika skador på fasad vid ett eventuellt läckage.

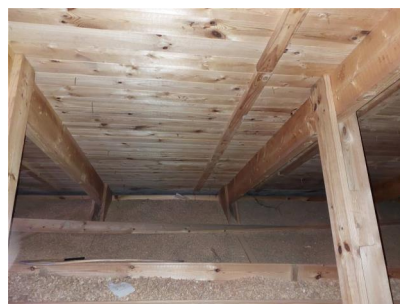
### Utvändigt / Vind

Mikrobiell påväxt finns på underlagstaket.

Detta kan vara ett tecken på att vinden tillförs fukt inifrån bostaden. Observera att besiktning av bostadens ventilationssystem inte har ingått i uppdraget.

För att komma tillrätta med detta kan fukttillförseln inifrån bostaden behöva minskas. Det kan göras genom att ventilationen i bostaden förbättras samt att eventuella otätheter i vindsbjälklaget (tak-/väggvinklar, taklucka med mera) tätas. Läs Anticimex faktablad om ouppvärmda vindsutrymmen för tips och råd.

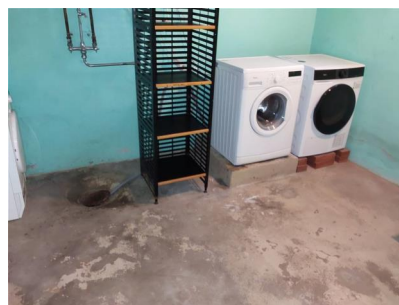
### Källarplan / Tvättstuga

Våtutrymmet har äldre yt-/tätskikt.

Eftersom funktionen, som innebär att ytskiktet/tätskiktet ska vara vattentätt, kan vara nedsatt finns en ökad risk att vatten tränger igenom ytskiktet/tätskiktet med vattenskador i omkringliggande konstruktioner som följd.

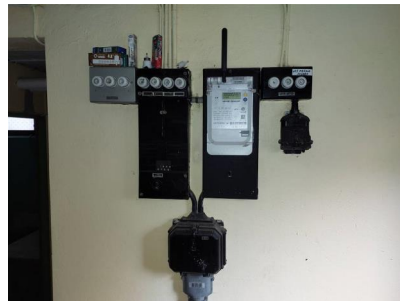
### Hela huset / Allmänt

Elanläggningen i huset är äldre.

Äldre elanläggningar och elkablar är en säkerhetsrisk som kan orsaka både personskador och brand.

Kontakta en elektriker för kontroll och åtgärd.
