# Besiktningsprotokoll

Anticimex Försäkringsbesiktning i samarbete med Fastighetsbyrån

| Fastighetsadress:<br>Storöratjärnsvägen 37 | |

| Besiktningsdatum:<br>2026-06-09 | Protokollnummer:<br>69748008 |

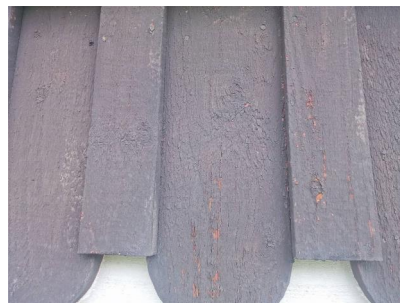
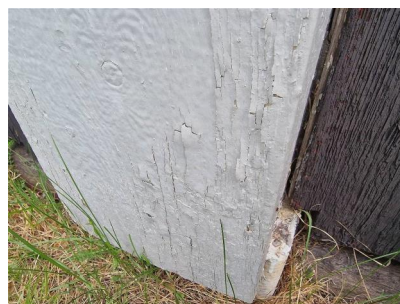
Fasadbeklädnaden har mindre mängd färgsläpp och torrsprickor.  
Gäller även foder samt knutbrädor.

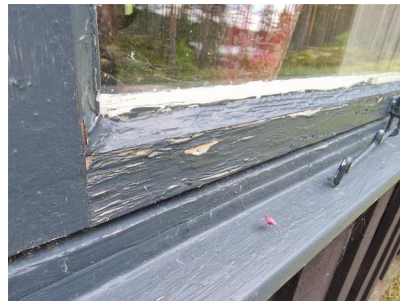
Fönster har färgsläpp och torrsprickor.

Fönsterbågar och fönsterkarmar där målningsbehov finns riskerar att få fukt- och rötskador på grund av sämre vattenavvisande förmåga.

För att öka livslängden på fönster rekommenderas målning och underhåll.

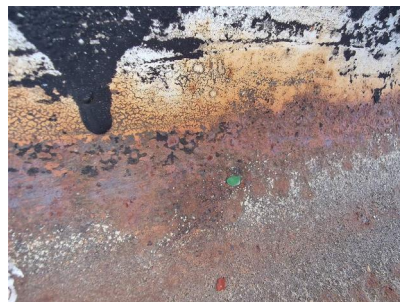
Hängrännor är rostiga och har hål.

Rostskadade hängrännor leder ofta till läckage, vilket i sin tur innebär risk för fuktskador på fasad, sockel och i bakomliggande konstruktioner.

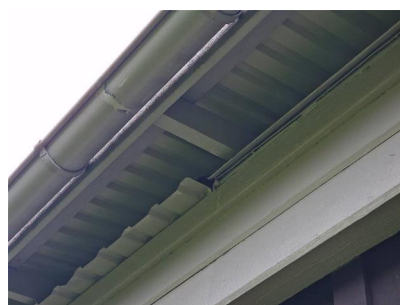
Ursprungligt tak finns kvar under det nya taket.

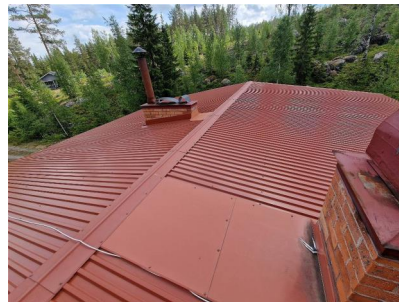
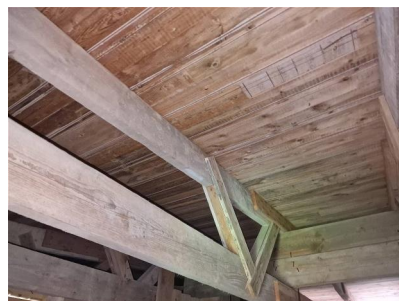
Vid kontroll av vinden uppmättes fuktvärden under kritisk fuktnivå för mikrobiell tillväxt och en normal lukt upplevdes. Uttorkade fuktfläckar finns. Bedöms ha uppkommit före taket lades om.

Fuktkvoten i underlagstak/takbjälkar uppmättes till 8 %.

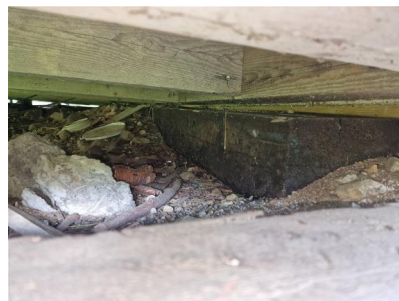
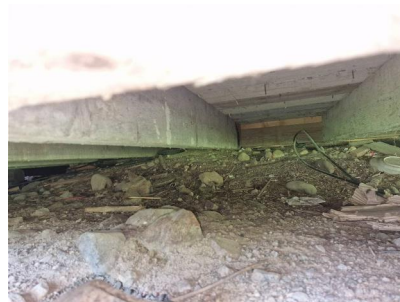
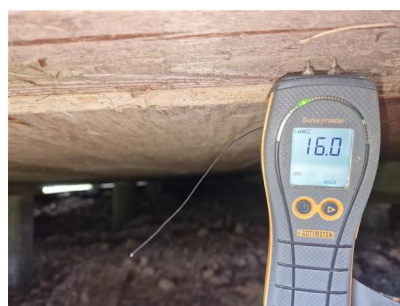
Grunden är ej helt besiktningsbar på grund av låg höjd. Vissa delar av konstruktionen ligger mot marken. Det noteras även att delar av grunden innehåller träskyddsbehandlade material som exempelvis slipers.

Husgrunder med bjälklag av organiskt material har ofta fuktskador på grund av naturlig fuktpåverkan. Detta kan resultera i mikrobiella skador (angrepp av mikroorganismer) och, i värsta fall, rötskador. Mikrobiell lukt kan då spridas till boendemiljön. Grunden har inte kunnat besiktigas i sin helhet eftersom den inte är krypbar.

Där det gick att komma åt att mäta fuktkvoten i blindbotten var fuktkvoten som högst 16% vilket är under gränsvärdet då mikrobiell tillväxt är möjlig. Observera dock att vi inte har mätt i material som ligger mot marken.

Vi rekommenderar en fördjupad undersökning för att ta reda på om skador finns och bedöma orsak och omfattning.

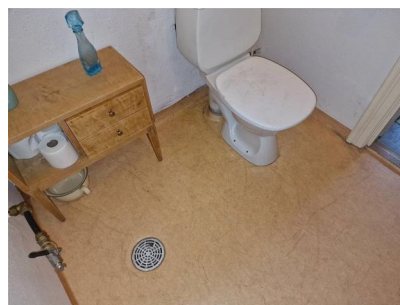
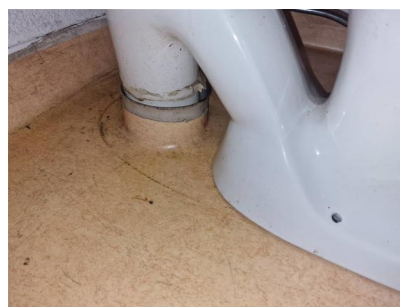
Tätningar runt avlopp saknas. Wc-stol sitter löst.  
Kan ge upphov till lukt om det inte tätas.
