# Besiktningssprotokoll

Anticimex Försäkringsbesiktning i samarbete med Fastighetsbyrån

Fastighetsbeteckning: Gullbringan 8	
Fastighetsadress: Nolbygatan 18	
Postnummer: 44135	Ort: Alingsås

Besiktningdatum: 2026-06-05	Protokollnummer: 69713588
Temperatur: 18 °C	Väderlek: Molnigt
Tekniker: Martin Ivarsson	
E-post: Martin.Ivarsson@anticimex.se	
Kontor: Borås	
Närvarande: Uppdragsgivare

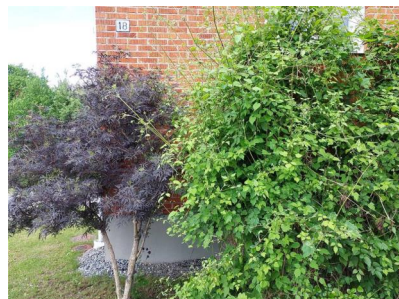
Växter finns i anslutning till byggnaden.

När det finns rabatter och växter nära byggnaden finns risk att fukt stannar kvar i väggarna. Detta kan i sin tur orsaka invändiga fuktskador. Växternas rötter kan också skada grundmuren och sätta dräneringsledningen ur funktion.

Området närmast huset rekommenderas att vara fritt från växtlighet.

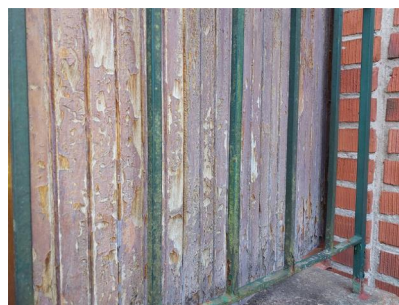
Dörr är i behov av målning/underhåll.

Dörrar där målningsbehov finns riskerar att få fukt- och rötskador på grund av sämre vattenavvisande förmåga.

För att öka livslängden på dörr rekommenderas målning och underhåll.
