Besiktningssprotokoll

Anticimex Försäkringsbesiktning i samarbete med Fastighetsbyrån

Fastighetsbeteckning: Morast 1:256	
Fastighetsadress: Knattevägen 12	
Postnummer: 673 92	Ort: Charlottenberg

Besiktningdatum: 2026-06-09	Protokollnummer: 69736113
Temperatur: 14 °C	Väderlek: Mulet
Tekniker: Lennart Davidsson	
E-post: Lennart.Davidsson@anticimex.se	
Kontor: Karlstad	
Närvarande: Ingen närvarande

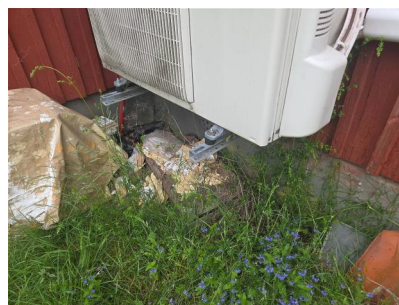
Kondensvatten från luftvärmepumpens utedel leds inte bort från husgrunden.

Detta medför ökad risk för att vatten tränger in i anslutande konstruktioner, vilket i sin tur kan leda till fuktrelaterade skador. Observera att besiktning av byggnadens värmesystem eller värmepumpen inte har ingått i uppdraget.

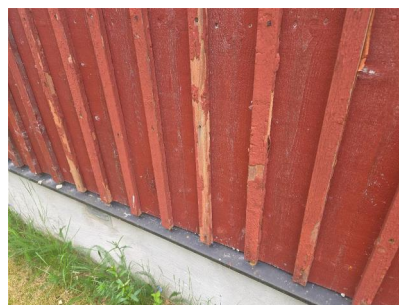
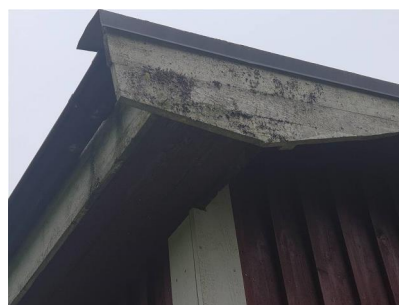
Fasadpanelen är i behov av målning/underhåll.

Fasadbeklädnad och träkonstruktioner där målningsbehov finns riskerar att få fukt- och rötskador på grund av sämre vattenavvisande förmåga. För att öka livslängden på fasadbeklädnaden rekommenderas målning och underhåll.

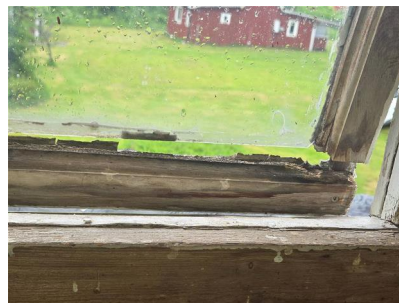
Enstaka fönster trasigt, behov av byte/underhåll

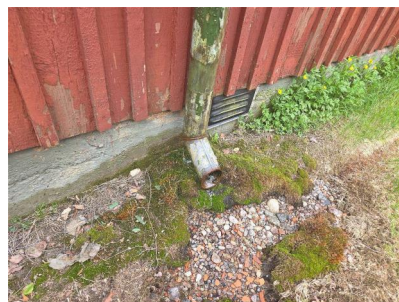
Stuprör är bristfälligt anslutet till markledning.
Stuprör som avslutas intill huset (ovan mark) kan medföra en ökad fuktbelastning på grundmur/sockel som i sin tur kan leda till fuktrelaterade skador.

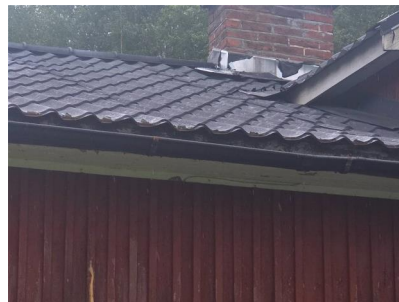
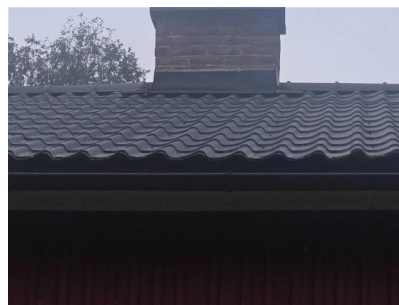
Plåttak med lokalt färgsläpp
Besiktat från marken

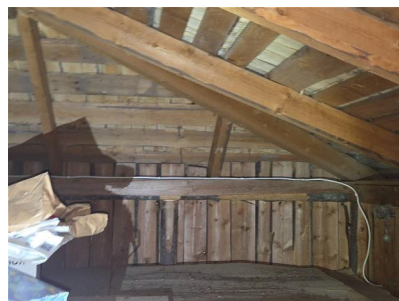
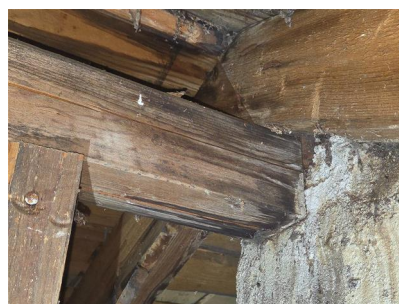
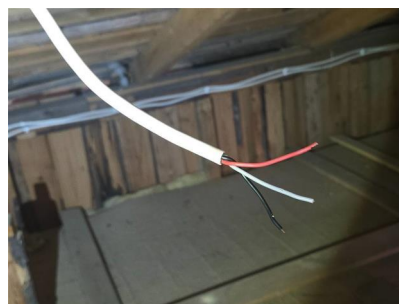
Vid kontroll av vinden på äldre del uppmättes fuktvärden under kritisk fuktnivå för mikrobiell tillväxt och en normal lukt upplevdes.

Underlagstak består av sticktak. Lokalt kan fuktfläckar noteras, runt skorsten, bedöms vara äldre.

Lösa eltrådar kan noteras, kan med fördel tas bort.

Fuktkvoten i underlagstak/takbjälkar uppmättes vid besiktningstillfället till ca 12 %.

Risk för mikrobiell tillväxt föreligger om den relativa fuktigheten (RF) i den omgivande luften är över 75% vilket i furuvirke motsvarar en fuktkvot (FK) på 17%.

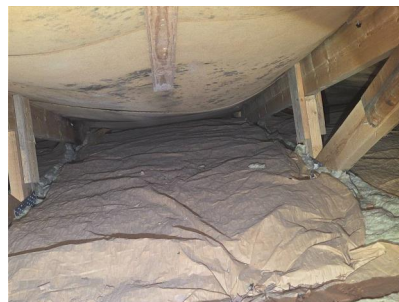
Vid kontroll av vinden på utbygge uppmättes fuktvärden under kritisk fuktnivå för mikrobiell tillväxt och en normal lukt upplevdes.

Underlagstak består av masonitskivor. Påväxt förekommer i mindre omfattning på skivor och de är delvis ur läge.

Fuktkvoten i underlagstak/takbjälkar uppmättes vid besiktningstillfället till ca 10 %.

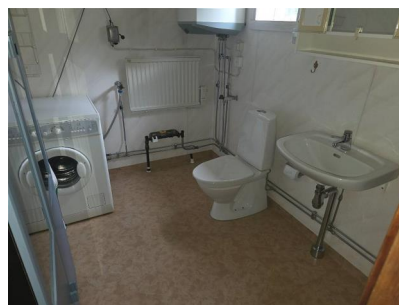
Våtutrymmet har äldre yt-/tätskikt med plastmatta på golv och vägg
- Rör förekommer genom golv

Eftersom funktionen, som innebär att ytskiktet/tätskiktet ska vara vattentätt, kan vara nedsatt finns en ökad risk att vatten tränger igenom ytskiktet/tätskiktet med vattenskador i omkringliggande konstruktioner som följd.

Fuktindikering i utrymmet gav inga förhöjda fuktindikationer.
