**Fastighetsuppgifter**

Fastighetsbeteckning  
Liselund 2  
Adress  
Liselundsvägen 14  
14654 Tullinge

Uppdragsnummer A37181  
Besiktningdatum 2026-06-09  
Besiktningföretag OBM Byggnadsmiljö AB  
Besiktningförrättare Johnny Björndal  
Närvarande Mats Englund  
Giltig till och med 2027-06-09

## Bilaga 1 för kontroll av valda konstruktioner

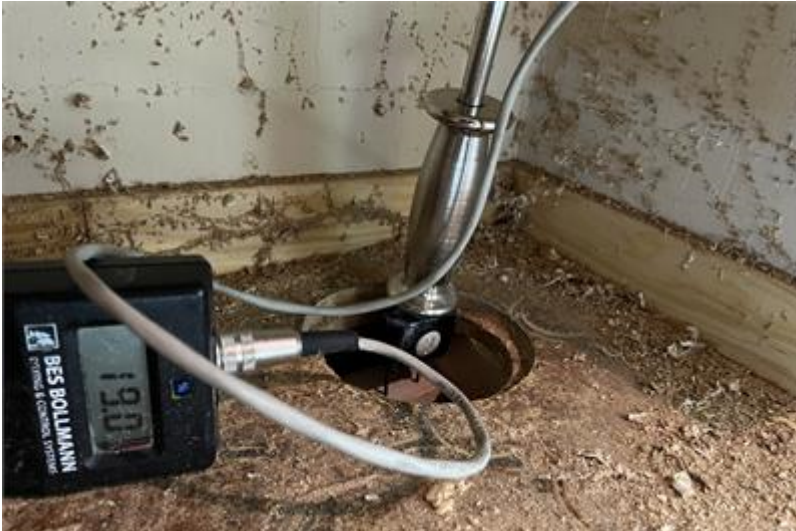
Byggnadsdel	Uppreglade golv
Konstruktionsdel	Uppreglat golv i förråd.
Konstruktionsuppbyggnad

**Uppreglade golv:** Det förekommer uppreglade golv på betongplatta, vilket betecknas som en riskkonstruktion med avseende på fukt- och mikrobiella skador. Förhöjd fuktindikation har noterats, orsak och omfattning bör fastställas och åtgärdas. Se även info på protokollets näst sista sida Pos. 9. Se även bilaga för utförd konstruktionskontroll.

- Fuktkvot (FK) uppmättes till ca 19% FK i träregel mot betongplatta.
- Det kritiska gränsvärdet för mikrobiell tillväxt brukar anges till ca 15-17% fuktkvot (FK).

Förhöjd fuktindikation har noterats, orsak och omfattning bör fastställas och åtgärdas. En fortsatt teknisk undersökning rekommenderas därför.
