**Fastighetsuppgifter**

Bunken 3

Stensborgsvägen 24

| Uppdragsnummer | A37190 |

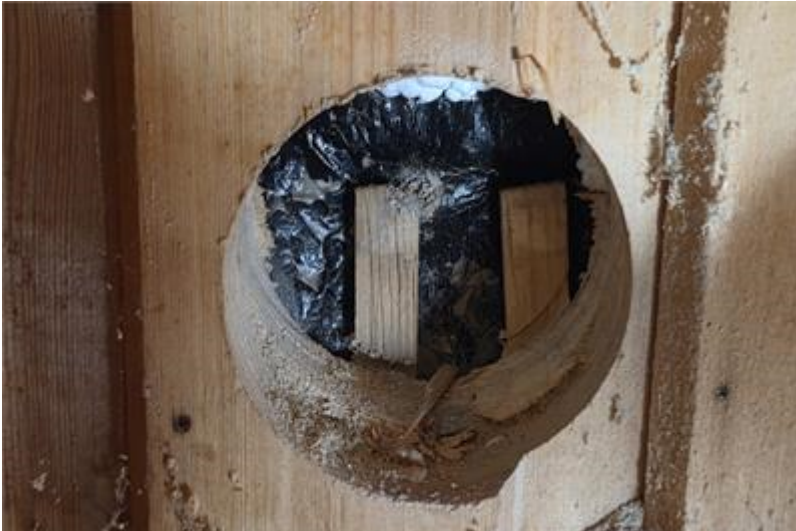
## Bilaga 1

| Byggnadsdel | Källarplan/hall |
| Konstruktionsdel | Utreglad vägg |
| Konstruktionsuppbyggnad | Betongsockelplastfolie, reglar och cellplast, träpanel |

Det kritiska gränsvärdet för mikrobiell tillväxt brukar anges till ca 15-17% fuktkvot (FK) eller ca 70-75% i relativ luftfuktighet (RF).

- FK i aktuell väggkonstruktion uppmättes till 13% i liggande träregel och ingen avvikande lukt upplevdes i provhål.
  - Notera att stickprovsmässig undersökning är utförd samt att mätvärden normalt sett kan variera över årstiderna.
- För att säkert fastställa konstruktionens kondition och fuktstatus måste en mer omfattande undersökning utföras.

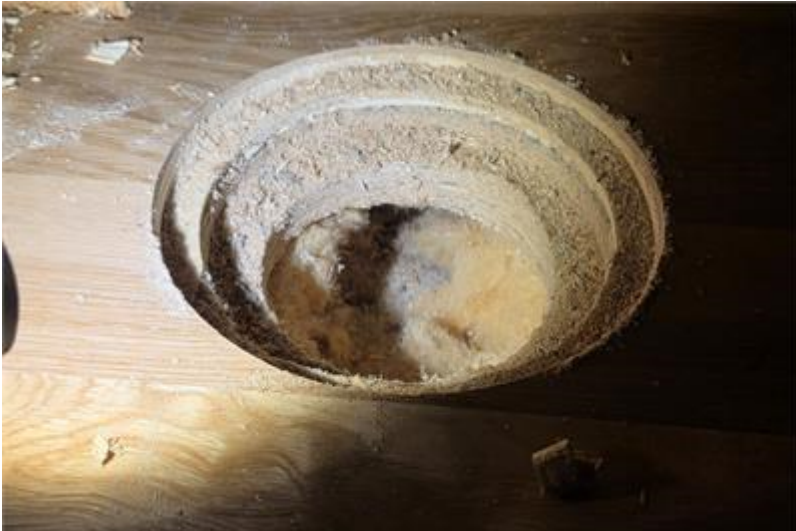
## Bilaga 2

| Byggnadsdel | Källarplan/hall |
| Konstruktionsdel | Uppreglat golv |
| Konstruktionsuppbyggnad | Betongplatta, träreglar och isolering, spånskiva, ytskikt. |

Det kritiska gränsvärdet för mikrobiell tillväxt brukar anges till ca 15-17% fuktkvot (FK) eller ca 70-75% i relativ luftfuktighet (RF).

- FK uppmättes till 14% liggande träregel. Ingen avvikande lukt upplevdes i konstruktionen.
- Notera att stickprovsmässig undersökning är utförd samt att mätvärden normalt sett kan variera över årstiderna. För att säkert fastställa konstruktionens kondition och fuktstatus måste en mer omfattande undersökning utföras.
