# Besiktningsprotokoll

Anticimex Försäkringsbesiktning i samarbete med Fastighetsbyrån

| Fastighetsadress:<br>Skalkarike Mellomgården 2 | |

| Besiktningsdatum:<br>2026-06-09 | Protokollnummer:<br>69740318 |

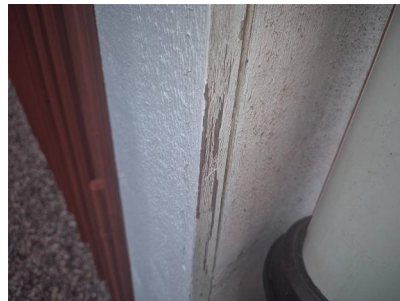
### Utvändigt / Fasad

Mindre målningsbehov finns på fasaden.

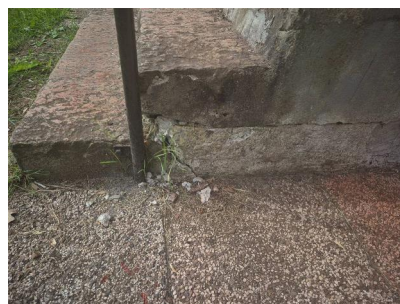
### Utvändigt / Utvändig trappa

Spickor finns i trappa.

Kontakta fackman för åtgärd

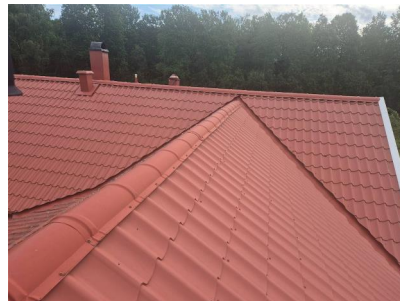
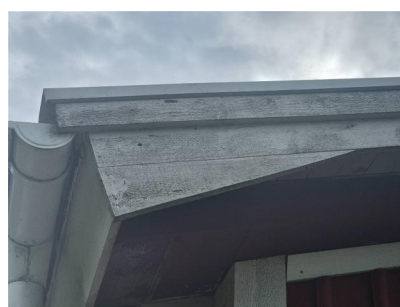
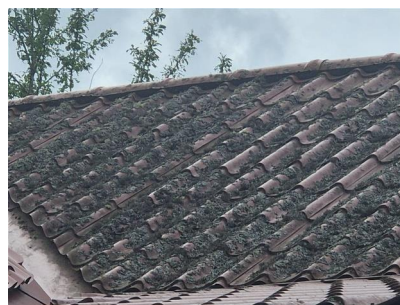
### Utvändigt / Tak

- Vindskivor är i behov av målning och underhåll.
- Mossa finns på taket.

Ovanstående noteringar innebär en ökad risk för fuktrelaterade skador.

Taket är besiktigt från mark samt takstege.

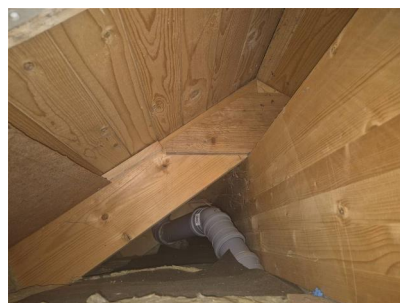
### Utvändigt / Vind

Vid kontroll av vinden uppmättes fuktvärden under kritisk fuktnivå för mikrobiell tillväxt och en normal lukt upplevdes. Fuktkvoten i underlagstak/takbjälkar uppmättes till < 8 %. Risk för mikrobiell påväxt börjar vid 17%.

Vinden är endast besiktigad från lucka då det är för trångt att krypa. Hela vinden är inte besiktigad.

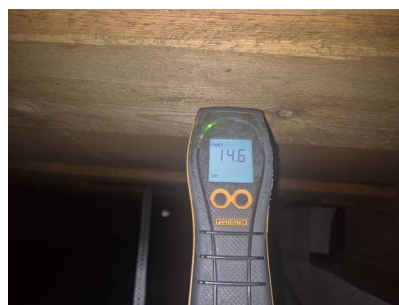
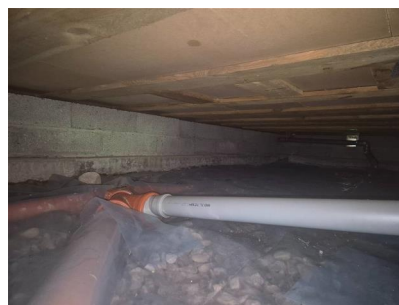
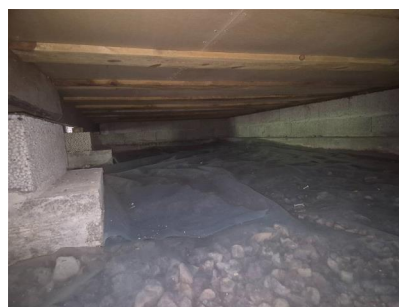
### Utvändigt / Krypgrund under nyare del

Vid kontroll av konstruktionen i krypgrund uppmättes fuktvärden under kritisk fuktnivå för mikrobiell tillväxt och normal lukt upplevdes.

Golvbjälklaget ovan den uteluftsventilerade krypgrunden riskerar att drabbas av fuktskador på grund av naturlig fuktpåverkan. Detta kan i sin tur leda till mikrobiella skador (angrepp av mikroorganismer) som kan leda till att mikrobiell lukt sprids till boendemiljön.

Fuktkvoten uppmättes till 15%.

Gränsvärdet går vid 17%.

Grundmurar av lecasten. Blindbotten består av impregnerade plank, masonit, mineralull samt träregelverk.  
På marken finns grus och plast.

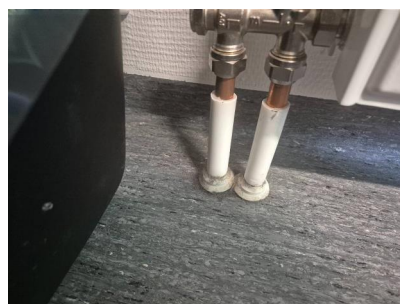
### Entréplan / Tvättstuga

Rör genomföring finns i golv.

Rör genomföringar i golvet medför en ökad risk för att vatten tränger ner i omkringliggande konstruktioner och orsakar fuktskador.

Fuktindikering i utrymmet gav inga förhöjda fuktindikationer.

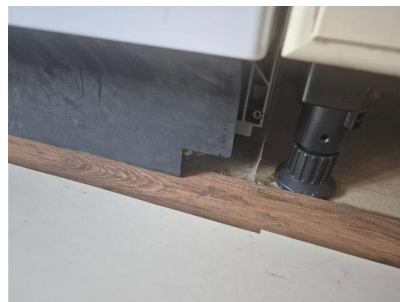
### Entréplan / Kök

Fuktskydd saknas under kyl/frys.

Utan fuktskydd är det svårt att upptäcka läckage. Vatten kan då tränga in i omkringliggande konstruktioner och orsaka fuktskador.

Fuktskydd ligger under golvet nivå.

Detta medför en ökad risk för fuktskada.

För att upptäcka eventuella läckage, installera ett fuktskydd.

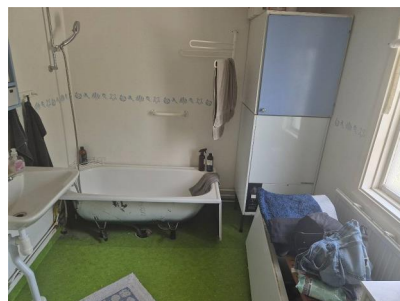
### Entréplan / Badrum

Utrymmet är i behov av renovering.

Utrymmet är äldre och har passerat tiden för sin tekniska livslängd.

Fuktindikering i utrymmet gav inga förhöjda fuktindikationer.

Kontakta en behörig våtrumsentreprenör för en renovering. I samband med renoveringen bör omkringliggande konstruktioner kontrolleras för att upptäcka eventuella följskador.

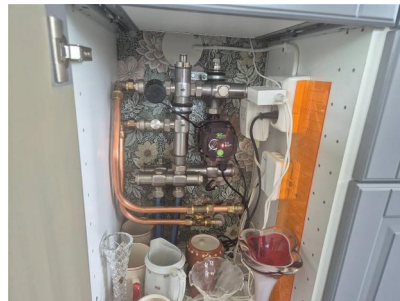
### Entréplan / Matsal

Rörslits saknar vattentät botten.

En rörslits ska ha en vattentät botten och vara försedd med skvallerrör. När det saknas ökar risken för att ett läckage inte upptäcks i tid. Det kan leda till fuktskador i omkringliggande konstruktioner.

Man kan med fördel installera ett vattenlarm.

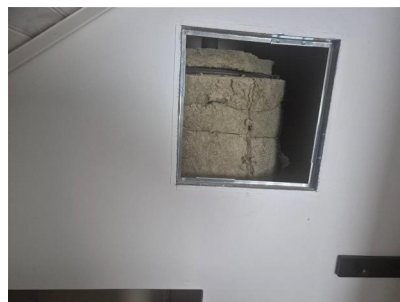
### Övre plan / Sovrum 3

Expansionskärl finns installerad.

Expansionskärl som är i bruk är olämpligt placerat då ett läckage kan leda till att vatten rinner ut i omkringliggande konstruktioner med fuktskador som följd.
