Rubinen 2

Smaragdvägen 16

Uppdragsnummer	P5745
Besiktningsdatum	2026-06-08
Besiktningföretag	OBM Besiktning Bohuslän AB
Besiktningförrättare	Lars Olsson
Närvarande	Säljare
Giltig till och med	2027-06-08

Besiktningresultat					
Bedömningsskala: 1 = Utan anmärkning, 2 = Påpekande, 3 = Bör åtgärdas, 4 = Ej besiktningsbart					
Byggnadsdel	1	2	3	4	Anmärkning
Utvändigt					
Mark		X			Merparten dränering/fuktskydd är original. Se kommentar/riskanalys.
Sockel		X			Tunna sprickor i puts noteras lokalt. Fuktskydd synligt ovan mark i mindre omfattning, torrsprickor noteras.
Fasad Tegel		X			Tegel hänger svagt ovan några fönster, rekommenderar kontakt med fackman för kontroll samt ev åtgärd.
Fasad Trä		X			Visst underhållsbehov, torrsprickor samt begynnande rötskador noteras i nederkant panel på gavelspetsar. Se kommentar/riskanalys.
Fönster		X			Fönster i källare är äldre/original.
Dörrar		X			Äldre standard.
Altan		X			Torrsprickor förekommer i trall.
Stuprör&rännor	X				Inget att notera.
Tak		X			Mossa börjar få fäste, bör avlägsnas. Ytliga sprickor noteras i några nockpannor. Fotplåt monterad ovan underlagspapp.

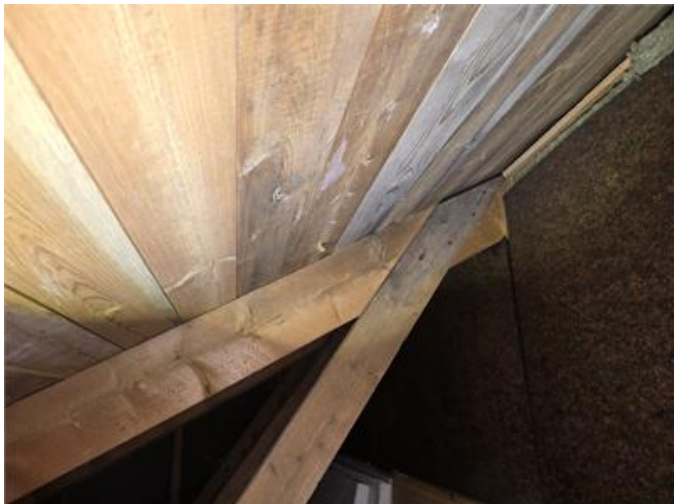
Sidovind: Mikrobiell påväxt förekommer på underlagstak.

En vind som har mikrobiella skador på yttertaket insida och där läckage genom yttertaket kan uteslutas bör undersökas noggrant. Orsaken kan vara att varm inneluft tränger upp på vinden på grund av otätheter i vindsbjälklaget. Den varma luften som befuktats i inomhusmiljön kan kondensera eller skapa en hög fuktighet i det kallare yttertaket. Om detta inträffar är det av största vikt att även undersöka byggnadens allmänventilation, vindens isoleringstjocklek, ångspärr, ventilationsspalter m.m.

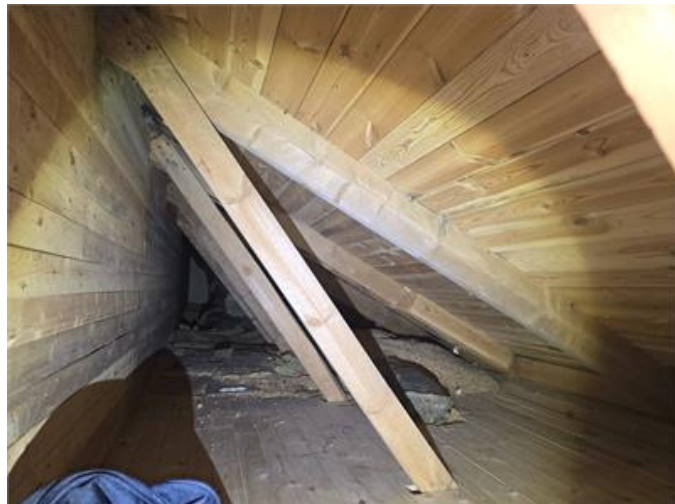
Sidovind: Översiktsbild.

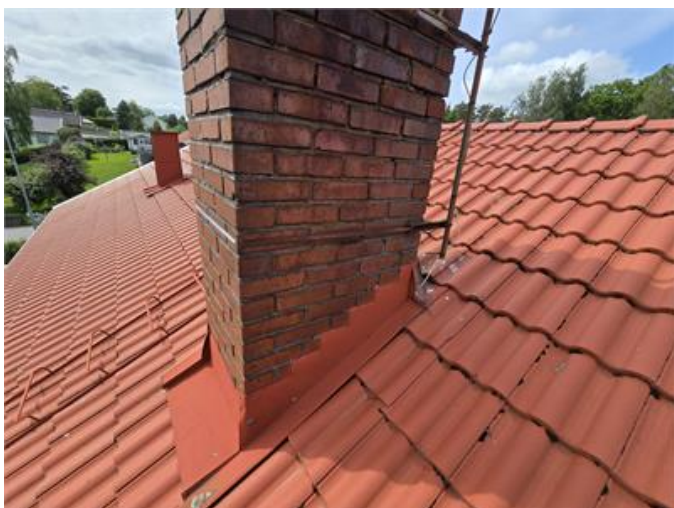
X		Murstock har otäta fogar samt äldre plåtbeslag som täcker bristfälligt över pannor, rekommenderar översyn samt åtgärd av fackman.
Invändigt					
Entréplan					
Entréhall	X				Inget att notera.
Bad/Wc			X		Äldre och passerat teknisk livslängd. Rostangripen gjutjärnsbrunn. Rör genomföring i golv. Se kommentar/riskanalys.
Sovrum 1	X				Inget att notera.
Sovrum 2	X				Inget att notera.
Sovrum 3	X				Inget att notera.
Vardagsrum		X			Sprickor i spänntak.
Matplats	X				Inget att notera.
Kök		X			Fuktskydd/tät botten rekommenderas i diskbänkssåp samt fuktskydd under kyl/frys.
Övre plan					
Trappa	X				Inget att notera.
Förråd	X				Inget att notera.
Sovrum 4	X				Inget att notera.
Sovrum 5	X				inget att notera.

Tak: Fog på murstock bristfällig, plåtar täcker ej erforderligt över pannor.

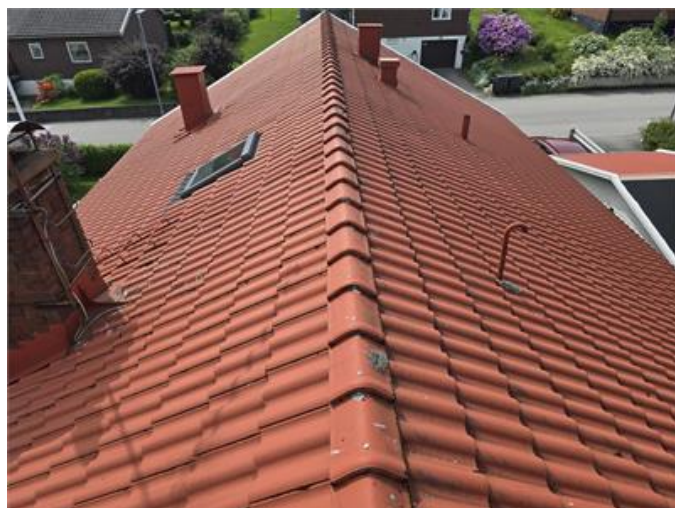
Tak: Översiktsbild.
