Besiktningssprotokoll

Anticimex Försäkringsbesiktning i samarbete med Fastighetsbyrån

Fastighetsbeteckning: Urshults-Rössmåla 1:33	
Fastighetsadress: Rössmåla 22	
Postnummer: 362 95	Ort: Urshult

Besiktningdatum: 2026-06-08	Protokollnummer: 69735085
Temperatur: 15 °C	Väderlek: Molnigt
Tekniker: Ludwig Helge	
E-post: ludwig.helge@Anticimex.se	
Kontor: Växjö	
Närvarande: Fastighetsägare Ludwig Helge, Anticimex

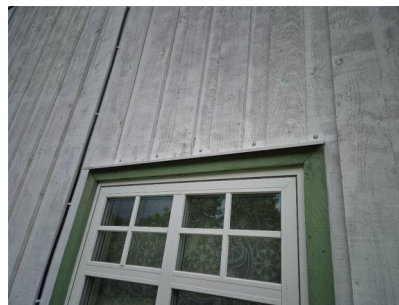
Överbleck på södergavel avslutas utanpå träpanel.

Se till att hålla plåtanslutningen tät in emot panelen.

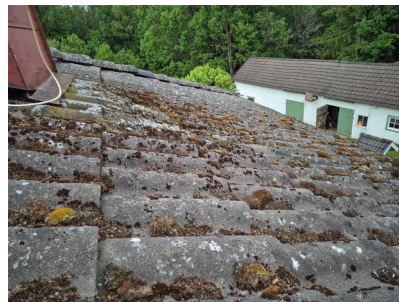
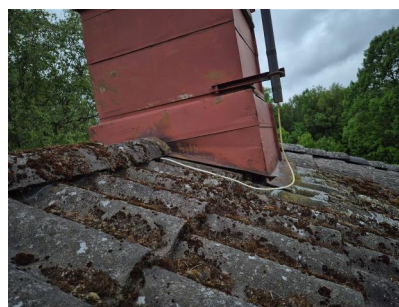
Yttertaket börja bli äldre. Dock bedöms takpannor utbyttas under ca 90-talet.

Mossa finns på tak.

Plåt intill skorstenar går inte dikt an betongpannor, dock noterades inga fuktinträngningar på vind.

Takpannor, plåtdetaljer och underlagstak har enligt vår bedömning en begränsad livslängd. Eftersom husets taktäckning börjar bli äldre så kan det få ett minskat motstånd mot vatteninträngning. Detta i sin tur kan leda till fuktskador på träläkt och vidare ner i underliggande konstruktioner.

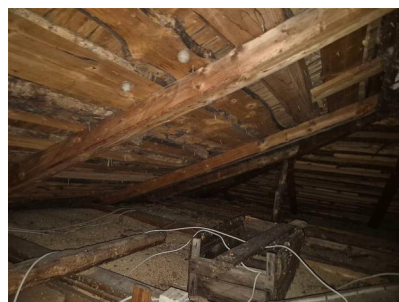
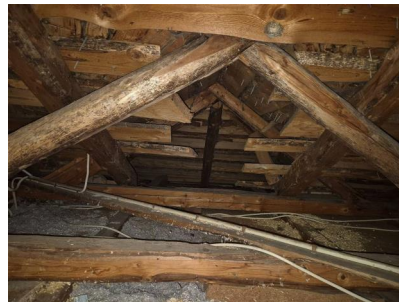
Vid kontroll av vinden uppmättes fuktvärden under kritisk fuktnivå för mikrobiell tillväxt och en normal lukt upplevdes.

Fuktkvoten i underlagstak/takbjälkar uppmättes till 9%.

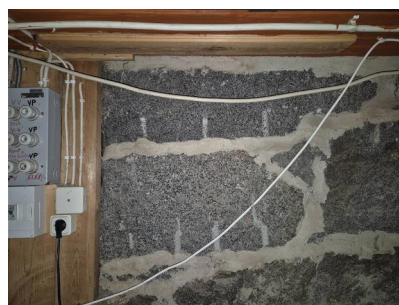
Detta för att minska risk för brott på kablar och slangar.

Uppfästning av elkablar och andra rör rekommenderas att utföras.
