Besiktningssprotokoll

Anticimex Försäkringsbesiktning i samarbete med Fastighetsbyrån

Fastighetsbeteckning: Nedre Hån 1:95	
Fastighetsadress: Hån Gränsestugan	
Postnummer: 670 10	Ort: Töckfors

Försäkringsbesiktning

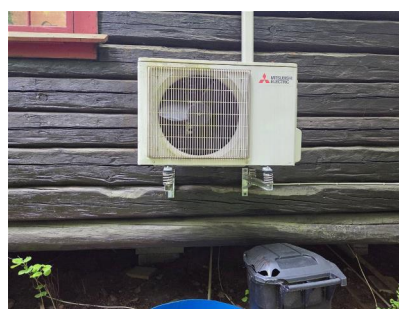
Utvändigt / Markförhållanden

- Kondensvatten från luftvärmepumpens utedel leds inte bort från husgrunden.

Detta medför ökad risk för att vatten tränger in i anslutande konstruktioner, vilket i sin tur kan leda till fuktrelaterade skador. Observera att besiktning av byggnadens värmesystem eller värmepumpen inte har ingått i uppdraget.

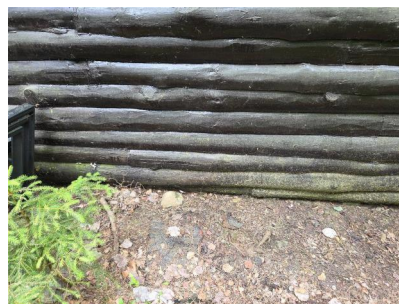
Utvändigt / Sockel

- Avståndet mellan fasadbeklädnaden och marken är inte tillräckligt.

Eftersom fasadbeklädnaden avslutas för nära mark finns risk för att fukt från marken suggs upp i fasadpanelens nederkant. Detta kan orsaka fuktrelaterade skador i fasadbeklädnaden och bakomliggande konstruktioner.

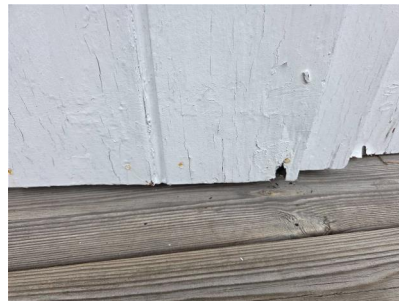
Utvändigt / Dörrar

- Torrspäckor finns på altandörr.
- Mindre rötskada noterades på altandörr.

Dessa bedöms inte ha lett till bakomliggande skador.

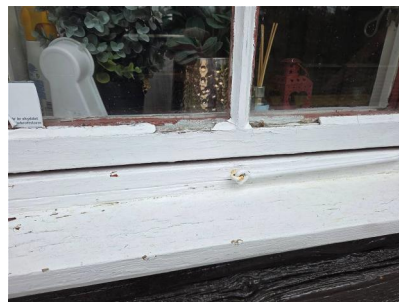
Utvändigt / Fönster

- Fönster har kittsläpp och torrspäckor.

Fönsterbågar och fönsterkarmar där målningsbehov finns riskerar att få fukt- och rötskador på grund av sämre vattenavvisande förmåga.

För att öka livslängden på fönster rekommenderas målning och underhåll.

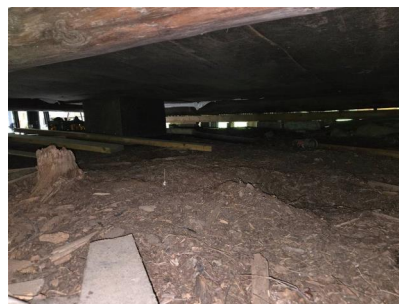
Utvändigt / Plintgrund

- Vid kontroll av konstruktionen i kryppgrund uppmättes fuktvärden över kritisk fuktnivå för mikrobiell tillväxt. Fuktkvoten uppmättes till 19 %.

- Plintgrund är en riskkonstruktion.
- Organiskt material noterades på markytan.

Uteluftsventilerade plintgrunder bjälklag av organiskt material har ofta fuktskador på grund av naturlig fuktpåverkan. Detta kan resultera i mikrobiella skador (angrepp av mikroorganismer) och, i värsta fall, rötskador. Mikrobiell lukt kan då spridas till boendemiljön.

Det finns risk för mikrobiell tillväxt om den relativa fuktigheten (RF) i den omgivande luften är över 75 %. I furuvirke motsvarar det en fuktkvot (FK) på 17 %.

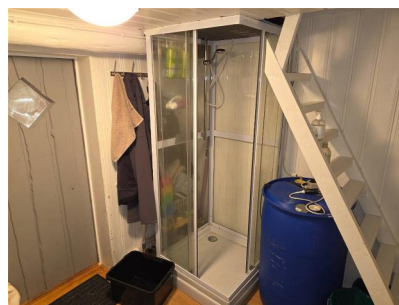
Entréplan / Entréhall/Duschutrymme

- Badrummet har brister i utförandet.
- Duschkabin placerad i entréhall.
- Golvbrunn saknas i utrymmet.

Eftersom badrummet inte är fackmässigt* utfört finns risk för fuktskador. Observera att risken angående fackmässigt utförande gäller hela utrymmet.

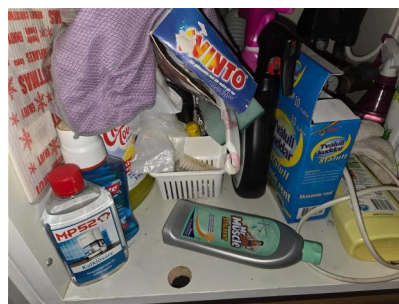
Entréplan / Kök

- Fuktskydd saknas i diskbänksskåp.
- Fuktskydd saknas under kyl&frys.

Utan fuktskydd är det svårt att upptäcka läckage från rörledningar. Vatten kan då tränga in i omkringliggande konstruktioner och orsaka fuktskador.

För att upptäcka eventuella läckage, installera ett fuktskydd.

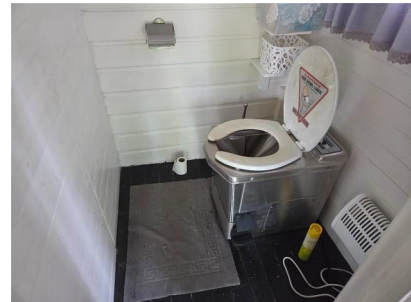
Entréplan / Förbränning toalett

• Fuktindikering i utrymmet gav inga förhöjda fuktindikationer.
