# Besiktningsprotokoll

Anticimex Överlåtelsebesiktning av storhus

| Besiktningsdatum:<br>2026-06-03 | Protokollnummer:<br>69733213 |

# Överlåtelsebesiktning storhus

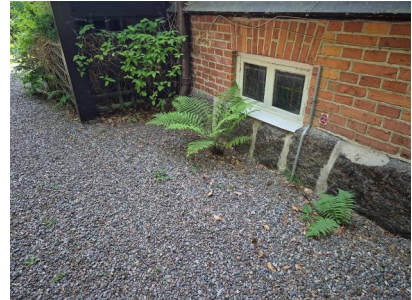
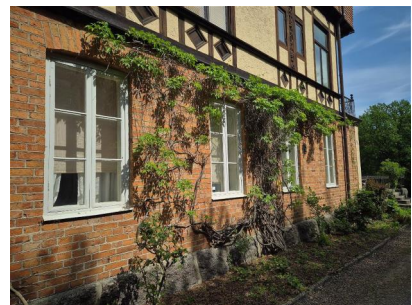
Delar av marken lutar mot huset.

Detta innebär en ökad fuktbelastning mot grunden vilket i sin tur kan orsaka fuktskador i huset.

Området närmast huset rekommenderas att vara fritt från växtlighet.

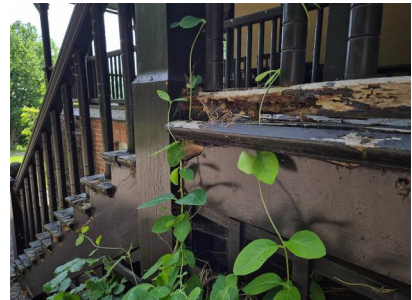
Trappan är rötskadad.

Enligt uppgift från närvarande kommer trappan att renoveras efter sommaren 2026.

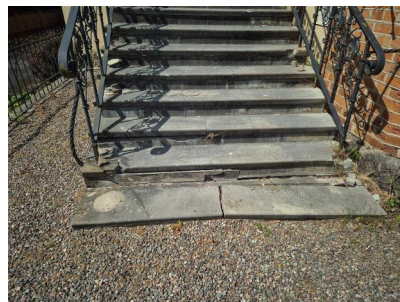
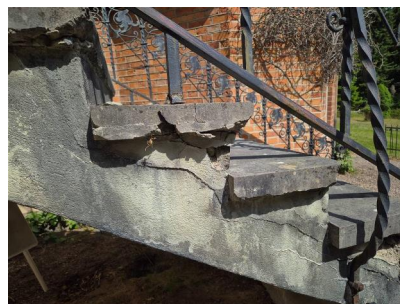
Åldersrelaterade betongskador noteras.

Kontakt med en murare rekommenderas för åtgärd.

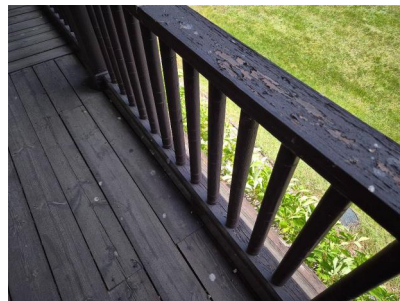
Verandaräcke har färgsläpp och torrsprickor.

Verandaräcke och träkonstruktioner där målningsbehov finns riskerar att få fukt- och rötskador på grund av sämre vattenavvisande förmåga.

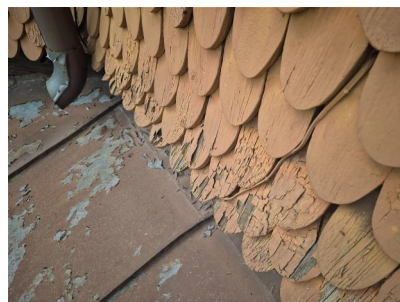
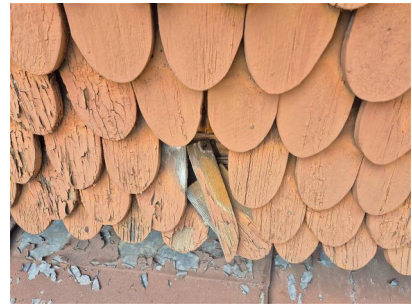
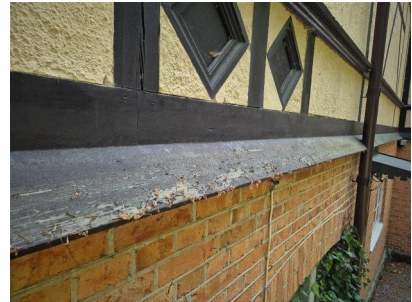
Fasadpanel och trädetaljer i behov av målning/underhåll, främst på södra sidan.

Mindre skada finns på panel lokalt.

Fasad och träkonstruktioner där målningsbehov finns riskerar att få fukt- och rötskador på grund av sämre vattenavvisande förmåga. För att öka livslängden på fasadbeklädnaden rekommenderas målning och underhåll.

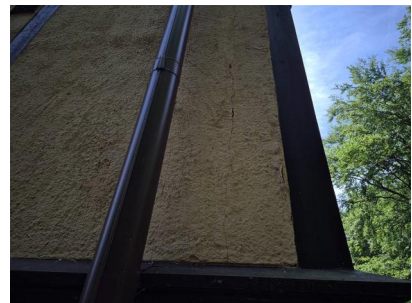
Mindre sprickor och färgsläpp finns i putsfasaden lokalt.

Dessa bedöms inte ha lett till bakomliggande skador.

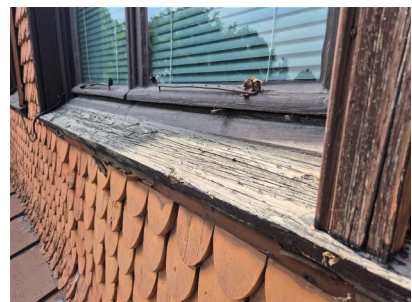
Fönsterbleck av trä och fönster är i målning/underhåll, främst på södra sidan.

Mindre otätheter noteras i anslutning.

Fönster/fönsterbleck där målningsbehov finns riskerar att få fukt- och rötskador på grund av sämre vattenavvisande förmåga.

För att öka livslängden på fönster/fönsterbleck rekommenderas målning och underhåll.

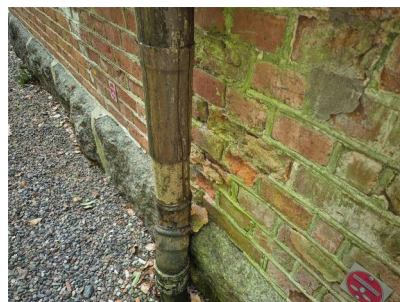
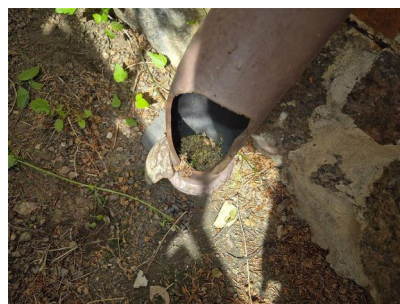
Flertalet stuprör är igensatta, frostsprängningar noteras på tegelfasad i anslutning.

Frostsprängningar noteras även på stuprör.

Kontakt med en fackman/spolfirma rekommenderas för en fördjupad undersökning för att utreda orsak samt åtgärd.

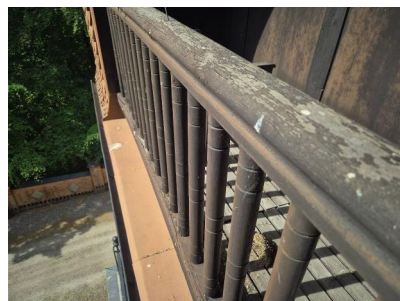
Balkongräcke och träkonstruktioner är i behov av målning/underhåll.

Balkongräcke och träkonstruktioner där målningsbehov finns riskerar att få fukt- och rötskador på grund av sämre vattenavvisande förmåga.

För att öka livslängden på balkongen rekommenderas målning och underhåll.

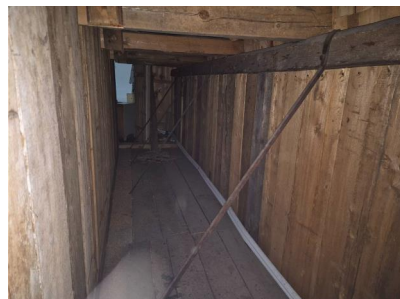
Vid kontroll av vinden uppmättes fuktvärden under kritisk fuktnivå för mikrobiell tillväxt och en normal lukt upplevdes.

Fuktkvoten i underlagstak/takbjälkar uppmättes till 8%.  
Risk för mikrobiell påväxt föreligger om fuktkvoten överstiger 17%.

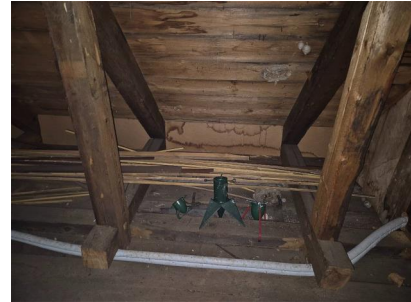
Fuktrinningar noteras. Fuktindikering var utan anmärkning vid besiktningstillfället.

Vid kontroll av vinden uppmättes fuktvärden under kritisk fuktnivå för mikrobiell tillväxt och en normal lukt upplevdes.

Fuktkvoten i underlagstak uppmättes till 8%.  
Risk för mikrobiell påväxt föreligger om fuktkvoten överstiger 17%.

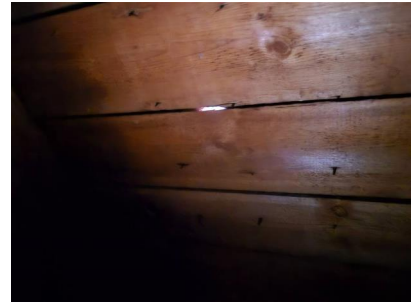
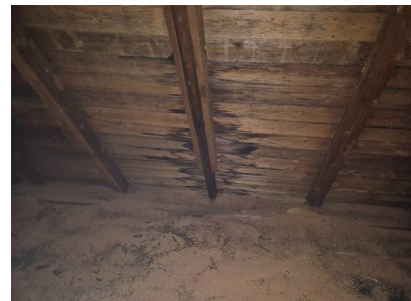
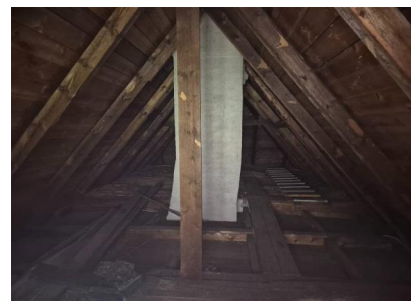
- Enstaka millimeterstora ljusinsläpp finns, samt enstaka ljusinsläpp vidnock.
- Några fuktfläckar noteras, fuktindikering i dessa var utan anmärkning vid besiktningstillfället. Se även punkt tak.
- Delar avnockvinden är oisolerad.
- Spillning från fladdermöss noteras.

Vid kontroll av vinden uppmättes fuktvärden under kritisk fuktnivå för mikrobiell tillväxt och en normal lukt upplevdes.

Fuktkvoten i underlagstak uppmättes till 8%.  
Risk för mikrobiell påväxt föreligger om fuktkvoten överstiger 17%

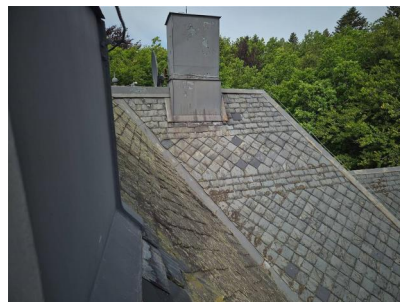
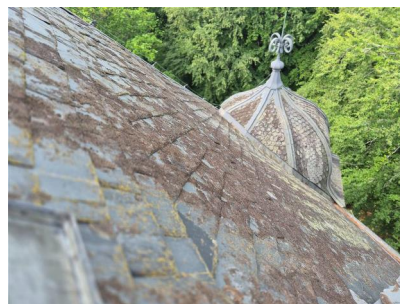
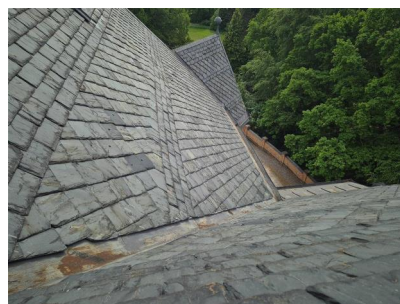
Yttertaket är beklätt med skifferplattor med underliggande takpapp.

Skifferplattorna har en naturligt begränsad livslängd, och i dagsläget syns spår av ett visst naturligt slitage från väder och vind. Lavpåväxt noteras på norra sidan. Även underlagspappen har en begränsad livslängd.

Från luckan sett har vissa plattor skruvats fast vid senare tillfälle. Mindre ytrost noteras i vinkelrännor.

Eftersom husets taktäckning är äldre har det ett minskat motstånd mot vatteninträngning. Detta i sin tur kan leda till fuktskador på träläkt och vidare ner i underliggande konstruktioner.

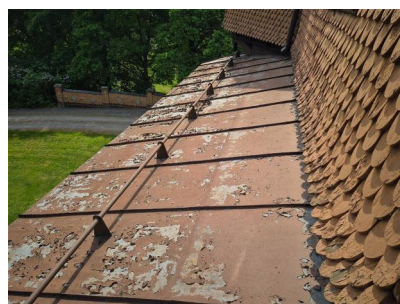
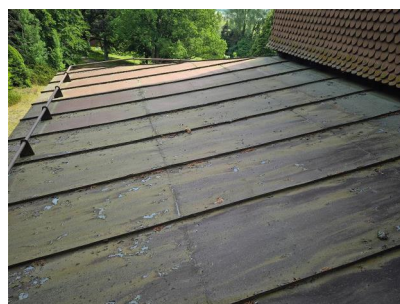
Skivtäckningen ovan verandan är äldre och färgflagningar noteras.

Takplåt har enligt vår bedömning en begränsad livslängd. Eftersom verandans taktäckning är äldre har det ett minskat motstånd mot vatteninträngning.

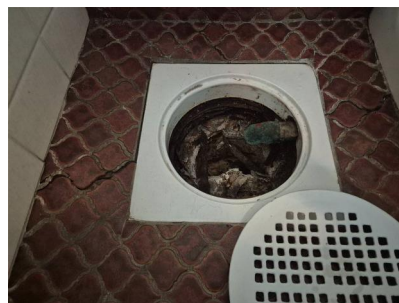
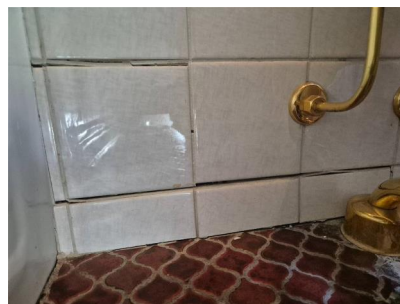
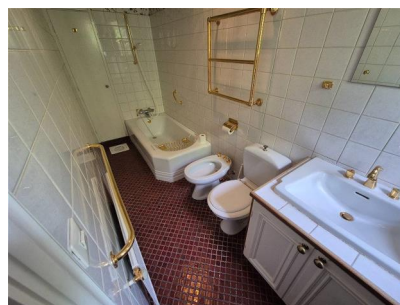
- Golvbrunnen var torrställd vid besiktningstillfället och noteras rostig.
- Större sprickor i golv i anslutning golvbrunn.
- Sprickor noteras även i kakelplattor bakom bidé och wc.

Våtutrymmet har äldre yt-/tätskikt.

Utrymmet är äldre och har passerat tiden för sin tekniska livslängd.

Renovering av utrymmet rekommenderas. Kontakta en behörig våtrumsentreprenör för en renovering. I samband med renoveringen bör omkringliggande konstruktioner kontrolleras för att upptäcka eventuella följdskador.

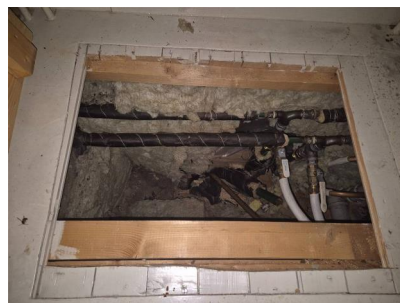
Lucka till schaktet finns i ena garderoben.

Rekommenderas att installera ett vattenlarm i installationsschaktet för lättare upptäckt av ett ev läckage på anläggningen.

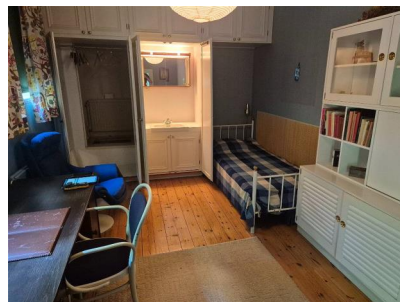
Mindre svikt/vibration upplevdes i golv.

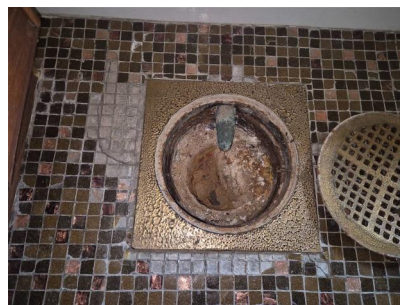
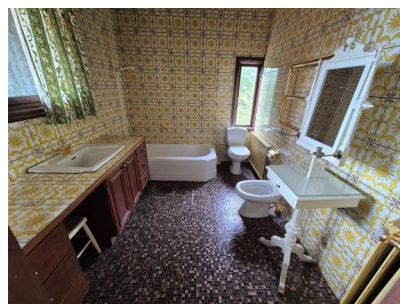
- Golvbrunnen var torrställd vid besiktningstillfället och noteras rostig.
- Sprickor i golv i anslutning golvbrunn och golv samt mosaiksläpp noteras.

Våutrymmet har äldre yt-/tätskikt.

Utrymmet är äldre och har passerat tiden för sin tekniska livslängd.

Renovering av utrymmet rekommenderas. Kontakta en behörig våtrumsentreprenör för en renovering. I samband med renoveringen bör omkringliggande konstruktioner kontrolleras för att upptäcka eventuella följdskador.

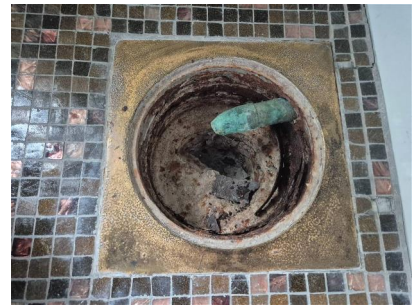
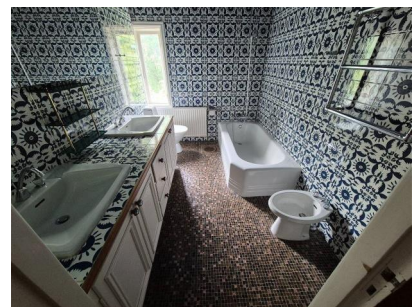
- Golvbrunnen var torrställd vid besiktningstillfället och noteras rostig.
- Mindre sprickor i golv i anslutning golvbrunn och mindre mosaiksläpp i anslutning.

Våtutrymmet har äldre yt-/tätskikt.

Utrymmet är äldre och har passerat tiden för sin tekniska livslängd.

Renovering av utrymmet rekommenderas. Kontakta en behörig våtrumsentreprenör för en renovering. I samband med renoveringen bör omkringliggande konstruktioner kontrolleras för att upptäcka eventuella följdskador.

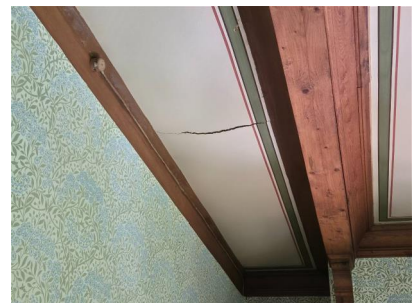
Spricka noteras i spänntaket.

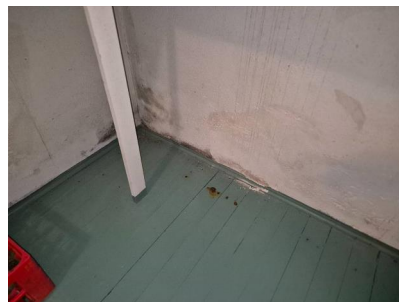
Utvändigt fuktskydd är äldre.

Eftersom souterrängkällarens utvändiga fuktskydd (dagvattensystem, dräneringssystem samt källarytterväggarnas utvändiga fuktskydd) är äldre, så kan systemet ha nedsatt funktion. Detta ökar risken för invändiga fuktskador.

Färg och putssläpp noteras.

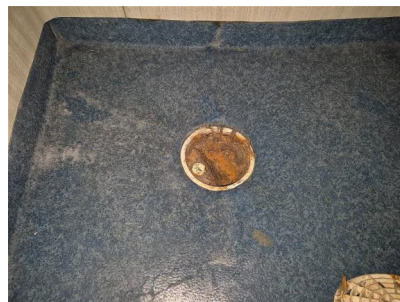
Äldre rostig gjutjärnsbrunn och mattsläpp intill.

Renovering av utrymmet rekommenderas. Kontakta en behörig våtrumsentreprenör för en renovering. I samband med renoveringen bör omkringliggande konstruktioner kontrolleras för att upptäcka eventuella följdskador.

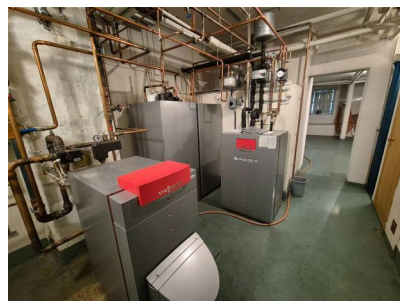
I denna typ av utrymme bör en golvbrunn finnas. Avsaknaden utgör en ökad risk för fuktskador i omkringliggande konstruktioner.

Vid eventuellt läckage finns golvbrunn i tvättstuga i anslutning.

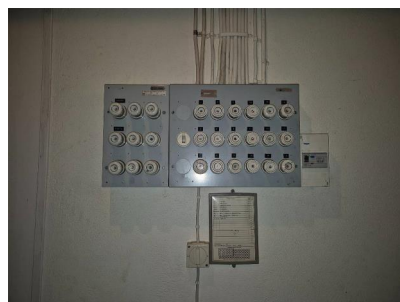
Jordfelsbrytare finns installerad vid el-centralen.

Även flera mindre el-centraler med jordfelsbrytare finns installerade i huset.

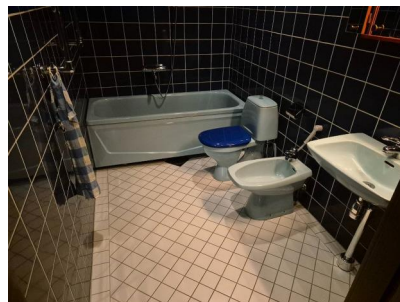
Våtutrymmet har äldre yt-/tätskikt.

Eftersom funktionen, som innebär att ytskiktet/tätskiktet ska vara vattentätt, kan vara nedsatt finns en ökad risk att vatten tränger igenom ytskiktet/tätskiktet med vattenskador i omkringliggande konstruktioner som följd.

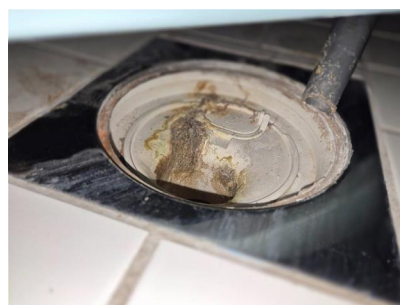
Tätskikt finns inte i golvbrunn.

När tätskikt saknas i golvbrunnen innebär det risk för fuktskador.

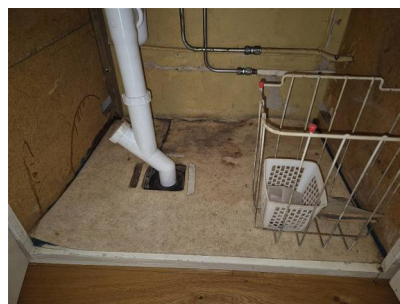
Fuktindikering i diskbänkskåpet gav något förhöjda fuktindikationer och lukt av gnagare upplevdes.

Vi rekommenderar en fördjupad undersökning för att bedöma orsak och omfattning.

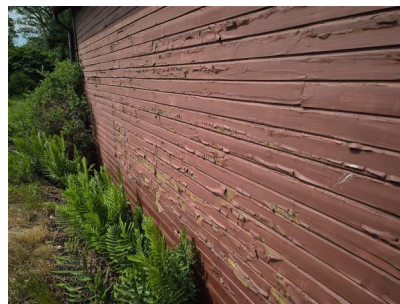
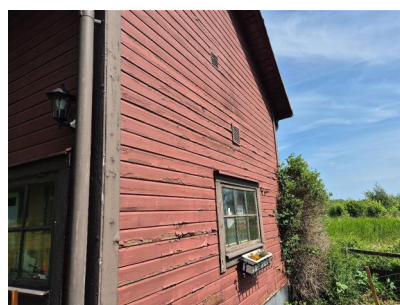
Fasadpanelen är i behov av målning/underhåll./eventuellt byta av vissa panelbrädor.

Fasadbeklädnad och träkonstruktioner där målningsbehov finns riskerar att få fukt- och rötskador på grund av sämre vattenavvisande förmåga. För att öka livslängden på fasadbeklädnaden rekommenderas målning och underhåll.

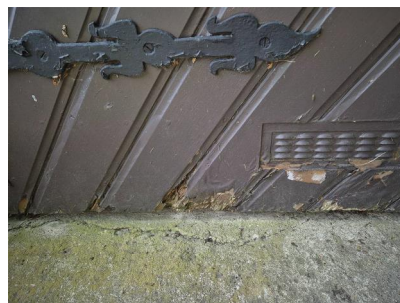
Rötskador finns i nederkant port.

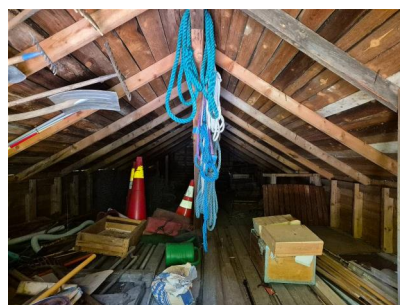
Vid kontroll av vinden uppmättes fuktvärden under kritisk fuktnivå för mikrobiell tillväxt och en normal lukt upplevdes.

Fuktkvoten i underlagstak uppmättes till 8%.  
Risk för mikrobiell påväxt föreligger om fuktkvoten överstiger 17%.

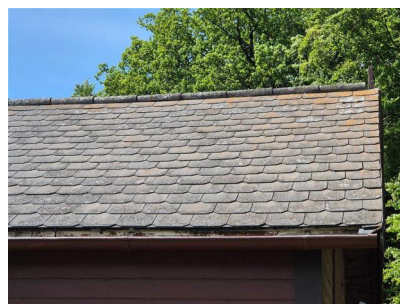
Eterennittak och underlagspapp har enligt vår bedömning en begränsad livslängd. Eftersom husets taktäckning är äldre har det ett minskat motstånd mot vatteninträngning. Detta i sin tur kan leda till fuktskador på träläkt och vidare ner i underliggande konstruktioner.

Tak besiktat via mark.
