Besiktningssprotokoll

Anticimex Försäkringsbesiktning i samarbete med Fastighetsbyrån

Fastighetsbeteckning: Djupdal 1:28	
Fastighetsadress: Oppsättarvägen 15B	
Postnummer: 81171	Ort: Järbo

Försäkringsbesiktning

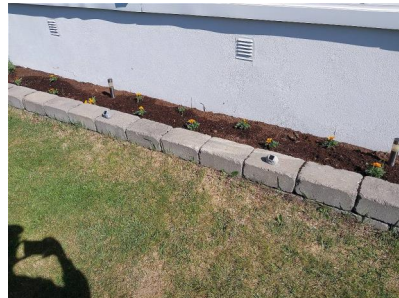
Utvändigt / Markförhållanden

Växter finns i anslutning till byggnaden.

Området närmast huset rekommenderas att vara fritt från växtlighet.

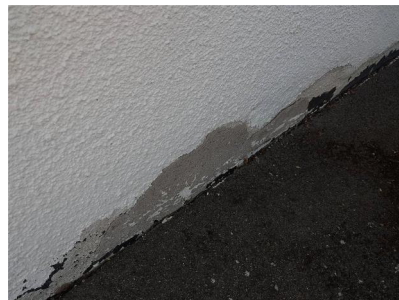
Utvändigt / Sockel

Putssläpp och mindre sprickor finns på sockeln. Bedöms som en estetisk brist.

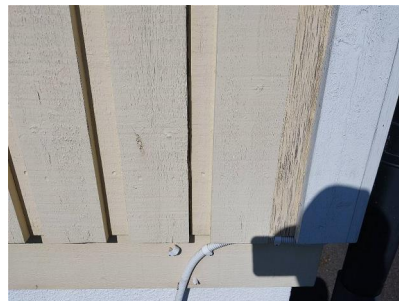
Utvändigt / Fasad

Fasadpanelen har mindre torrsprickor.

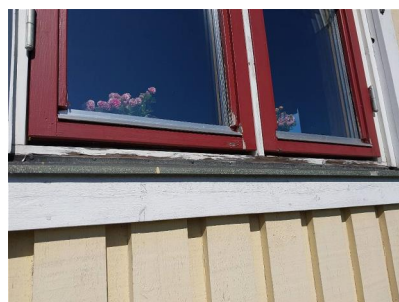
Utvändigt / Fönster

Källarfönster samt enskilda fönster på entréplan är i behov av målning/underhåll.

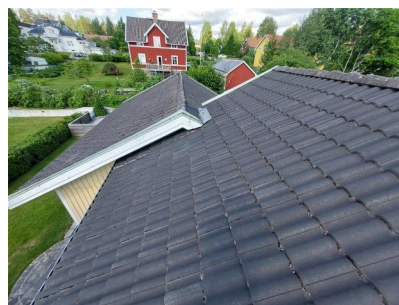
Utvändigt / Tak

Yttertaket är äldre bortsett från taket på uterummet som lades om 2010.

Mindre mosspåväxt finns noterades på takpannorna.

En trasig takpanna noterades vid takstegen på uterummet.

Takpannor och plåtdetaljer har enligt vår bedömning en begränsad livslängd. Eftersom husets taktäckning är äldre har det ett minskat motstånd mot vatteninträning. Detta i sin tur kan leda till fuktskador på träläkt och vidare ner i underliggande konstruktioner.

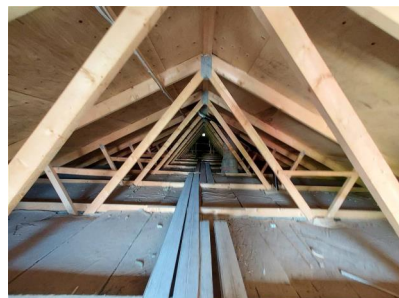
Utvändigt / Vind

Fuktfläckar noterades på underlagstak.

Detta är vanligt förekommande (normalt) med tanke på att underlagstaket består av träfiberskivor.

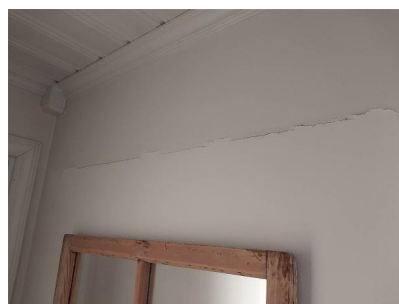
Entréplan / Sovrum 1

Spricka finns på innerväggen. Detta beror på att det tidigare suttit en dörr på väggen som nu är försatt. Bedöms endast som estetiskt.

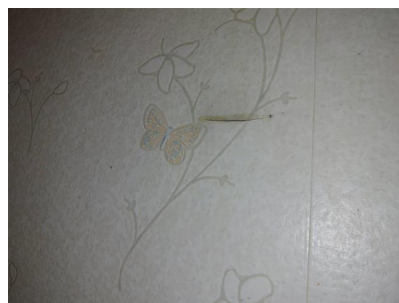
Källarplan / Dusch/Toalett

Våtutrymmet har äldre yt-/tätskikt.
Skada på ytskiktet på väggen.

Skadan på väggbeklädnaden medför att vatten kan tränga ner i bakomliggande konstruktioner med fuktskador som följd.
