Gottlösa 4:19

Gottlösa stenkulla 1

Uppdragsnummer	T10467
Besiktningsdatum	2026-02-18
Besiktningföretag	OBM ÖREBRO AB
Besiktningförrättare	Olle Hallén
Närvarande	Säljare
Giltig till och med	2027-02-18

Byggnadsbeskrivning 1plans villa	Byggnadsår 1909
Till eller ombyggnad 1965, 2013 samt uterum 2008	Övrigt Fastigheten var möblerad vid besiktningen. Uterum och fristående garage besiktades ej i detta uppdarg

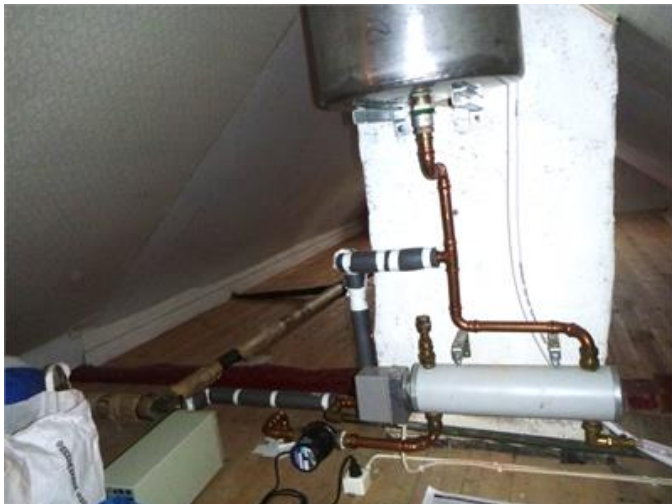
Besiktningresultat					
Bedömningsskala: 1 = Utan anmärkning, 2 = Påpekande, 3 = Bör åtgärdas, 4 = Ej besiktningbart					
Byggnadsdel	1	2	3	4	Anmärkning
Källare					
Generellt		X			Delvis äldre dränering se riskanalys A
Sovrum		X			Renoverat golv ej mekaniskt ventilerat utfört med diffusionsspärr
Förråd	X				
Trapp		X			Förhöjd fuktindikation i organiskt material mot betongytor Ledstång saknas samt sättskydd mellan trappsteg
Entréplan					
Entréhall	X				
Vardagsrum	X				
Sovrum	X				
Kök		X			Kolfilterfläkt medför att bl.a. fukt från matlagning ej transporteras bort Ojämnheter i golvets ytskikt
Förråd		X			Mindre droppläckage i rörkoppling under varmvattenberedare
Dusch		X			Lågt golvfall utanför duschzon Lokalt mattsläpp kring golvbrunnen Fuktindikering ok
Bastu	X				
Tvättstuga		X			Lågt golvfall förekommer Lokalt mattsläpp kring golvbrunn Fuktindikering ok
Sovloft		X			Ej barnsäkert räcke
Nockvind		X			Inrett mot insida yttertak därav är vinden ej besiktad i sin helhet Delvis oisolerade värmerör och expansionskår vilket innebär en viss frysrisk

Oisolerade installationer på vinden till den vattenburna värmen
