Stensötan 3

Klockstigen 1

**Besiktningssuppgifter**

Bilaga till besiktningssprotokoll med förklaringar till bedömningsätt vid överlåtelsebesiktning

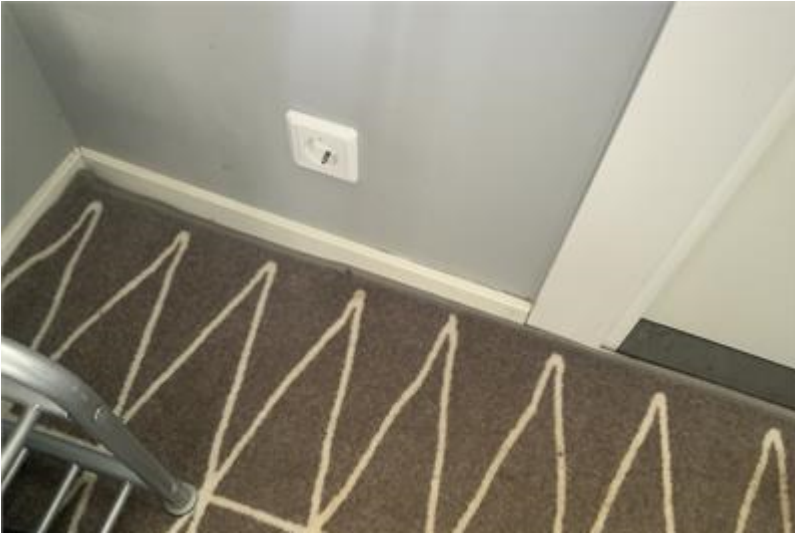
Byggnadsdel	Yttervägg i hall
Konstruktionsdel	Träsyll
Konstruktionsuppbyggnad	Betong - Träsyll

Fuktkvoten uppmättes till 13% FK. Ingen avvikande lukt noterades i provhål. Det kritiska gränsvärdet för mikrobiell tillväxt brukar anges till ca 17% fuktkvot (FK).

Fuktkvoten är under gränsvärdet för mikrobiellpåväxt. Notera att stickprovsmässig undersökning är utförd samt att mätvärden normalt sett kan variera över årstiderna. För att säkert fastställa konstruktionens kondition och fuktstatus måste en mer omfattande undersökning utföras.
