**Fastighetsuppgifter**

Drängsered 1:90

Ärlevägen 2

Uppdragsnummer	O32560
Besiktningsdatum	2026-06-10
Besiktningföretag	OBM Besiktning Väst AB
Besiktningförrättare	Markus Grunditz
Närvarande	Säljare
Giltig till och med	2027-06-10

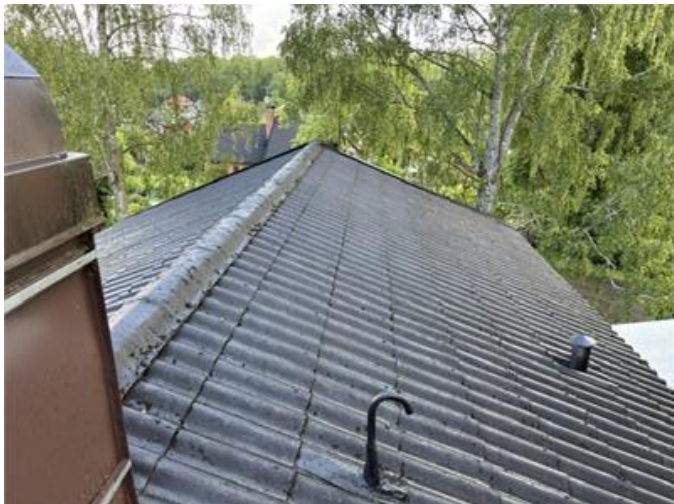
Besiktningsresultat					
Bedömningsskala: 1 = Utan anmärkning, 2 = Påpekande, 3 = Bör åtgärdas, 4 = Ej besiktningsbart					
Byggnadsdel	1	2	3	4	Anmärkning
<b>Utvändigt</b>					
Mark		X			Marken lutar bitvis mot byggnaden. Växter förekommer intill husliv. Se kommentar/riskanalys.
Sockel		X			Sprickor förekommer i sockeln, se kommentar/riskanalys.
Fasad	X				Inget att notera.
Fönster/Dörrar		X			Fönster/dörrar är i behov av målning/underhåll. Otätheter/brister noterades vid/med vissa plåtdetaljer. Plåtdetaljer finns inte på vissa fönster/dörrar. Äldre isolerkassetter förekommer, där vissa är anlöpta. Se kommentar/riskanalys.
Stuprör/Hängrännor		X			Hängrännor är i behov av underhåll/justering.
Tak		X			Taktäckningen är av äldre standard/datum. Enstaka sprickor noterades i taktäckningen. Trädetaljer är i behov av målning/underhåll. Nocktätning finns inte. Plåtdetaljer är i behov av underhåll/justering. Mossa förekommer, vilket bör avlägsnas. Se kommentar/riskanalys. Bild 1 (Taket är besiktigt ifrån tak- säkerheten p.g.a. halt underlag på taket).

-Då taktäckningen är av äldre standard/datum och när brister förekommer kan det ha ett minskat motstånd mot vatteninträning. Detta i sin tur kan leda till fuktskador som kan påverka byggnaden negativt.

Bilden visar vy av tak.

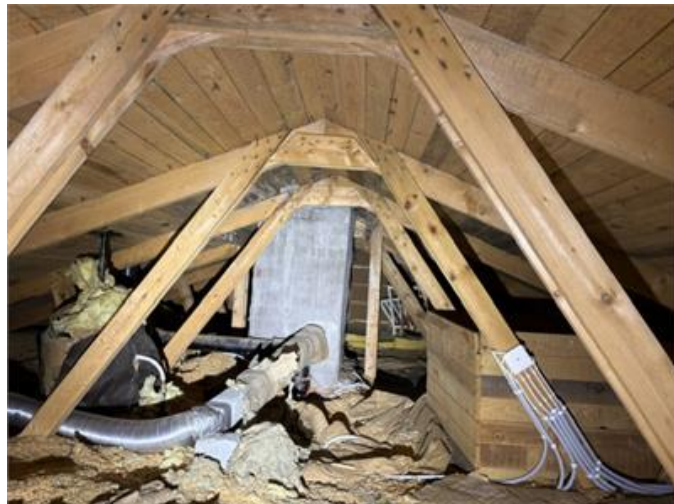
<b>Invändigt</b>					
Allmänt		X			Delar av el/VVs- systemet är av äldre standard/datum. Skyddslock saknas på vissa elinstallationer, vilket bör åtgärdas av en fackman. Äldre gjutjärnsbrunnar/rör förekommer, skall bytas vid renovering av aktuellt utrymme.
Källare			X		Byggnaden är uppförd över en källare. Fuktkvotsmätning är utförd, se vidare kommentar/riskanalys samt bilaga kontroll av konstruktion.
<b>Entréplan</b>					
Entré	X				Inget att notera.
Passage	X				Inget att notera.
Kök		X			Fuktskydd finns inte under kyl, frys, diskmaskin samt diskbänkens vatteninstallationer (skadeförebyggande åtgärd).
Allrum	X				Inget att notera.
Sovrum 1	X				Inget att notera.
Sovrum 2	X				Inget att notera.
Sovrum 3	X				Inget att notera.
Badrum		X			Skvallerhål finns inte till den inbyggda WC- cisternen, se kommentar/riskanalys.
Vind		X			Mikrobiell påväxt/missfärgningar förekommer i utrymmet, se kommentar/riskanalys. Bild 2

-Om det finns brister i tätningen mellan ett kallt och ett varmt utrymme finns det en risk att relativt varm och fuktig luft kommer ut från det varma utrymmet till det angränsande kalla utrymmet och träffar en kall yta och kondenserar. Missfärgning är en indikering på att inneluften har kommit ut i vinden så att ett gynnsamt klimat för en mikrobiell tillväxt har uppstått. Det kan vara en indikering på att ventilationen inomhus är undermålig. För detta fortgå finns det en risk att man kan få skador på konstruktioner som i en förlängning påverkar byggnaden negativt.

Bilden visar vy av vind.

-Konturerna på missfärgningarna kan t.ex. ritas in för att få en bättre kontroll över missfärgningarna, skulle de öka i omfattning bör kontakt tas med en fackman för vidare kontroll/åtgärd.

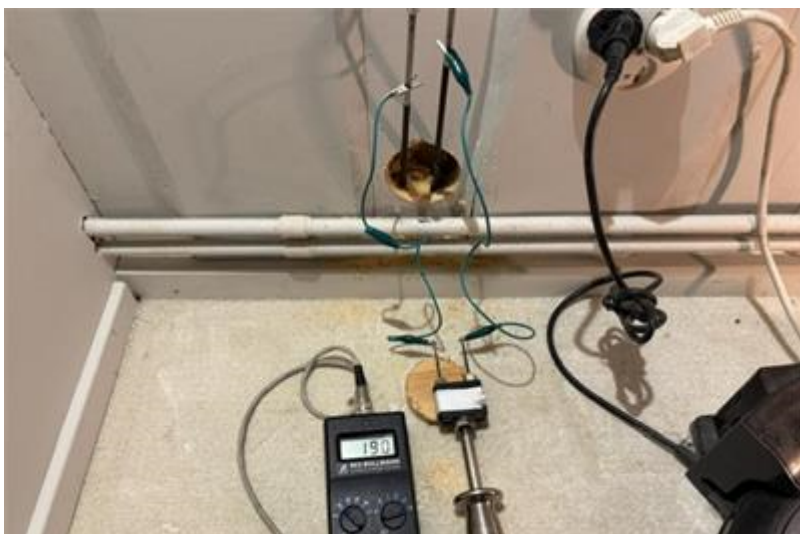
Det kritiska gränsvärdet för mikrobiell tillväxt är ca 17% fuktkvot i trä och för rötskador/svamp ca 28% fuktkvot i trä.

Vid kontroll av konstruktion mättes fuktkvoter stickprovsvis i en påreglad yttervägg genom ett provhål i ytterväggen i sovrummet till ca 19% fuktkvot. Materialsläpp/sprickor förekommer i vissa väggar. Inga avvikande lukter kunde kännas i byggnaden vid besiktningstillfället.

Det rekommenderas att denna besiktning kompletteras med en fördjupad undersökning för att utreda orsaken till samt omfattningen av de fuktrelaterade skadorna/bristerna.
