# Besiktningsprotokoll

Anticimex Försäkringsbesiktning i samarbete med Fastighetsbyrån

| Fastighetsadress:<br>Gluggvägen 2 | |

| Besiktningsdatum:<br>2026-06-08 | Protokollnummer:<br>69748967 |

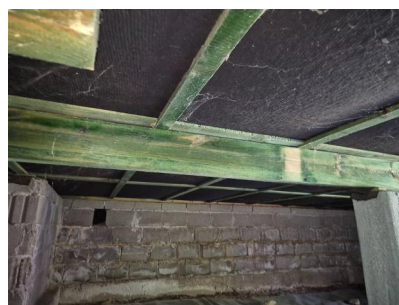
Vid kontroll av krypgrunden upplevdes kemisk lukt.

Trots att fuktmätningen gav fuktvärden under kritisk fuktnivå känns en kemisk lukt i grunden. Uteluftsventilerade krypgrunder med bjälklag av organiskt material har ofta fuktskador på grund av naturlig fuktpåverkan. Lukten som känns i krypgrunden kan också spridas till boendemiljön. Fuktkvoten uppmättes till 12 %.

Det finns risk för mikrobiell tillväxt om den relativa fuktigheten (RF) i den omgivande luften är över 75 %. I furuvirke motsvarar det en fuktkvot (FK) på 17 %.

Vi rekommenderar en fördjupad undersökning för att bedöma orsak och omfattning.

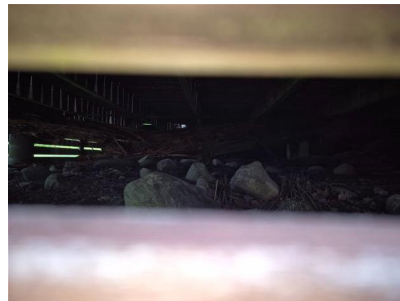
Svikt och skador förekommer på altan.  
Rötskadad bärlina.

Vi rekommenderar en fördjupad undersökning för att bedöma orsak och omfattning.

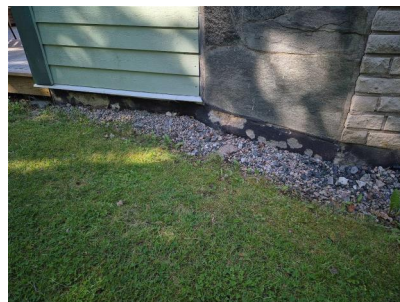
Sprickor & putssläpp finns i sockel.

Dessa bedöms inte ha lett till bakomliggande skador.

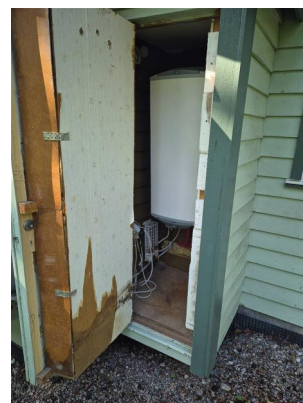
Varmvattenberedaren är olämpligt placerad.

När varmvattenberedaren finns i ett utrymme utan tätskikt ökar risken för fuktrelaterade skador i omkringliggande konstruktioner vid ett läckage.

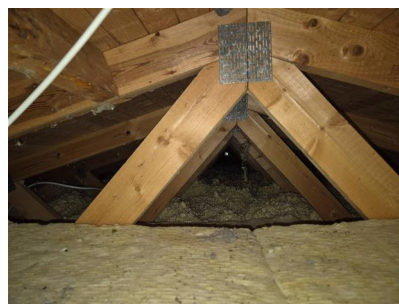
Vindsutrymmet kunde endast besiktats i anslutning till luckan då utrymmet är tillägs isolerat.

Vindsutrymmet kunde inte besiktas i sin helhet på grund av låg höjd.

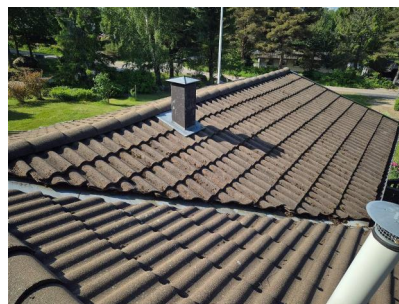
Yttertaket är delvis äldre.

Takpannor, plåtdetaljer och underlagspapp har enligt vår bedömning en begränsad livslängd. Eftersom husets taktäckning är äldre har det ett minskat motstånd mot vatteninträngning. Detta i sin tur kan leda till fuktskador på träläkt och vidare ner i underliggande konstruktioner.

Taket besiktades från takstegen.

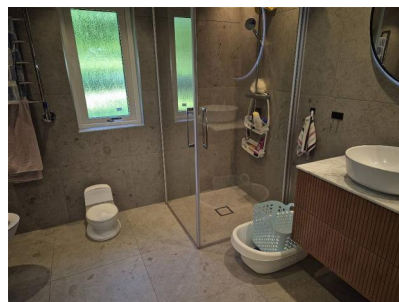
Normala fuktvärden indikerades mot klinker/kakel.

En viss fukt tränger alltid in bakom kakel/klinker via fogarna, detta är helt normalt och innebär inte att tätskiktet/ våtrumsisoleringen under kaklet/klinkern är bristfälligt eller ur funktion.

Vid stickprovskontroll av jordade eluttag noterades inga avvikelser.

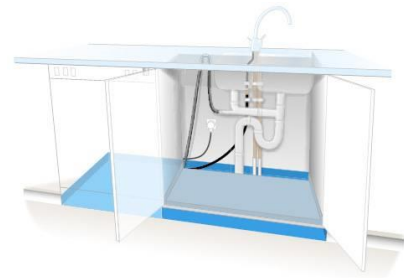
Fuktskydd saknas i diskbänksskåp samt under kyl & frys.

Utan fuktskydd är det svårt att upptäcka läckage från rörledningar. Vatten kan då tränga in i omkringliggande konstruktioner och orsaka fuktskador.

För att upptäcka eventuella läckage, installera ett fuktskydd.

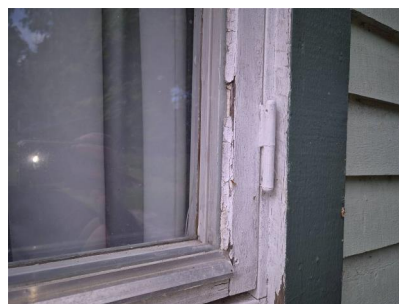
Kitt/-färgsläpp finns från fönster.

Detta medför ökad risk för fuktskador.
