Besiktningssprotokoll

Anticimex Försäkringsbesiktning i samarbete med Fastighetsbyrån

Fastighetsbeteckning: Östra Dimbo 1:135	
Fastighetsadress: Gränsbäcksvägen 4A	
Postnummer: 64395	Ort: Vingåker

Besiktningdatum: 2026-06-04	Protokollnummer: 69722109
Temperatur: 19 °C	Väderlek: Molnigt
Tekniker: Marcus Eriksson-Boije	
E-post: marcus.eriksson-boije@anticimex.se	
Kontor: Eskilstuna	
Närvarande: Ingen övrig närvarande.

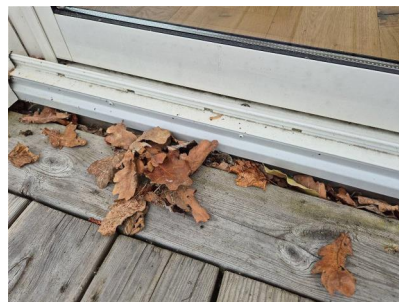
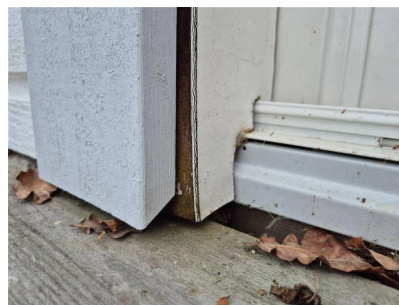
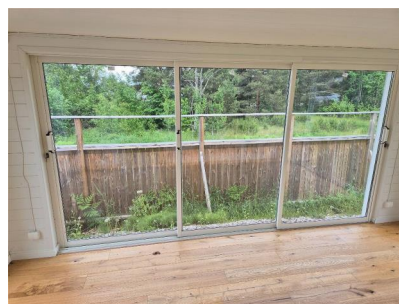
Utvändigt / Uterum

Anslutningen mellan altanen och uterummet har brister och rikligt med löv/skräp finns i anslutningen mellan altanen och uterummet.
- Formförändring förekommer i dörrfoder och glaspartier kärvar.

Bristfälliga anslutningar och löv/skräp under i skåran kan det leda till fukt- och rötskador på balkongkonstruktionen, vilket kan resultera i mikrobiella skador (angrepp av mikroorganismer).

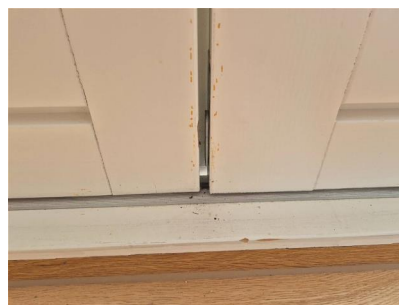
Utvändigt / Dörrar

Otätheter förekommer mellan altandörrar.

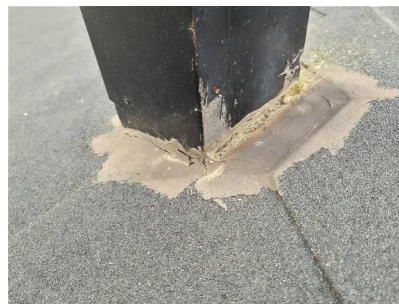
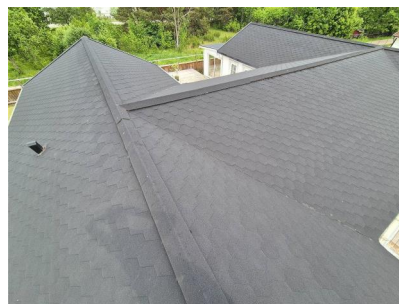
Utvändigt / Tak

Sprickor och krackeleringar förekommer omkring genomföring. I övrigt inget att notera.

Om genomföringar ej tätas kan det leda till fuktskador i underliggande konstruktioner.

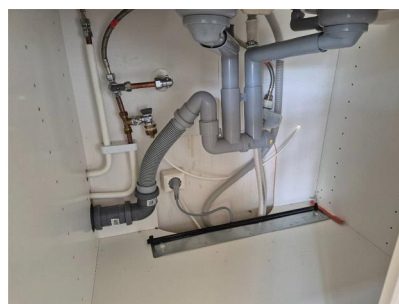
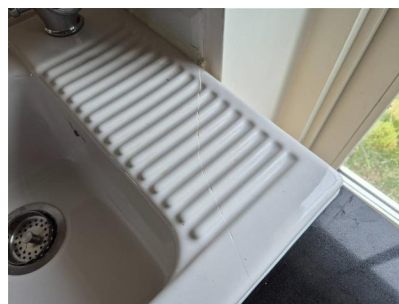
Entréplan / Kök

Fuktskydd saknas i diskbänksskåpet och sprickor finns i porslin.
För att upptäcka eventuella läckage, installera ett fuktskydd.

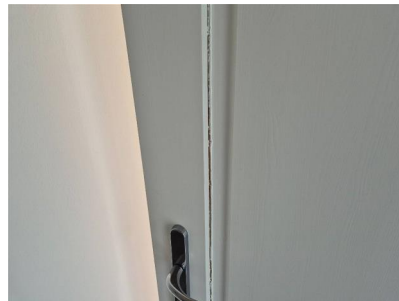
Entréplan / Sovrum 4

Sprickor finns i dörr.

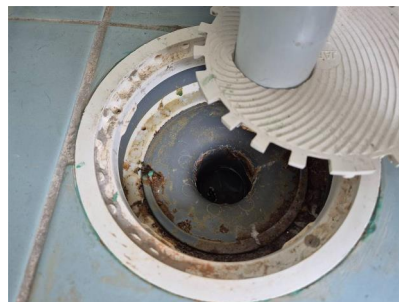
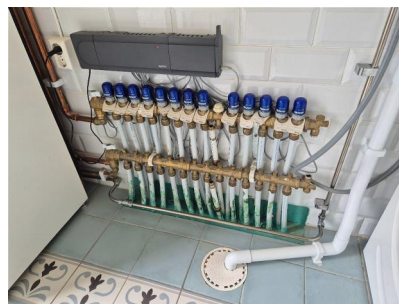
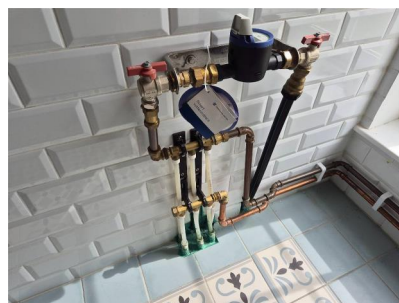
Entréplan / Tvättstuga

Den noteringen i protokollet jag vill informera om extra gäller tvättstugan, jag noterade att golvbrunnen är felaktigt monterad och genomföringar finns i golvet och detta innebär en ökad risk för fuktskador. Fukttindikering utfördes utan anmärkning och inga okulära tecken på fuktskador noterades.

Golvbrunnen är felaktigt monterad och klämringen saknar montageskruvar.
Rör genomföringar finns i golvet och är placerade nära vägg.

När golvbrunnen är felaktigt monterad och rör genomföringar finns i golvet finns risk att det tätskiktet inte har kunnat anslutas på ett riktigt sätt, vilket kan leda till fukt skador i omkringliggande konstruktioner.

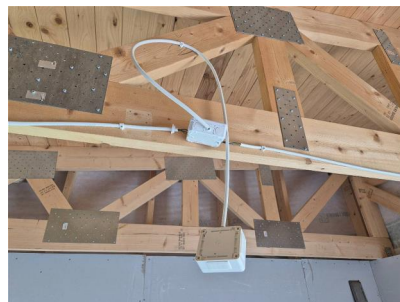
Garage invändigt / Garage

Eluttag och kablar hänger löst.

Jordfelsbrytare finns installerad vid elcentralen dock saknas gruppförteckning.
