Fastighetsbeteckning  
Sävsjö Rörvik 1:81  
Adress  
Rörviks gård 7  
576 93 Rörvik

Uppdragsnummer G32486  
Besiktningdatum 2025-03-17  
Besiktningföretag OBM Kronoberg AB  
Besiktningförrättare Christian Parbäck  
Närvarande Ingen närvarande.  
Giltig till och med 2026-03-17

Byggnadsbeskrivning	Byggnadsår
Friliggande 1 1/2 plans bostadsbyggnad med källare .	1949
Till eller ombyggnad	Övrigt
Nej	Altaner/uterum och garage/uthusbyggnader ingår ej i besiktningen.

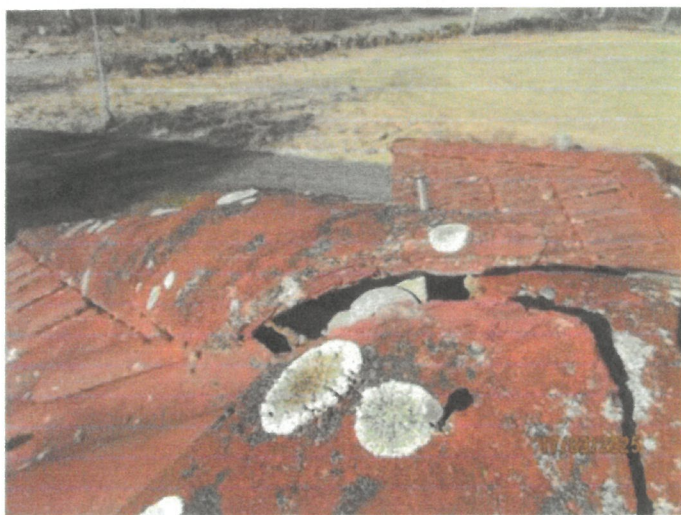
Briser/otätheter förekommer på taket vilket bör kontrolleras och åtgärdas i erforderlig omfattning.

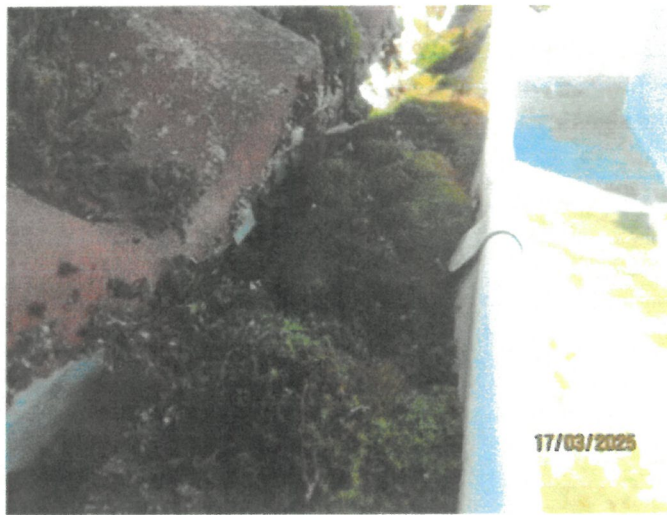
Skräp i hängrännor.

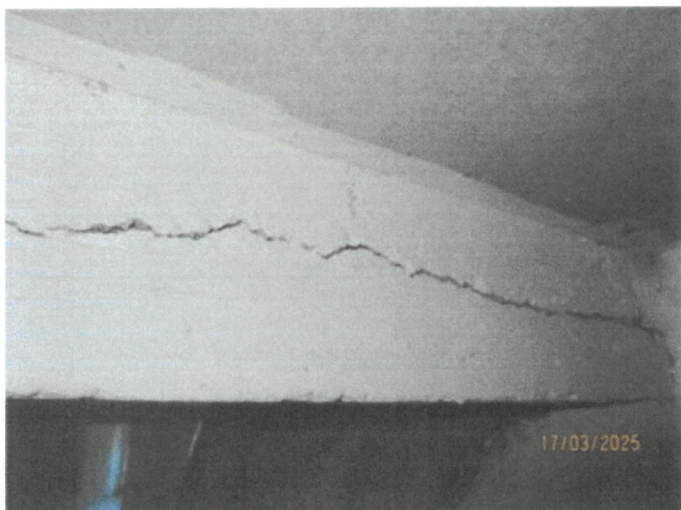
Spricka i betongbalk vid trapp.

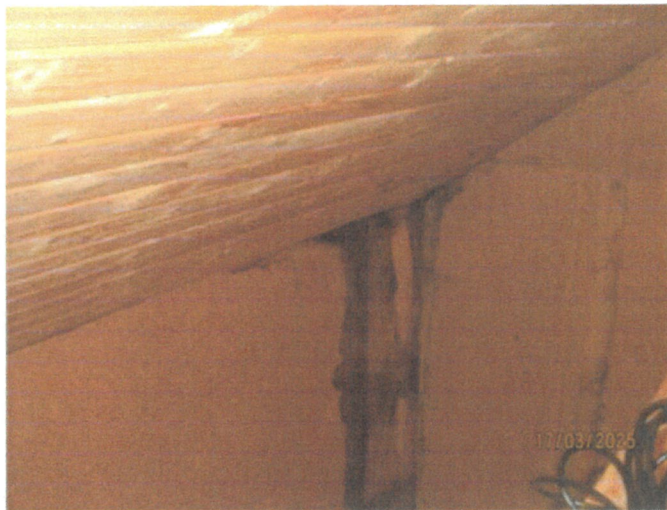
Fuktfläckar förekommer på underlagstak, vilket bör kontrolleras för att fastställa om åtgärdsbehov föreligger. Fläckarna uttorkade vid besiktningstillfället.

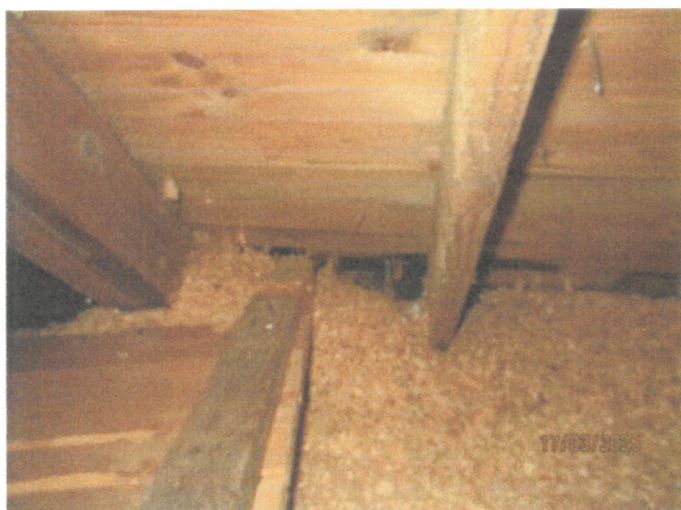
Fuktfläckar förekommer på underlagstak, vilket bör kontrolleras för att fastställa om åtgärdsbehov föreligger. Fläckarna uttorkade vid besiktningstillfället.
