Mångården 5

Jupitervägen 57

**Besiktningssuppgifter**

Uppdragsnummer	G38725
Besiktningsdatum	2026-06-04
Besiktningföretag	OBM Kronoberg AB
Besiktningförrättare	Pauline Petersson
Närvarande	Fastighetsägaren
Giltig till och med	2027-06-04

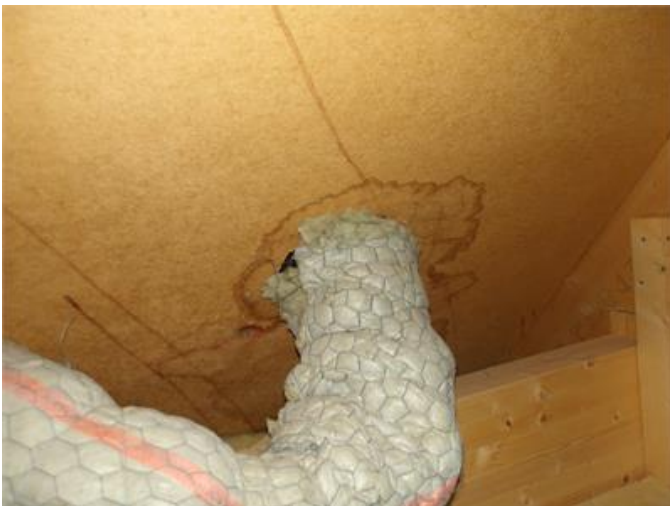
Tak: Taken är klädda med betongpannor, bostadshuset har ett undertak av Masonit och garaget har trä och underlagspapp/duk.
