Besiktningssprotokoll

Anticimex Försäkringsbesiktning i samarbete med Fastighetsbyrån

Fastighetsbeteckning: Bankeberg 11:128	
Fastighetsadress: Våghusgatan 28	
Postnummer: 583 72	Ort: Vikingstad

Besiktningdatum: 2026-06-10	Protokollnummer: 69750023
Temperatur: 18 °C	Väderlek: Sol
Tekniker: Jimmy Sandblom	
E-post: jimmy.sandblom@anticimex.se	
Kontor: Linköping	
Närvarande: Fastighetsägaren

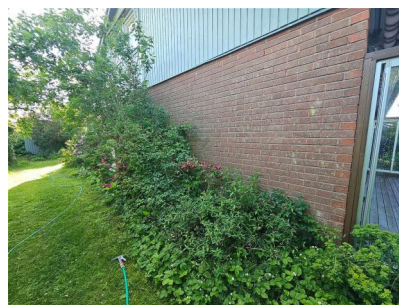
Utvändigt / Markförhållanden

Växtlighet förekommer i anslutning till byggnaden.

Delar av sockeln har inte kunnat besiktas fullt ut då växtlighet skymmer konstruktionen.

För att minska risken för fuktpåverkan och skador på byggnaden rekommenderas att området närmast grundmuren hålls fritt från större växter och buskage. Rötter kan med tiden påverka grundkonstruktionen samt orsaka skador på eller försämra funktionen hos dräneringssystemet.

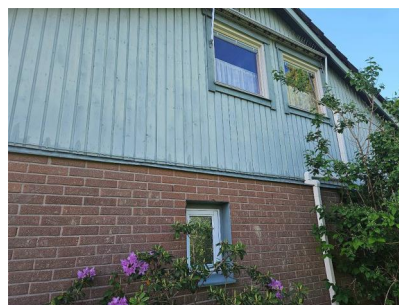
Utvändigt / Fasad

Fasadpanelen är på vissa ställen i behov av målning och underhåll.

För att bibehålla fasadens skyddande funktion och förlänga dess livslängd rekommenderas målning samt erforderligt underhåll inom överskådlig tid.

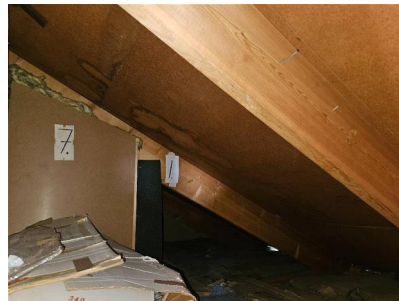
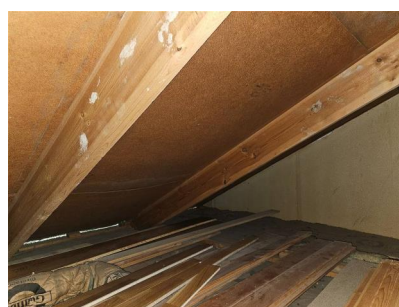
Utvändigt / Sidovindar

Underlagstaket består av träfiberskivor.

Eftersom underlagstaket saknar underlagstäckning i form av underlagspapp finns en ökad risk att regn- eller smältvatten vid ogynnsamma väderförhållanden kan tränga in genom skarvar och anslutningar. Detta kan medföra läckage till vindsutrymmet och på sikt orsaka fuktpåverkan på träfiberskivorna och angränsande konstruktioner.

Fuktrosor noterades på underlagstaket i normal omfattning för denna typ av konstruktion. De noterade missfärgningarna var torra vid besiktningstillfället och bedöms vara vanligt förekommande. Förekomsten av fuktrosor innebär i sig inte att det föreligger några pågående skador eller brister i konstruktionen.

Vid kontroll av vinden uppmättes fuktvärden under kritisk fuktnivå för mikrobiell tillväxt.

Fuktkvoten i takbjälkar uppmättes till 8 %.

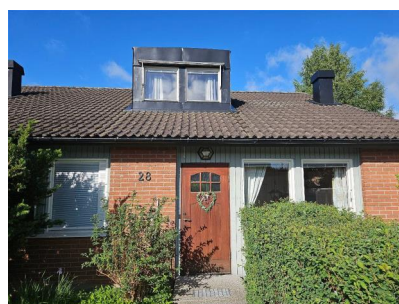
Utvändigt / Tak

Yttertaket är äldre.

Takpannor och plåtdetaljer har en begränsad teknisk livslängd. Med hänsyn till taktäckningens ålder bedöms dess motståndskraft mot vatteninträngning vara reducerad jämfört med ett nyare tak. Eventuella brister i taktäckningen kan medföra risk för fuktpåverkan och skador på träläkt samt underliggande takkonstruktion.

Enligt uppgift planerar samfälligheten att byta yttertaket inom den närmaste framtiden.

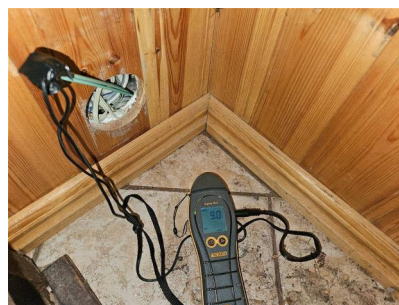
Grundläggningen består av en betongplatta på mark utan underliggande isolering, där ytskikt i delar av byggnaden är utförda direkt mot betongplattan. I vissa renoverade utrymmen har det uppgetts att platonmatta installerats mellan betongplattan och golvkonstruktionen.

Kontroll av konstruktionen utfördes genom fuktmetning. Vid mättillfället uppmättes fuktvärden under kritisk nivå för mikrobiell tillväxt. Fuktkvoten i väggsyll uppmättes till 9 % via demontering av doslock i entréhallen.

Konstruktioner med golv- och väggmaterial i anslutning till en isolerad betongplatta på mark innebär generellt en förhöjd risk för fuktpåverkan. Om fuktskydd saknas eller är bristfälligt utfört kan fukt transporteras från marken genom betongplattan via kapillarsugning och diffusion till organiska material i golv- och väggkonstruktioner. Detta kan med tiden leda till fuktskador samt lukt av mikrobiell karaktär.

I de fall väggsyllar är utförda av tryckimpregnerat virke kan även kemisk lukt förekomma som en följd av fuktpåverkan och materialets egenskaper. Vid besiktningstillfället noterades dock inga förhöjda fuktvärden i den kontrollerade konstruktionen.

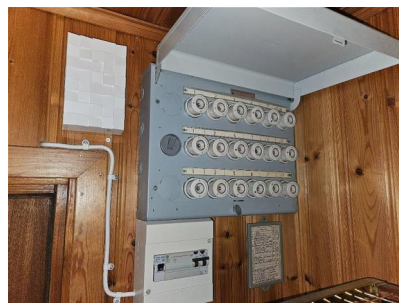
Entréplan / Entréhall

Jordfelsbrytare finns installerad vid el-centralen samt gruppförteckning.

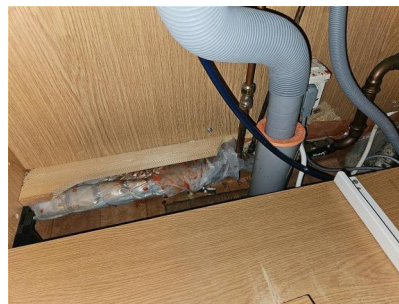
Entréplan / Kök

Fuktskydd i form av särskilt läckageskydd saknas i diskbänksskåpet. Det noteras dock att plastmatta finns på golvet med uppvik mot vägg under bänkskåp samt under kyl och frys, vilket ger ett skydd mot vattenutsläpp.

För att ytterligare förbättra möjligheten att upptäcka eventuella läckage från vatten- och avloppsanslutningar i ett tidigt skede rekommenderas installation av fuktskydd i diskbänksskåpet. Detta kan bidra till att minska risken för dolda fuktskador i omkringliggande konstruktioner.

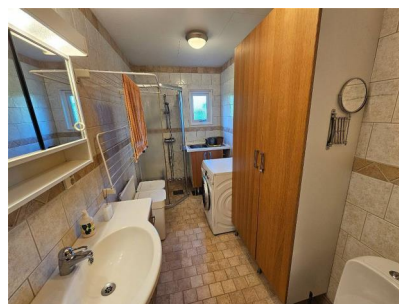
Entréplan / Dusch/Toalett

Normala fuktvärden indikerades mot klinker/kakel.

En viss fukt tränger alltid in bakom kakel/klinker via fogarna, detta är helt normalt och innebär inte att tätskiktet/ våtrumsisoleringen under kaklet/klinkern är bristfälligt eller ur funktion.

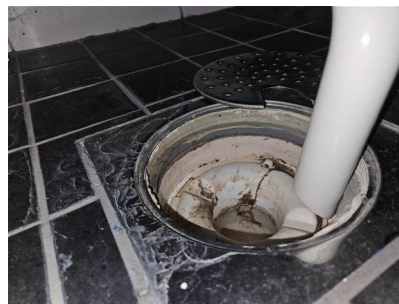
Entréplan / Badrum/Wc

- ⚠ Tätskiktet vid golvbrunnen bedöms vara felmonterat. Brunnsmanschetten är synlig under klämringen, vilket indikerar att klämringen inte sitter i sitt avsedda läge.

Ett felaktigt utförande vid anslutningen mellan tätskikt och golvbrunn innebär en ökad risk för att vatten kan tränga ner i omkringliggande konstruktioner, vilket på sikt kan leda till fuktrelaterade skador.

Några tecken på uppkomna fuktskador eller andra följskador noterades dock inte vid besiktningstillfället. Med hänsyn till att utrymmet varit i bruk under en längre tid utan kända problem bedöms den praktiska risken för närvarande som begränsad.

För att minska belastningen på golvbrunnens anslutning rekommenderas regelbunden rengöring av vattenlås och golvbrunn för att säkerställa god avrinning och undvika onödig vattenansamling.

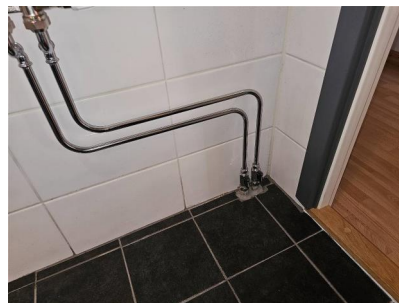
Rörgenomföringar förekommer i golvet för handdukstork.

Rörgenomföringar i golv medför generellt en ökad risk för att vatten kan tränga ner i underliggande konstruktioner, vilket i sin tur kan leda till fuktskador. Utförandet bedöms inte uppfylla gällande branschregler för våtrum vid tidpunkten för renovering.

Mindre sprickbildningar har noterats i kakelplatta på vägg i anslutning till rörgenomföringar, men dessa bedöms i sig inte indikera skada på bakomliggande tätskikt.

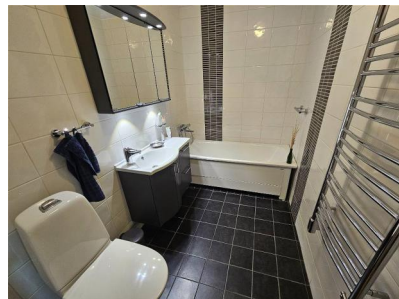
Normala fuktvärden indikerades mot klinker/kakel.

En viss fukt tränger alltid in bakom kakel/klinker via fogarna, detta är helt normalt och innebär inte att tätskiktet/ våtrumsisoleringen under kaklet/klinkern är bristfälligt eller ur funktion.

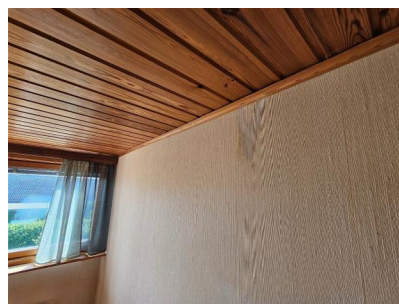
Väggen ovan trappa uppvisar fuktfläckar från tidigare läckage. Enligt uppgift åtgärdades orsaken år 2021 genom tätning av takkupa, varefter inga ytterligare läckage har noterats.

Vid besiktningstillfället bedöms fläckarna vara torra och inga förhöjda fuktvärden uppmättes. Fläckarna bedöms därmed som kvarvarande spår efter tidigare fuktpåverkan.
