Besiktningssprotokoll

Anticimex Försäkringsbesiktning i samarbete med Fastighetsbyrån

Fastighetsbeteckning: Myckleby-Torp 1:5	
Fastighetsadress: Gunneröd 624	
Postnummer: 472 91	Ort: Stillingsön

Besiktningdatum: 2026-06-10	Protokollnummer: 69744207
Temperatur: 14 °C	Väderlek: Molnigt
Tekniker: Casper Backman	
E-post: casper.backman@Anticimex.se	
Kontor: Uddevalla	
Närvarande: Db: delägare

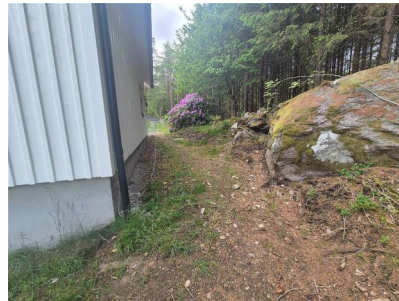
Utvändigt / Markförhållanden

Viss marklutning finns mot huset.

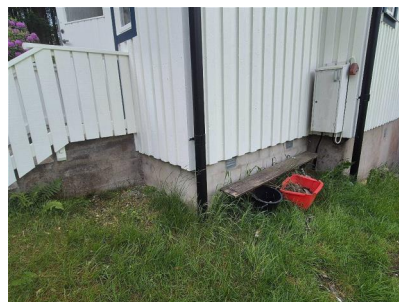
Utvändigt / Krypgrund

Krypgrunden har ej besiktigats då lucka till utrymmet saknas.

Uteluftsventilerade krypgrunder med bjälklag av organiskt material har ofta fuktskador, som kan resultera i mikrobiella skador (angrepp av mikroorganismer) och i värsta fall rötskador. Krypgrunden har inte kunnat besiktigas eftersom det inte finns någon inspektionslucka in till krypgrunden.

Rekommenderar en kompletterande besiktning när en inspektionslucka installerats.

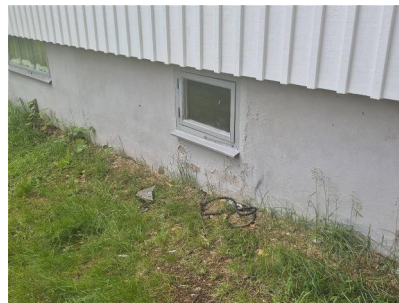
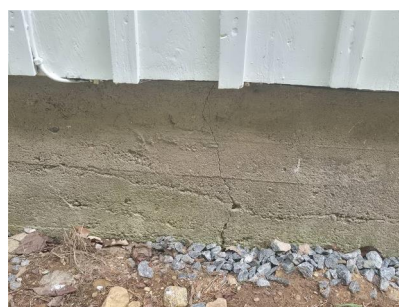
Utvändigt / Sockel

Putssläpp och mindre sprickor i putsen på grundmur.

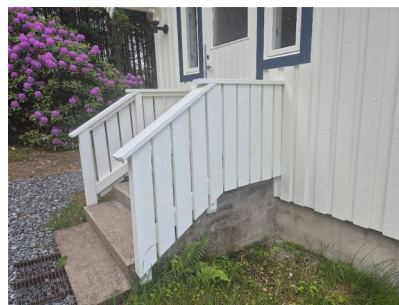
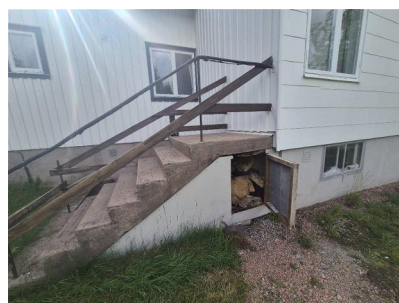
Utvändigt / Trappa

- Trappor är motgjutna mot huset.
- Rötskador finns i träkonstruktion under äldre trapp.

Eftersom trappor är motgjutna mot huset finns risk att vatten tränger in i anslutande konstruktioner vilket i sin tur kan leda till fuktrelaterade skador.

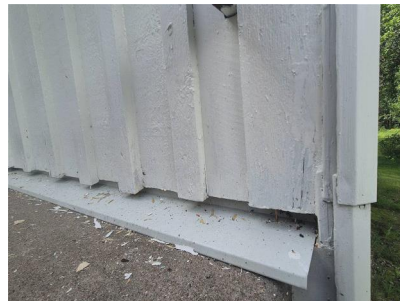
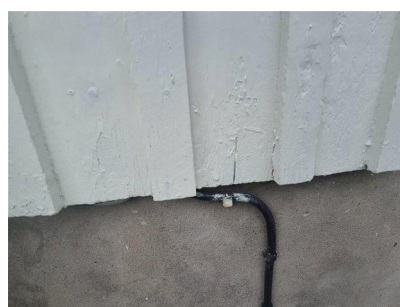
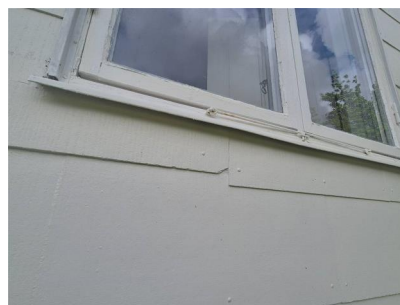
Utvändigt / Fasad

Mindre färgsläpp vid träpanel nära äldre trapp samt sprickor i ändträ på äldre virke och en tätad kantstöt eternitplatta.

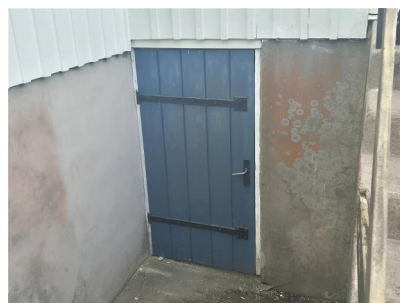
Utvändigt / Dörrar

Mindre underhållsbehov på källar dörrkarm.

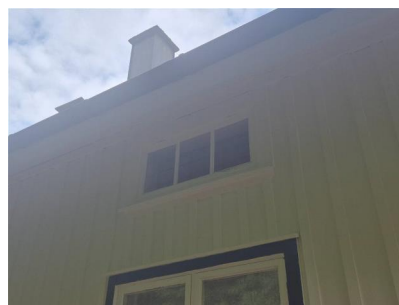
Utvändigt / Fönster

Fönster under takfot har färgsläpp och torrsprickor.

Fönsterbågar och fönsterkarmar där målningsbehov finns riskerar att få fukt- och rötskador på grund av sämre vattenavvisande förmåga.

För att öka livslängden på fönster rekommenderas målning och underhåll.

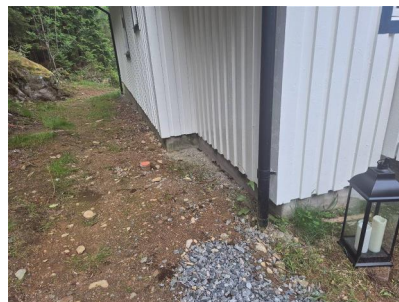
Utvändigt / Hängrännor / Stuprör

Lövsilar finns inte.

När det saknas lövsilar så finns det risk att det blir stopp i dagvattenledningen.

För att hindra stopp i dagvattenledningar rekommenderas komplettering av lövsilar.

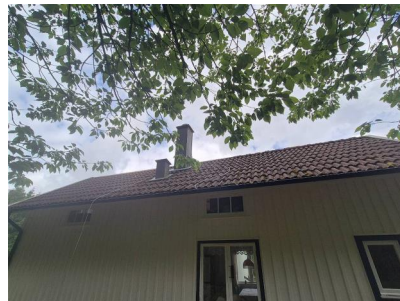
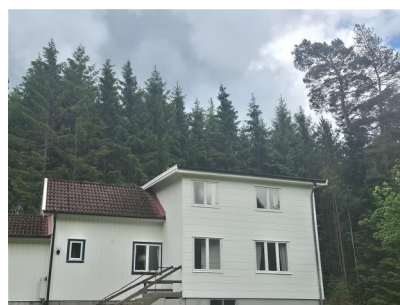
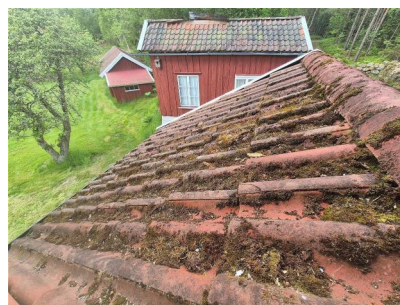
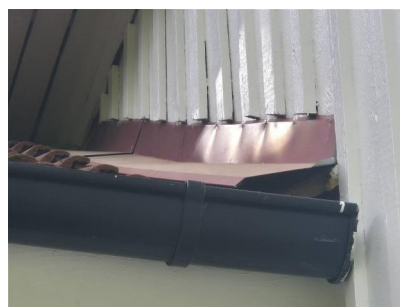
Utvändigt / Tak

Vid lyft av nockpanna på takkonstruktion ovan entréhall via fönster konstaterades den taktäckningen bestå av underlagspapp, läkt och betongpannor. Tycker mig se ett plåttak på den låglutande takkonstruktionen ovan sovrum 2.

- Mossa finns på takpannor.
- Trasig betongpanna noteras på tak ovan entréhall.
- Plåt mellan fasad och tak ovan hall går inte in under fasaden, vilket innebär att skarv skapas där vatten kan leta sig in och orsaka fuktskador i träpanel.

Mossa som växer på taket kan leda till att taktäckningen har ett minskat motstånd mot vatteninträning. Detta i sin tur kan leda till fuktskador på träläkt och takkonstruktionen vilket kan resultera i mikrobiella skador (angrepp av mikroorganismer).

Rekommenderar en kompletterande besiktning när en säker uppstigning kan genomföras. Då behövs en tillräckligt hög stege, glidskydd och takstege.

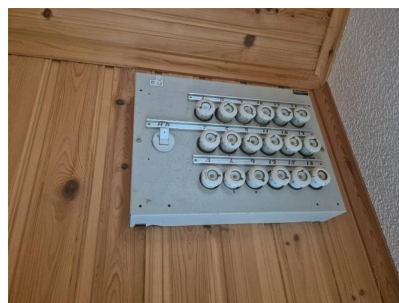
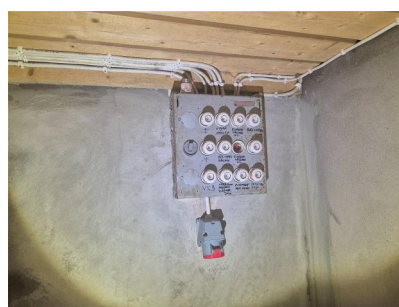
Hela huset / EI

Jordfelsbrytare finns ej.

Det finns inget krav att hus byggda före år 2000 ska ha jordfelsbrytare. Jordfelsbrytaren minskar dock risken för personskador och brand orsakade av elanläggningen.

Kontakta en elektriker för kontroll och åtgärd.

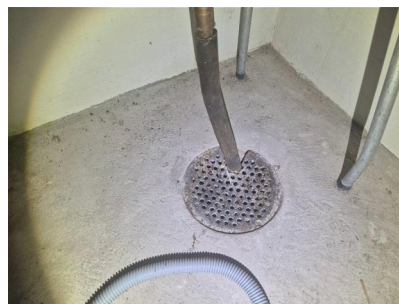
Hela huset / VVS

Gjutjärnsbrunnar finns i källaren.

Dessa riskerar att rosta sönder med tiden.

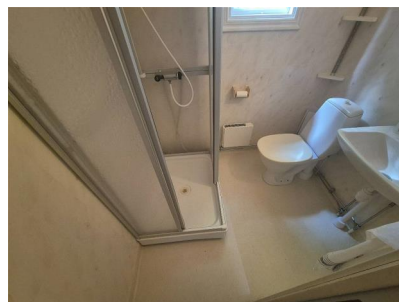
Entréplan / Dusch/Wc

- ⚠ - Våtutrymmet har äldre yt-/tätskikt.
- Rör genomföring finns i golv.
- Golvbrunn saknas i utrymmet.

Ovan nämnda noteringar innebär en ökad risk för fuktskador i bakomliggande konstruktioner.

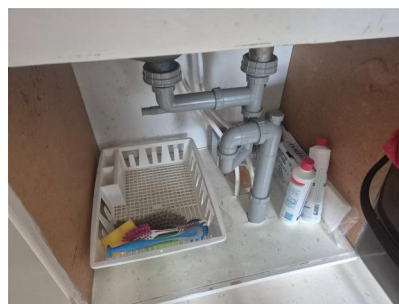
Entréplan / Kök

- ⚠ Fuktskydd saknas i diskbänksskåp och under kyl/frys.

Utan fuktskydd är det svårt att upptäcka läckage från rörledningar. Vatten kan då tränga in i omkringliggande konstruktioner och orsaka fuktskador.

För att upptäcka eventuella läckage, installera fuktskydd.

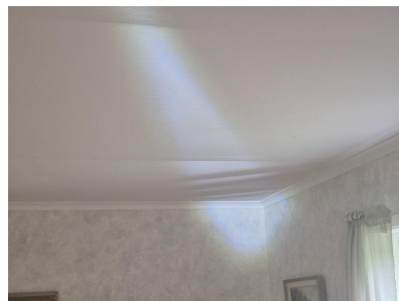
Entréplan / Vardagsrum

Det spända innertaket hänger lite.

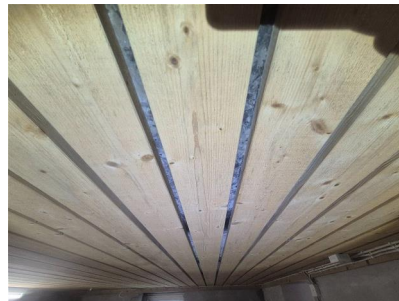
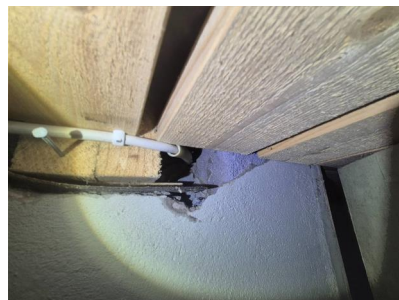
Källarplan / Allmänt

Vid kontroll av källaren uppmättes fuktvärden över kritisk nivå för mikrobiell tillväxt och mikrobiell lukt upplevdes

- Mikrobiell lukt upplevs vid tillträde till källare.
- Mikrobiell påväxt finns på vindpapp i träbjälklaget mellan brädor och isolering.
- Källaren har stått kallställd under än lång tid.
- Fuktkvoten uppmättes i brädor nedanför träbjälklag till 20%.

Risk för mikrobiell tillväxt föreligger om fuktkvoten (FK) överstiger 17%.

Källaren är i ett liknande klimat som en kryppgrund när den varit kallställd vilket innebär att missgynnsamma temperaturskillnader har funnits i större utsträckning mellan källare och utomhus. Vilket kan leda till fuktrelaterade skador och lukter. Lukten som känns i källaren risker också att spridas till boendemiljön.

Blå lättbetong finns i byggnaden. Noterades via öppning i till innervägg i källaren.

Denna typ av lättbetong är i vissa fall radonhaltig.

Man bör börja med en kondensavfuktare anpassad för källare men framförallt att få upp en grundvärme.

Skulle dessa åtgärder inte sänka fuktvärdena eller få bort lukten så rekommenderas en fördjupad undersökning för att bedöma orsak och omfattning samt lämplig åtgärd.

Rekommenderar en radonmätning, då ingen sån enligt uppgift är utförd sedan tidigare.

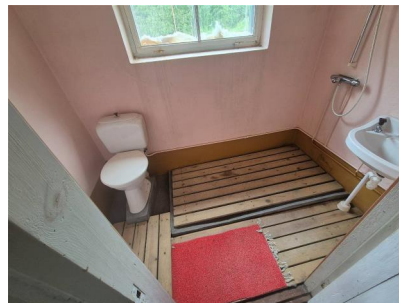
Källarplan / Dusch/Wc

I våtrum upplevs en kemisk lukt vid tillträde.

Här ligger träskyddsbehandlad virke som utgör ett duschgolvet.

Träskyddsbehandlat virke riskerar om det utsätts för fukt att börja avge en kemisk lukt som är svår att bli av med. Detta även efter det att virket har torkat.

Man bör börja med att avlägsna detta golv då det ligger löst för att konstatera om lukten försvinner. Om lukten är kvar rekommenderas att en fördjupad undersökning genomförs för att bestämma orsak och omfattning samt lämplig åtgärd.
