Anstrykaren 6

Bergamovägen 14

Uppdragsnummer	A37201
Besiktningsdatum	2026-06-10
Besiktningföretag	OBM Byggnadsmiljö AB
Besiktningförrättare	Mattias Forsberg
Närvarande	Säljare
Giltig till och med	2027-06-10

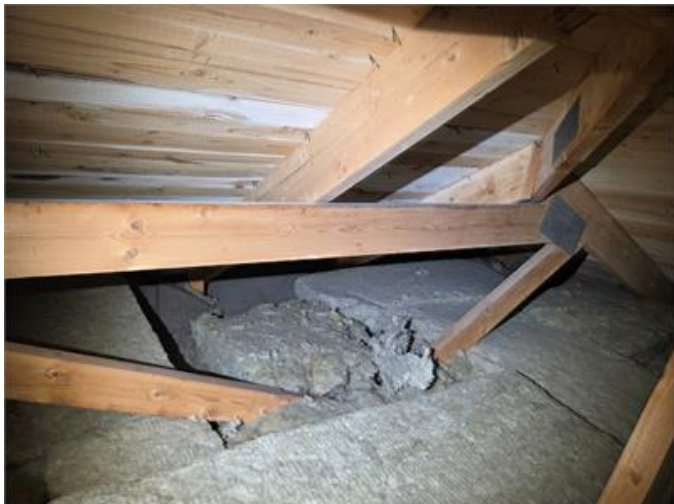
Besiktningresultat					
Bedömnings skala: 1 = Utan anmärkning, 2 = Påpekande, 3 = Bör åtgärdas, 4 = Ej besiktningbart					
Byggnadsdel	1	2	3	4	Anmärkning
Vind		X			Mikrobiell påväxt samt fuktfläckar förekommer på underlagstakets undersida, vilket bör kontrolleras regelbundet. Se bilder.
Entréplan					
Entré	X				
Hall	X				
Vardagsrum	X				
Kök	X				
Sovrum 1	X				
Sovrum 2	X				
Uterum		X			Enklare byggtknisk standard.
Sovrum 3	X				
Badrum		X			<ul style="list-style-type: none"> - Rör genomföringar i golv i renoverat utrymme är ett avsteg från branschrekommendationerna. - Olämplig placering av rör genomföringar, vilket ökar risken för fuktskador. (Golv under badkar) - Elinstallation nära vägg under fönster medför ökad risk för fuktskador då rörens placering kan ha påverkat möjligheten att applicera tätskiktet på ett korrekt sätt. - Manschett i golvbrunn bedöms ej vara korrekt skuren (synlig under klämring). - Hela golvet lutar ej mot golvbrunnar.

Mikrobiell påväxt samt fuktfläckar på underlagstak.

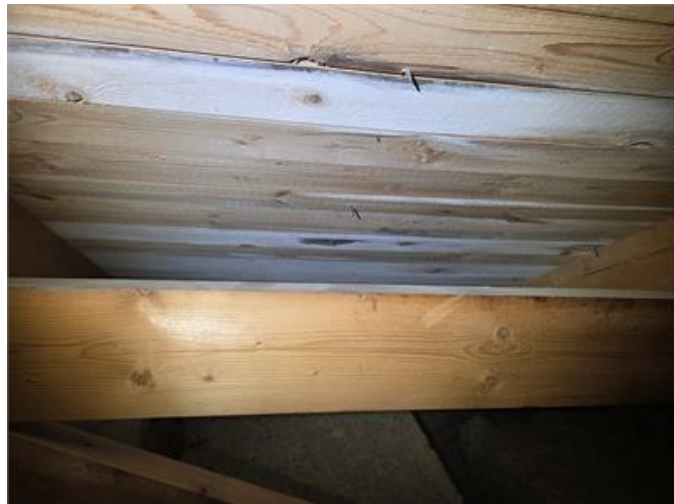
Mikrobiell påväxt samt fuktfläckar på underlagstak.
