# Besiktningsprotokoll

Anticimex Försäkringsbesiktning i samarbete med Fastighetsbyrån

| Fastighetsadress:<br>Köpmansvägen 115 | |

| Besiktningsdatum:<br>2026-06-10 | Protokollnummer:<br>69749393 |

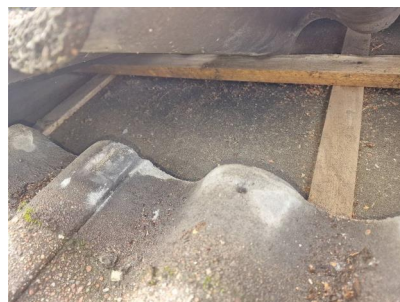
Yttertaket är äldre.

Plåtdetaljer har lokala färgsläpp och rostangrepp.

Skorstenen har inget väderskydd samt att fogsläpp och vädernötta stenar noterades lokalt i skorstenen.

Takpannor, plåtdetaljer och underlagspapp har enligt vår bedömning en begränsad livslängd. Eftersom husets taktäckning är äldre har det ett minskat motstånd mot vatteninträngning. Detta i sin tur kan leda till fuktskador på träläkt och vidare ner i underliggande konstruktioner.

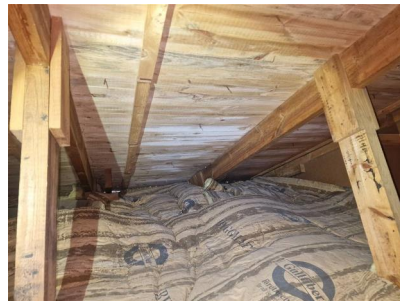
Mikrobiell påväxt finns på underlagstaket.  
Vindsluckan är inte lufttät.

Detta kan vara ett tecken på att vinden tillförs fukt inifrån bostaden.  
Observera att besiktning av bostadens ventilationssystem inte har ingått i uppdraget.

För att komma tillrätta med detta kan fuktillförseln inifrån bostaden behöva minskas. Det kan göras genom att ventilationen i bostaden förbättras samt att eventuella otätheter i vindsbjälklaget (tak-/väggvinklar, taklucka med mera) tätas. Läs Anticimex faktablad om oppvärmda vindsutrymmen för tips och råd.

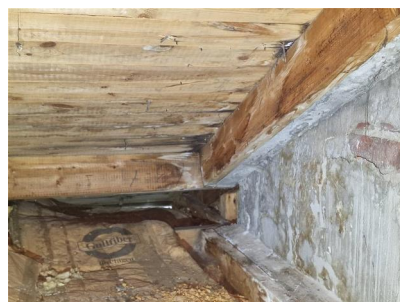
Mindre missfärgningar finns lokalt på underlagstaket intill skorstenen och rör genomföringar.

Missfärgningar kan bero på olika saker, och kan vara ett tecken på ett tidigare eller pågående läckage. För att kontrollera orsaken till och omfattningen av missfärgningarna rekommenderas att en fördjupad undersökning utförs.

Vid fuktindikering mot missfärgningarna noterades inga förhöjda fuktindikationer.

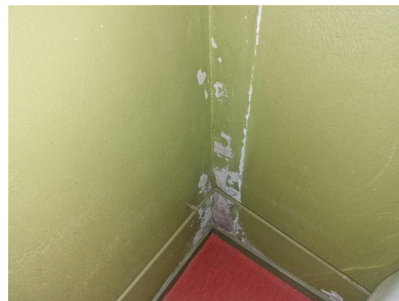
Puts- och färgsläpp finns på källarväggar.

Puts- och färg som släppt från underlaget invändigt på källarytterväggarna är ett tecken på att källarens utvändiga fuktskydd inte längre fungerar tillfredsställande.

För att åtgärda detta måste källarens utvändiga fuktskydd förbättras. Läs Anticimex faktablad om källare för tips och råd.

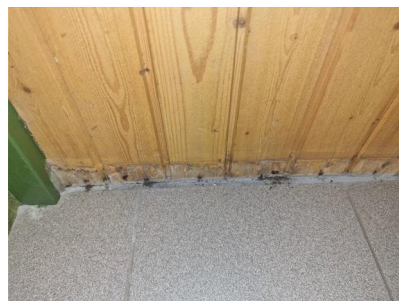
I delar av källaren finns panelbeklädda ytterväggar och uppreglade innerväggar av organiskt material.

Golvlisten till trappa/halls panelbeklädda yttervägg demonterades och en fuktkvotmätning utfördes i nederkant av träpanelen som är monterad dikt an betonggolvet. Fuktkvoten uppmättes till >28 %.

Risk för mikrobiell tillväxt föreligger om den relativa fuktigheten (RF) i den omgivande luften är över 75 % vilket i gran- och furuvirke motsvarar en fuktkvot (FK) på ca 17 %. Vid en långvarig fuktkvot på >28 % finns risk för rötskador.

Det rekommenderas att den väggkonstruktionerna av organiskt material rivs ut och att frilagda ytor rengörs noggrant. Om sedan nya ytskikt önskas på golv och väggar är det viktigt att fukt- och lutsäkra konstruktioner väljs.
