**Fastighetsuppgifter**

Grönsta 2:12

Svista Gullsätra

| Besiktningsdatum | 2026-06-10 |

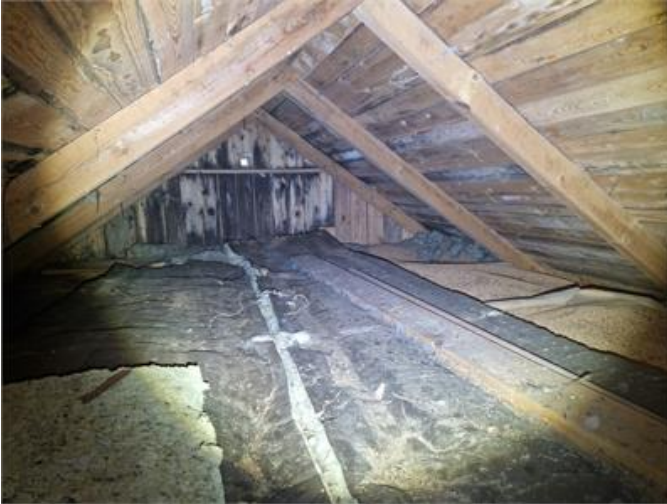
| Besiktningsresultat | | | | | |
|---|---|---|---|---|---|
| Vind | | x | | | Fuktfläckar/Missfärgningar förekommer i underlagstak och på insida gavelspetsar. Detta bör kontrolleras regelbundet för att se om förändringar sker och om åtgärder behöver vidtas. Se även bild sid 5.<br>(Vinden besiktad från golvbelagd del) |

Vind:  
Fuktfläckar/Missfärgningar förekommer i underlagstak och på insida gavelspetsar.

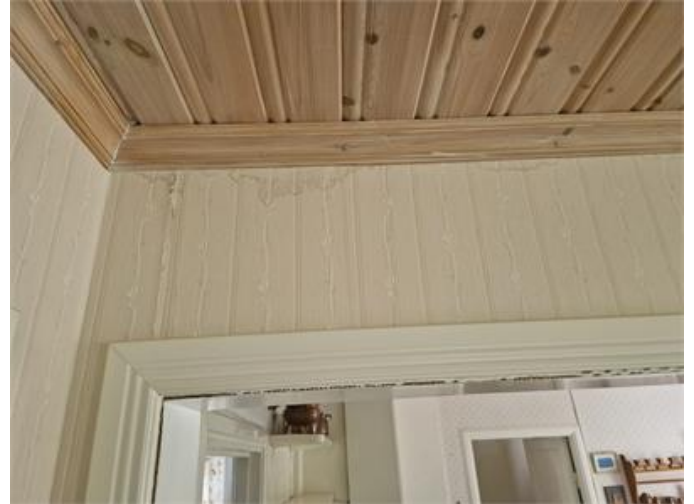
I matsal och sovrum på entréplan finns fuktmärken på tapeter/väggar. Dessa uppkom av ett tidigare läckage från tak. Orsaken är åtgärdad. Även delar av fasaden byttes på utsida sovrum.

| Besiktningsresultat | | | | | |
|---|---|---|---|---|---|
| Matsal | | x | | | Fuktfläckar förekommer på vägg i tak/väggvinkel. Dessa bedöms vara äldre. Se även info lämnad från säljaren ombud samt bild sid 5. |

Matsal:  
Fuktfläckar förekommer på vägg i tak/väggvinkel.
