# Besiktningsprotokoll

Anticimex Försäkringsbesiktning i samarbete med Fastighetsbyrån

| Fastighetsadress:<br>Frivägen 5 | |

| Besiktningsdatum:<br>2026-06-09 | Protokollnummer:<br>69741112 |

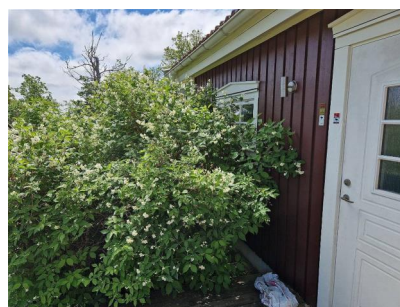
Växter finns i anslutning till byggnaden.

När det finns rabatter och växter nära byggnaden finns risk att fukt stannar kvar i väggarna. Detta kan i sin tur orsaka invändiga fuktskador. Växternas rötter kan också skada grundmuren och sätta dräneringsledningen ur funktion.

Området närmast huset rekommenderas att vara fritt från växtlighet.

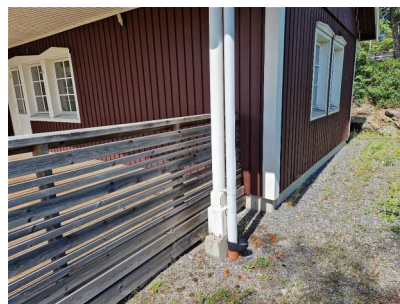
Rötskador finns i stolpe.

Det rekommenderas att fackman kontaktas för reparation.

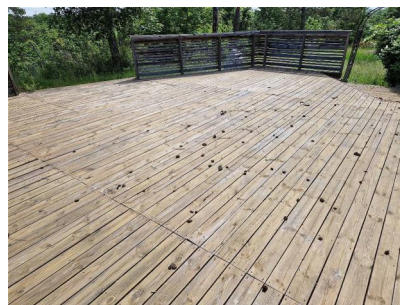
Allmänt underhållsbehov finns.

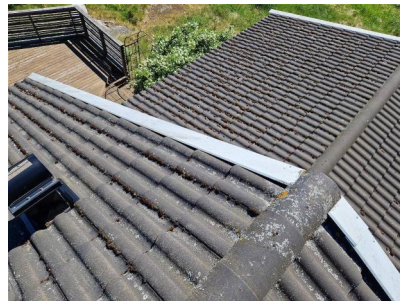
Mosspåväxt finns på takpannor.

Mossa som växer på taket kan leda till att taktäckningen har ett minskat motstånd mot vatteninträngning. Detta i sin tur kan leda till fuktskador på träläkt och takkonstruktionen vilket kan resultera i mikrobiella skador (angrepp av mikroorganismer).

För att öka livslängden på taket rekommenderas att mossan tas bort från takpannorna.

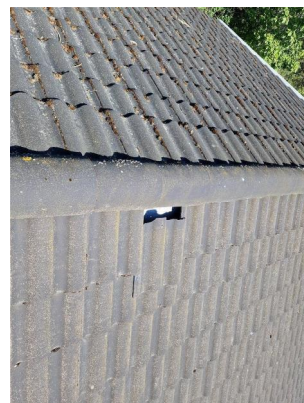
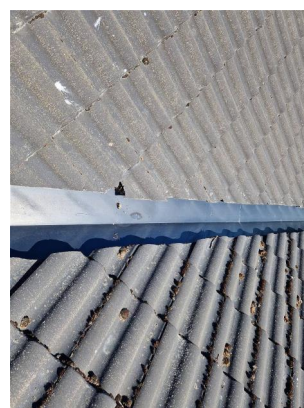
Enstaka trasiga takpannor och en takpanna som släppt från infästning.

Då det förekommer skadade/spruckna takpannor finns det risk för fuktskador på underliggande konstruktioner.

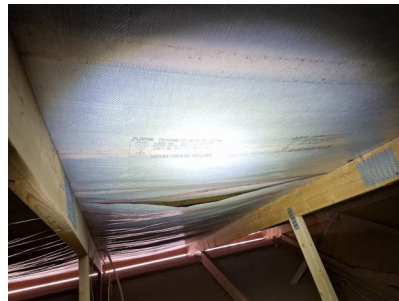
Underlagstaket består av plastfolie.

Eftersom underlagstaket består av plastfolie finns risk vid ogynnsam väderlek att regnvatten/snö tränger in under den yttre takbeläggningen och ner mellan plastöverlapp eller i andra otätheter med läckage på vindsutrymmet som följd.

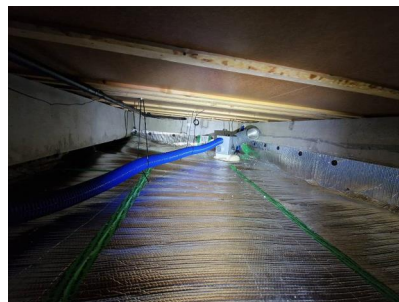
Krypgrund med installerad avfuktare.

I husets krypgrund finns en krypgrundsavfuktare installerad. Syftet med denna installation är att genom avfuktning hålla fuktigheten i krypgrunden på en så låg nivå att ingen tillväxt av mikroorganismer är möjlig. För att detta ska fungera är det viktigt att installationen servas årligen med bland annat filterbyte och kontroll av inställningar så att fuktigheten inte stiger.

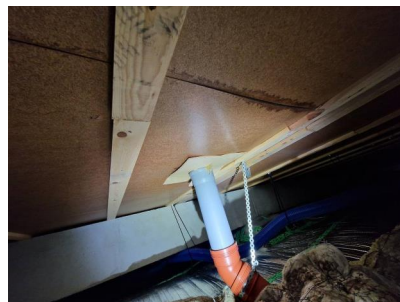
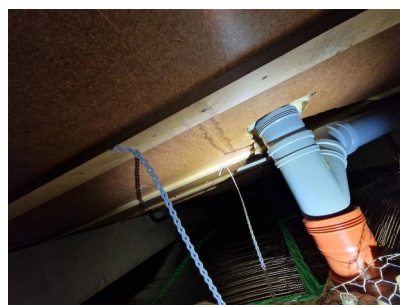
Äldre fuktfläckar noteras vid genomföringar.  
Torrt vid besiktningstillfället.

Fuktfläckar kan bero på olika saker, och kan vara ett tecken på en tidigare eller ett pågående läckage.

Kök och badrum har renoverats 2022

Vi rekommenderar en fördjupad undersökning för att säkerställa att dessa är äldre.

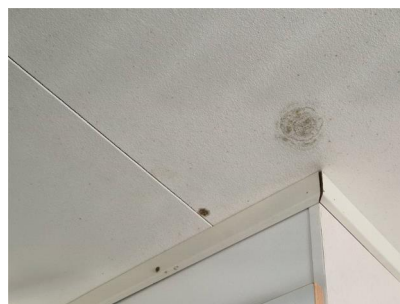
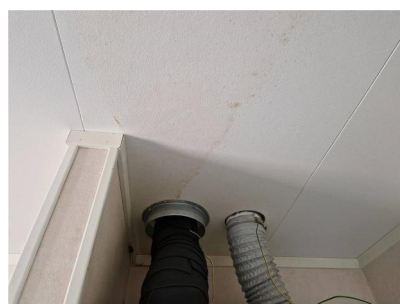
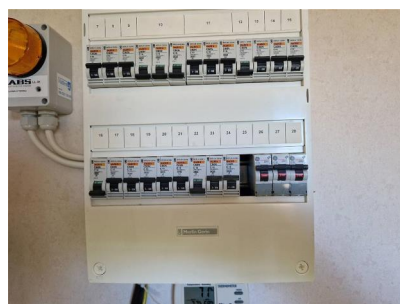
Våtutrymmet har äldre yt-/tätskikt.  
Rör genomföring finns i golv.

Eftersom funktionen, som innebär att ytskiktet/tätskiktet ska vara vattentätt, kan vara nedsatt finns en ökad risk att vatten tränger igenom ytskiktet/tätskiktet med vattenskador i omkringliggande konstruktioner som följd.

Mikrobiell påväxt och missfärgningar finns i tak.  
Ventilationssystemet har varit avstängd under en period.

Petskydd saknas vid en säkring på el-central

Vi rekommenderar en fördjupad undersökning för att bedöma orsak och omfattning.

Kontakta elektriker för vidare kontroll.
