**Fastighetsuppgifter**

Fastighetsbeteckning  
Härads Kyrkby 2:32  
Adress  
Eka 3  
645 91 Strängnäs

Uppdragsnummer A36978  
Besiktningdatum 2026-05-26  
Besiktningföretag OBM Byggnadsmiljö AB  
Besiktningförrättare Connie Åkerlund  
Närvarande Säljare  
Giltig till och med 2027-05-26

## Byggnadsinformation

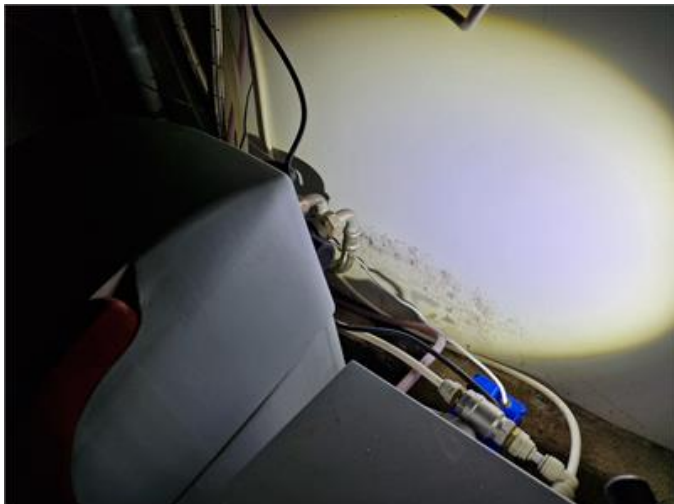
Invändigt				X	Mycket lösöre förekommer i utrymmet, vilket begränsat/inte möjliggjort besiktning.
			X		Missfärgningar förekommer på vägg bakom vatteninstallationer. Fuktindikering visar förhöjda fuktvärden. Detta bör kontrolleras och åtgärdas. Se även bild sid 5.
Utvändigt		X			- Taket har äldre standard och dess tekniska livslängd anses vara passerad, se även info på protokollets näst sista sida Pos. 2. - Fasadpanelen har delvis behov av målning/underhåll. - Torrspäckor/skador förekommer i panelen.

Garage:  
Missfärgningar förekommer på vägg bakom  
vatteninstallationer.
