Besiktningssprotokoll

Anticimex Försäkringsbesiktning i samarbete med Fastighetsbyrån

Fastighetsbeteckning: Skivlingen 1	
Fastighetsadress: Irisvägen 26	
Postnummer: 434 46	Ort: Kungsbacka

Besiktningdatum: 2026-06-09	Protokollnummer: 69752051
Temperatur: 18 °C	Väderlek: Molnigt
Tekniker: Magnus Uhlegård	
E-post: magnus.uhlegard@Anticimex.se	
Kontor: Göteborg	
Närvarande: Fastighetsägaren

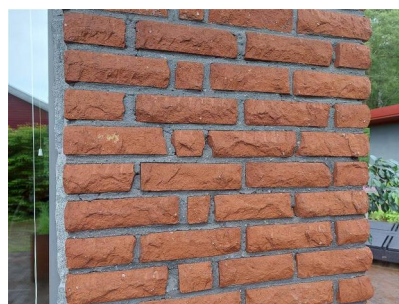
Utvändigt / Tegelfasad

Mindre sprickor i fogen finns i tegelfasaden.

Dessa bedöms inte ha lett till bakomliggande skador.

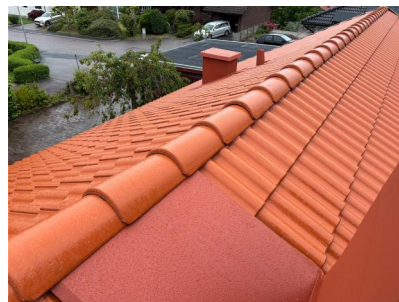
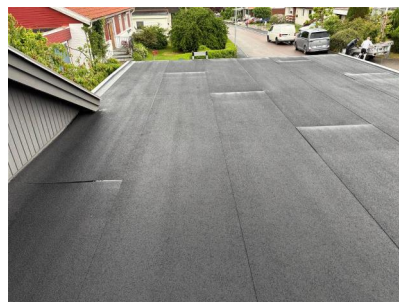
Utvändigt / Tak

Inget att notera.

Taket besiktigat från garaget, från takstege samt från stege lutad mot hängränna.

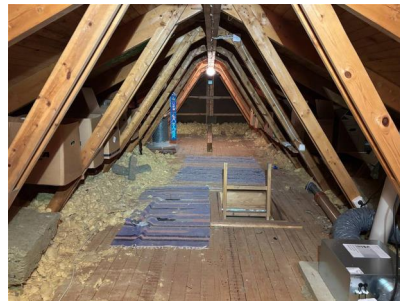
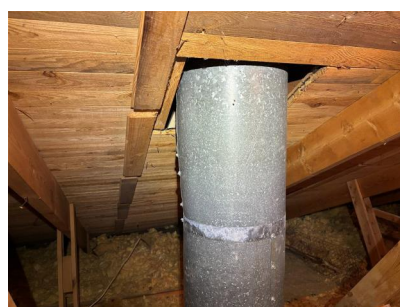
Utvändigt / Vind

Inget att notera.

Vinden besiktigad ifrån vindsbjälklaget.

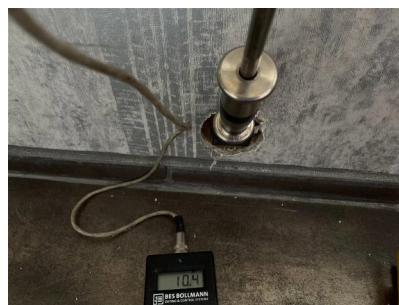
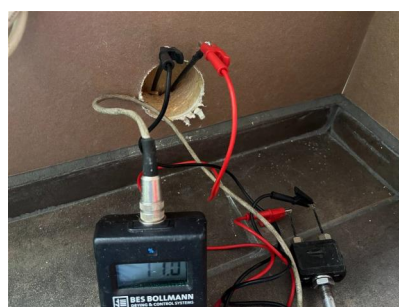
Entréplan / Allmänt

Vid kontroll av konstruktion uppmättes fuktvärden under kritisk nivå för mikrobiell tillväxt och normal lukt upplevdes.

Grundläggningen består av en betongplatta på mark som ovan är isolerade med 10 cm cellplast, vattenburen golvvärme, en ovan gjuten finsats av betong samt klinkergolv dikt an. Pannrummet har ett flytande golv på platon dikt an betongen. Ett garage med betongplatta på mark.

Det finns risk för mikrobiell tillväxt om den relativa fuktigheten (RF) i den omgivande luften är över 75 %. I furuvirke motsvarar det en fuktkvot (FK) på 17 %

Provhål togs i sovrum 1 och vardagsrummets yttervägg, Fuktkvoten uppmättes till 10,4% och 11,0% i ytterväggssylen och normal lukt upplevdes i konstruktionen.

Väggssyllar riskerar att drabbas av fuktskador på grund av naturlig fuktpåverkan om fuktskyddet är bristfälligt utfört alternativt saknas. Fuktvandring kan ske från marken genom betongen till organiskt material genom så kallad kapillärsugning och diffusion, vilket kan leda till skador med lukt av mikrobiell karaktär. Om väggssyllarna är tryckimpregnerade kan även en kemisk lukt förekomma.

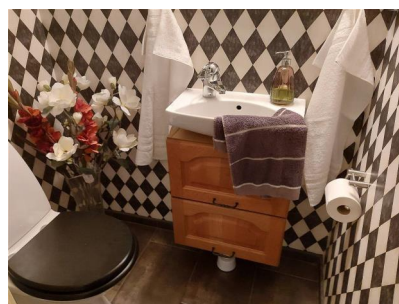
Entréplan / Toalett

Inget att notera.

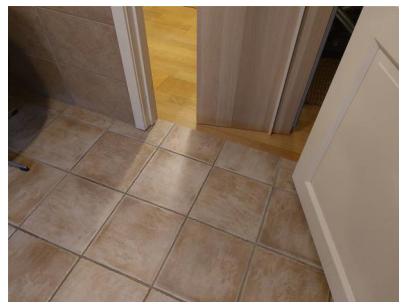
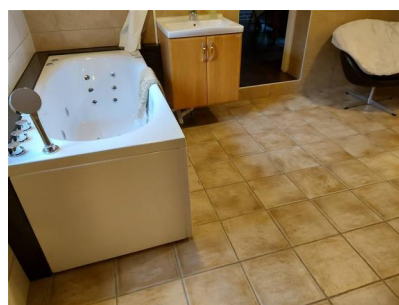
Entréplan / Badrum/Wc

Tätskikt är felmonterat i två golvbrunnar. (Brunnsmanschetten sticker ut under klämringen)

När tätskikt är felmonterat i golvbrunnen innebär det risk för fuktskador. Vatten kan tränga ner i omkringliggande konstruktioner med fuktrelaterade skador som följd.

Sprickor i fogar och bom i klinkerplattor finns.

Felet som uppstått är att vidhäftningen mellan klinker och underlag har upphört. Sk "bom/ bomljud".

Våtrumströskel saknas.

En felmonterad tröskel eller avsaknaden av en tröskel medför risk att vatten tränger in i angränsande konstruktioner och rum vilket i sin tur kan leda till fuktrelaterade skador.

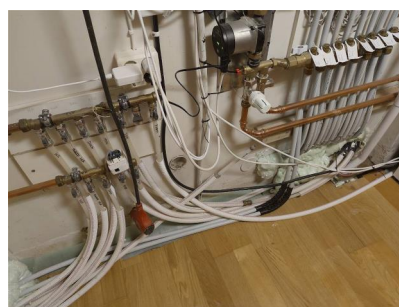
Entréplan / Pannrum.

Utrymmet för den vattenburna golvvärmen saknar vattentät botten. Utrymmet ska ha en vattentät botten och vara försedd med skvallerrör. När det saknas ökar risken för att ett läckage inte upptäcks i tid. Det kan leda till fuktskador i omkringliggande konstruktioner.

Golvbrunn finns inte i utrymmet.

I denna typ av utrymme bör en golvbrunn finnas. Avsaknaden utgör en ökad risk för fuktskador vid ex. läckage i omkringliggande konstruktioner.

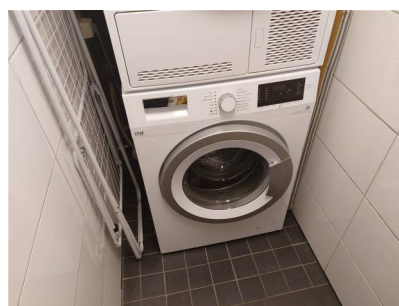
Entréplan / Tvättstuga

Tätskikt är felmonterat i golvbrunnen.
(Under tvättmaskinen)

Brunnmanschetten sticker fram under klämringen.

När tätskikt är felmonterat i golvbrunnen innebär det risk för fuktskador. Vatten kan tränga ner i omkringliggande konstruktioner med fuktrelaterade skador som följd.
