**Fastighetsuppgifter**

Skene 9:34

Backavägen 10

Uppdragsnummer	O32549
Besiktningsdatum	2026-06-09
Besiktningföretag	OBM Besiktning Väst AB
Besiktningförrättare	Carl Roy
Närvarande	Fastighetsägaren
Giltig till och med	2027-06-09

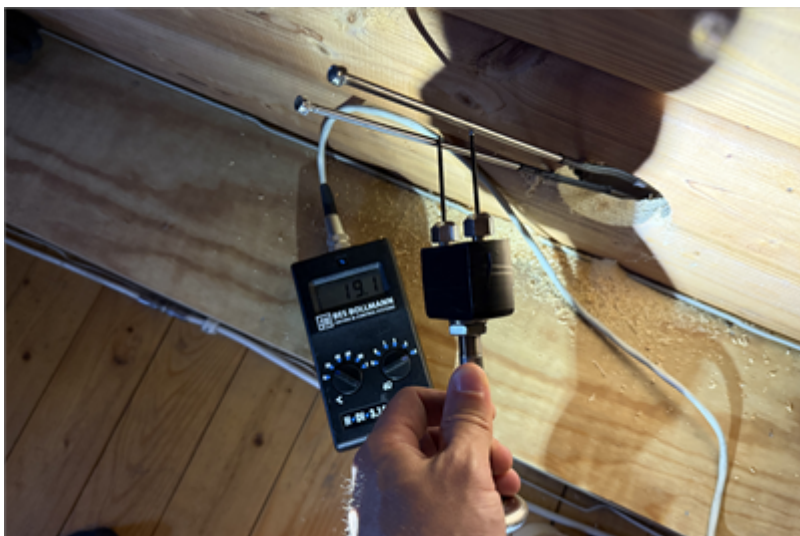
Byggnadsdel	Del av grundkonstruktion
Konstruktionsdel	Suterrängkällare och betongplatta på mark
Konstruktionsuppbyggnad	Påbyggda konstruktioner av organiskt material förekommer i vissa utrymmen

Kritiskt gränsvärde för \*mikrobiell tillväxt i trä är ca 17% fuktkvot. Mättnadsgraden i trä ligger på ca 28% fuktkvot. (\*=Samlingsnamn på flertalet mikroorganismer så som bakterier, mögel och likvärdigt) Provhål togs upp i påreglad vägg i gillestuga. Fuktkvoten uppmättes till 19% fuktkvot i bakomvarande träregel. Provhål i hall eller garage har ej utförts.

Vid stickprovskontroll av konstruktion uppmättes fuktkvoten till 19% vilket ligger över kritiskt gränsvärde för mikrobiell tillväxt. I provhål noterades ingen avvikande lukt.

Notera att stickprovsmässig undersökning är utförd. För att säkert fastställa samtliga konstruktioners fullständiga kondition och fuktstatus måste en mer omfattande undersökning utföras.
