**Fastighetsuppgifter**

Vemdalens Kyrkby 33:71

Vemdalsskalet Lostigen 5

## Bilaga 1 för kontroll av valda konstruktioner

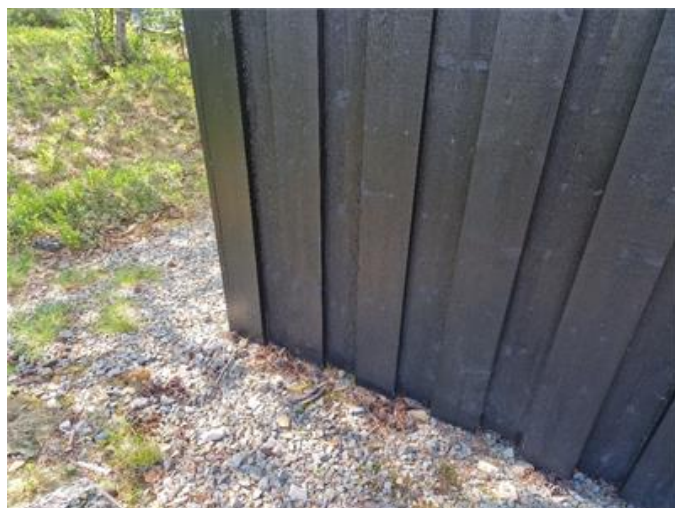
| Besiktningsresultat | | | | | |
|---|---|---|---|---|---|
| Fasad | | X | | | Mindre parti av fasad är marknära. Detta kan leda till rötskador i fasadens nederkant. |

Delar av fasad är marknära.

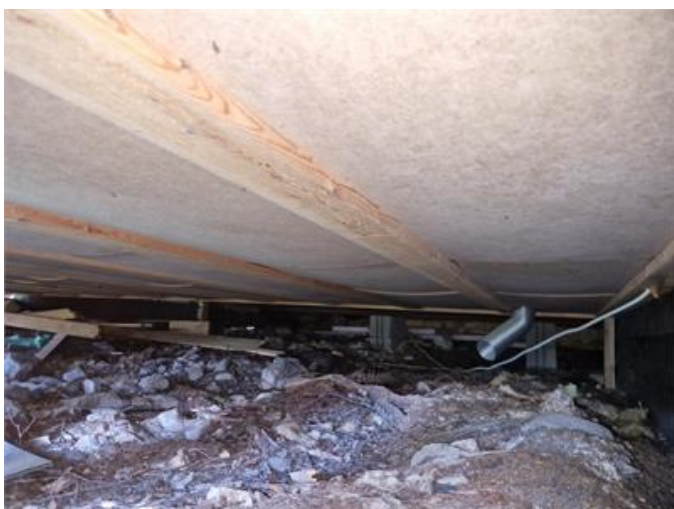
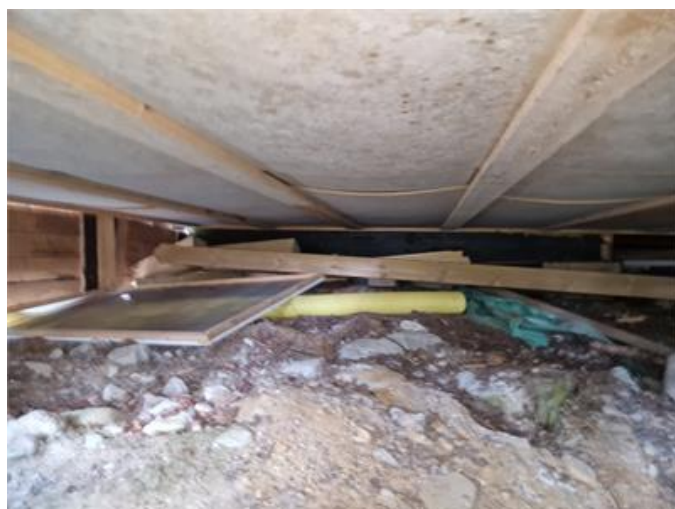
| Besiktningsresultat | | | | | |
|---|---|---|---|---|---|
| Plintgrund | | X | | | En plintgrund är en enklare konstruktion som kan medföra sättningar och ojämna golv. Marken under byggnaden ej avtäckt, stubbar och annat organiskt material finns kvar under hus. |
| | | X | | | Plintar har delvis förlorat sin bärighet och bör kontrolleras och åtgärdas. Sättningar förekommer i normal omfattning. |

Plintgrund.

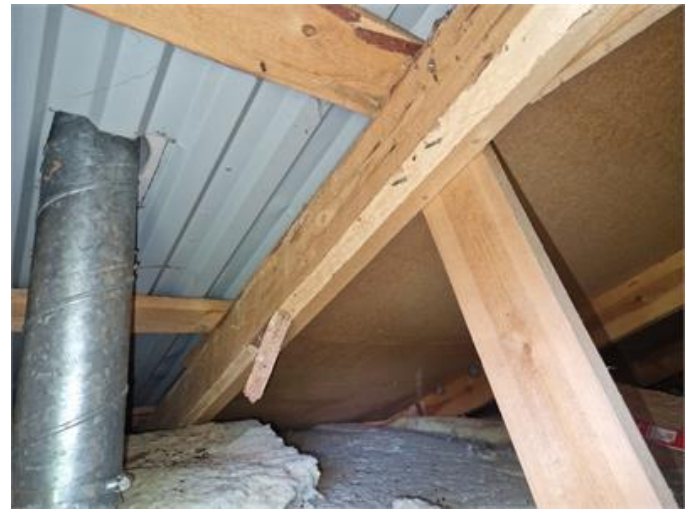
| Besiktningsresultat | | | | | |
|---|---|---|---|---|---|
| Vind | | | | X | Delar av vind är ej besiktningsbar, Då tillträde/luckor och landgång saknas. |

Mindre del av besiktad vind saknar underlagstak.

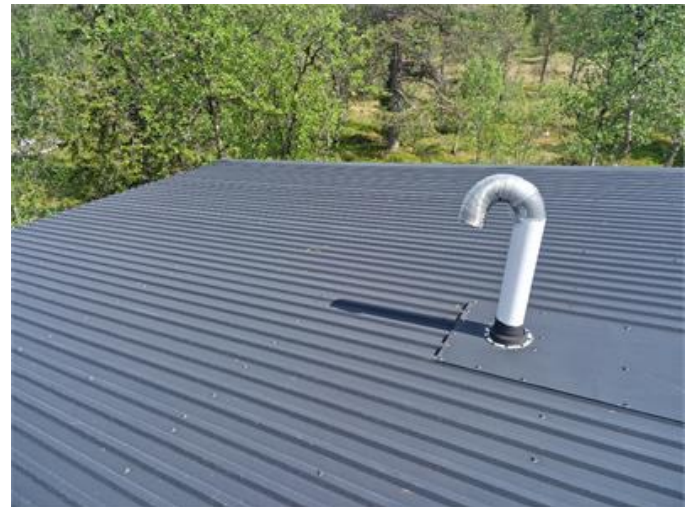
| Besiktningsresultat | | | | | |
|---|---|---|---|---|---|
| Tak | | | X | | Delar av tak är av äldre snitt och spikad med klockspik, infästningar kryper och otätheter noteras. Låglutande tak, se därför info på protokollets näst sista sida pos. 1. |

Delar av tak är låglutande.

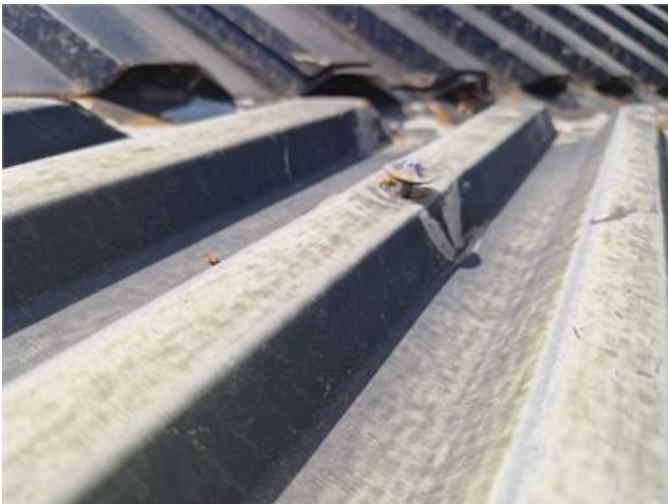
Äldre infästningar kryper.

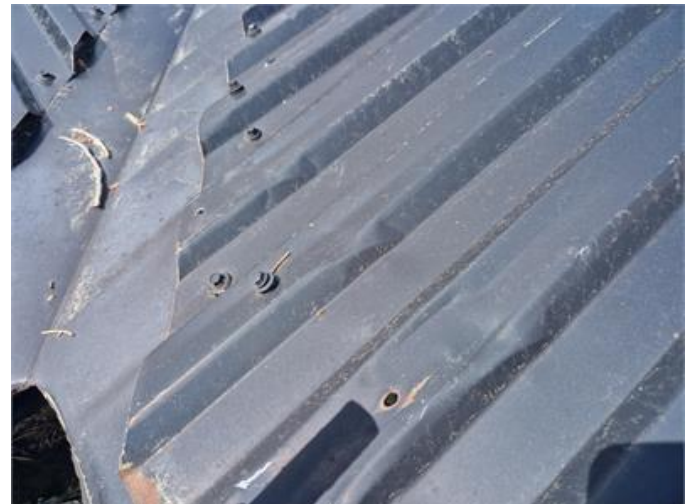
Enstaka hål och otätheter förekommer.

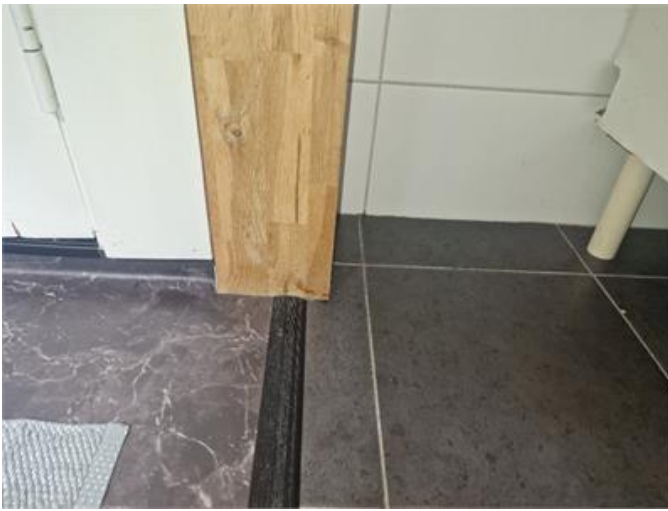
| Besiktningsresultat | | | | | |
|---|---|---|---|---|---|
| Dusch/wc | | X | | | Hela golvet lutar ej mot golvbrunn. Blandade ytskikt förekommer på golv. |

Blandade yt/tätskikt förekommer på golv.

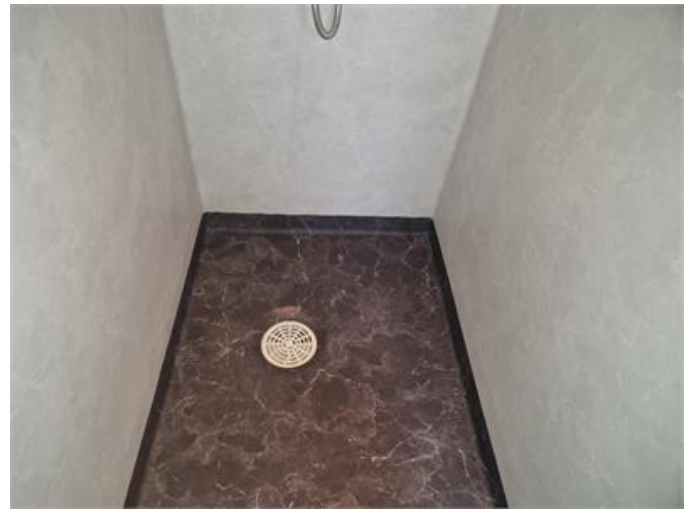
| Besiktningsresultat | | | | | |
|---|---|---|---|---|---|
| | | X | | | Äldre golvbrunn förekommer i renoverat utrymme, vilket är ett avsteg från branschstandard, se därför info på protokollets sista sida pos. 14. |

Äldre golvbrunn förekommer i renoverat utrymme.

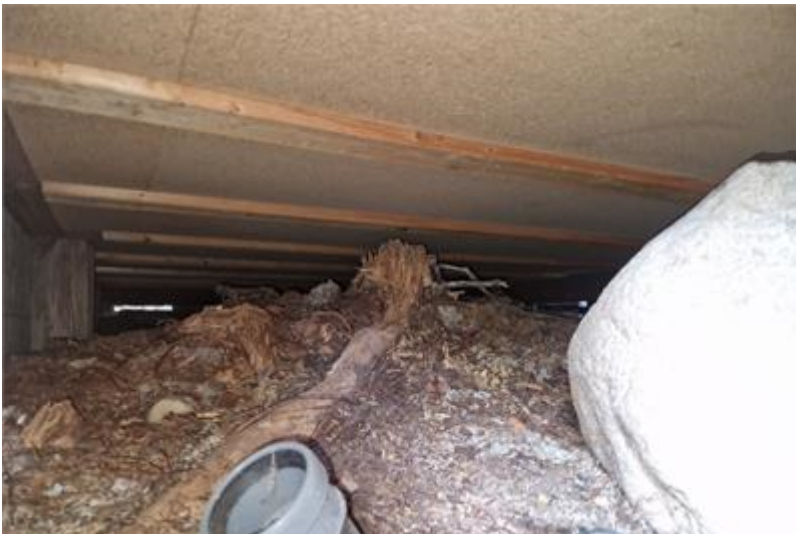
Huset saknar s.k. konventionell riskkonstruktion.

Stubbar finns lämnad under huset samt att organiskt material förvaras under huset, detta kan leda till att förekomst av avvikande lukt.
