Besiktningssprotokoll

Anticimex Försäkringsbesiktning i samarbete med Fastighetsbyrån

Fastighetsbeteckning: Tuve 7:141	
Fastighetsadress: Norumsgårde 1	
Postnummer: 417 43	Ort: Göteborg

Försäkringsbesiktning

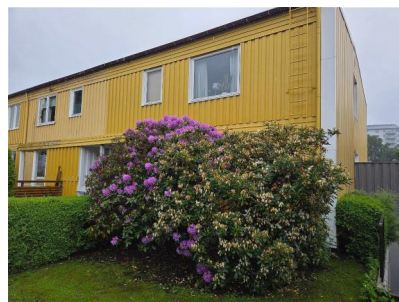
Utvändigt / Markförhållanden

Växter finns i anslutning till byggnaden.

När det finns rabatter och växter nära byggnaden finns risk att fukt stannar kvar i väggarna. Detta kan i sin tur orsaka invändiga fuktskador. Växternas rötter kan också skada grundmuren och sätta dräneringsledningen ur funktion.

Området närmast huset rekommenderas att vara fritt från växtlighet.

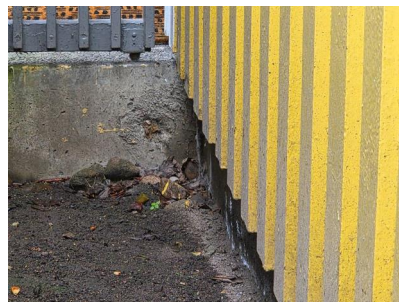
Utvändigt / Sockel

Gällande synlig del av sockel som gått att kontrollera noteras enstaka sprickor samt visst underhållsbehov.

Dessa bedöms inte ha lett till bakomliggande skador.

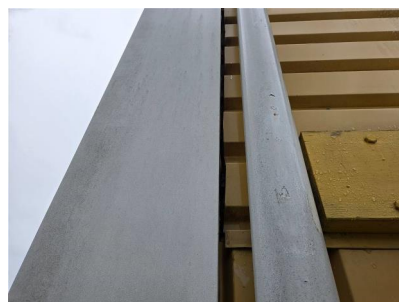
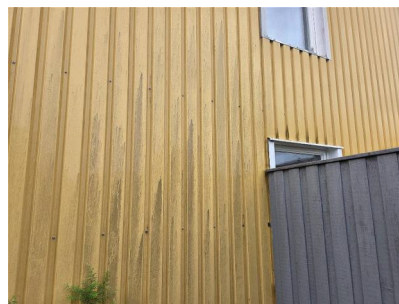
Utvändigt / Fasad

Lokalt förekommer vissa otätheter kring fasad.

Otätheterna medför en ökad risk för att fukt tränger in bakom fasaden vilket i sin tur kan orsaka fuktskador.

Vidare noteras att trädetaljer ytterst lokalt är i behov av målning/underhåll (ovan uterum/kring balkong och farstukvist) samt att övriga delar lokalt är i behov av rengöring.

Fasadbeklädnad och träkonstruktioner där målningsbehov finns riskerar att få fukt- och rötskador på grund av sämre vattenavvisande förmåga. För att öka livslängden på fasadbeklädnaden rekommenderas målning och underhåll.

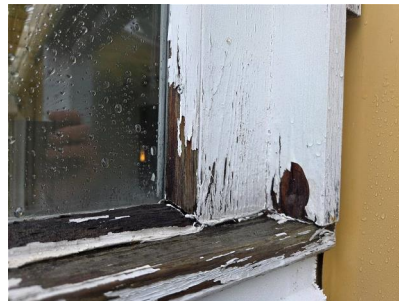
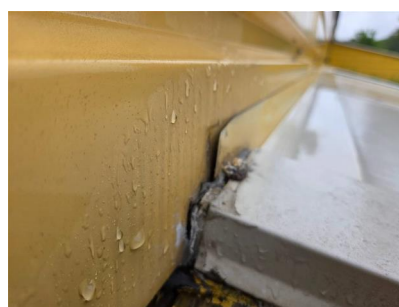
Utvändigt / Uterum

Mindre rötskador finns i fönster.

Vidare noteras vissa otätheter kring plåtanslutning mot befintlig bostad samt lokalt kring fönsteranslutning.

Detta bedöms dock inte leda till följdskador samt att fastighetsägare monterat en invändig hängränna i taket för att samla upp det mindre inläckaget som sker kring plåtanslutning mot befintlig bostad.

Dessa bedöms dock inte ha lett till bakomliggande skador. För att öka livslängden på fönster rekommenderas målning och underhåll samt byte av skadade delar.

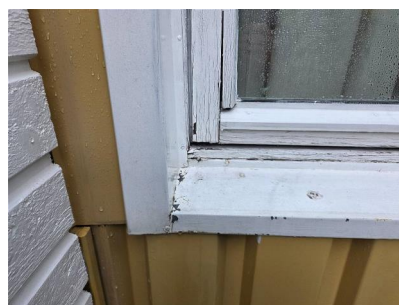
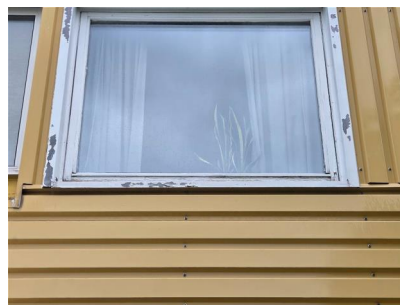
Utvändigt / Fönster

Fönster är i behov av målning/underhåll.

Vidare noteras att isolerglas är äldre.

Att befintliga fönster är äldre betyder att tätningen mellan fönsterrutorna kan vara sämre. Detta kan leda till att missfärgning/imma kan uppstå mellan glasrutorna.

Fönsterbågar och fönsterkarmar där målningsbehov finns riskerar att få fukt- och rötskador på grund av sämre vattenavvisande förmåga. För att öka livslängden på fönster rekommenderas målning och underhåll.

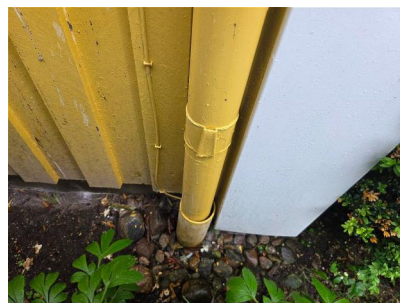
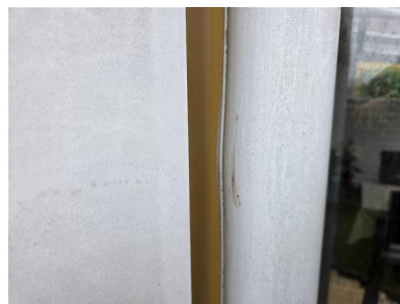
Utvändigt / Hängrännor / Stuprör

Lövsilar finns inte på stuprör där fals är vänd mot fasad samt att begynnande frostsprängning förekommer.

Observera att stuprör på fastigheten ansvarar samfällighetsföreningen för, varpå man med fördel kan lyfta fram noterad brist.

När det saknas lövsilar så finns det risk att det blir stopp i dagvattenledningen. För att hindra stopp i dagvattenledningar rekommenderas komplettering av lövsilar.

När stuprören är monterade med falsen vänd mot fasad ökar risken för fuktskador på fasad och sockel vid ett eventuellt läckage. För att undvika skador på fasad/sockel kan man med fördel vända stuprörens fals ut från fasad.

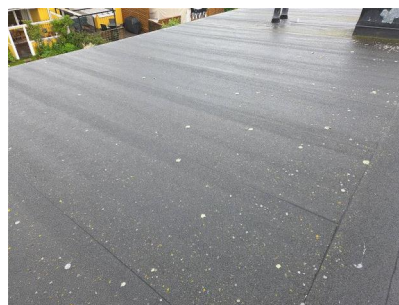
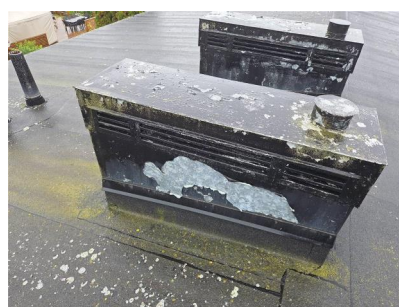
Utvändigt / Tak

Äldre plåtdetaljer påvisar lokalt färgsläpp samt mindre begynnande rostpåverkan.

Yttertak gick att beträda och besikta i sin helhet. Dock noteras att stegens översta infästning lokalt är bristfällig och bör ses över.

För att förlänga livslängden rekommenderas målning/underhåll.

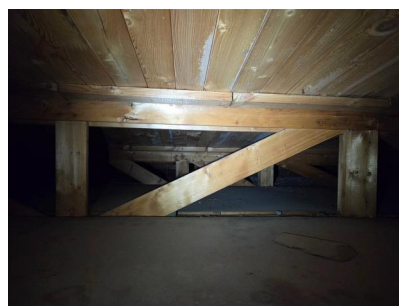
Utvändigt / Vind

Lokalt noteras det fågelspillning på golv/isolering.

Mikrobiell påväxt finns på underlagstaket. Invändigt noteras att tilluftsventiler saknas i vistelserum samt spår av kondens på insidan vissa fönster.

Detta kan vara ett tecken på att vinden tillförs fukt inifrån bostaden. Observera att besiktning av bostadens ventilationssystem inte har ingått i uppdraget.

Observera att utrymmet är kontrollerat ifrån lucka då utrymmet är mycket begränsat ut mot takfot.

Det bedöms inte leda till någon följdskada men vi rekommenderar kontakt med skadedjursföretag via sin villahem försäkring för kontroll samt åtgärd.

För att komma tillrätta med detta kan fuktillförseln inifrån bostaden behöva minskas. Det kan göras genom att ventilationen i bostaden förbättras samt att eventuella otätheter i vindsbjälklaget (tak-/väggvinklar, taklucka med mera) tätas. Läs Anticimex faktablad om ouppvärmda vindsutrymmen för tips och råd.

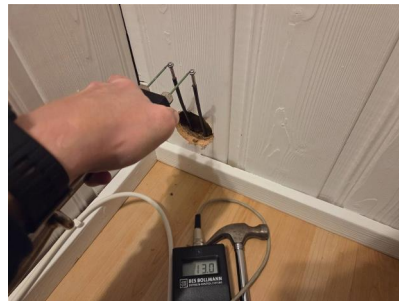
Källarplan / Allmänt

Vid kontroll av konstruktion uppmättes fuktvärden under kritisk nivå för mikrobiell tillväxt.

Befintliga påreglade konstruktioner samt ytskikt dikt an riskerar att drabbas av fuktskador på grund av naturlig fuktpåverkan. Det i sin tur kan leda till mikrobiella skador som kan resultera i att mikrobiell lukt sprids till boendemiljön. Om väggsyllar/reglar är tryckimpregnerade kan även en kemisk lukt förekomma.

Risk för mikrobiell tillväxt finns om relativa fuktigheten i den omgivande luften är över 75 %. I furuvirke motsvarar det en fuktkvot på 17 %.
- Kontroll utfördes via provhål i sovrummets utreglade vägg.
Fuktkvoten uppmättes till 13,0 % i väggregel och en normal lukt upplevdes i provhålet.

Utvändigt fuktskydd är äldre.

Eftersom källarens utvändiga fuktskydd (dagvattenssystem, dräneringssystem samt källarytterväggarnas utvändiga fuktskydd) är äldre, så kan systemet ha nedsatt funktion. Detta ökar risken för invändiga fuktskador i källaren.
