Fastighetsuppgifter

Mobyarna 62:14

Älvängsvägen 14

Uppdragsnummer	WA8401
Besiktningdatum	2026-06-10
Besiktningföretag	OBM Besiktning i Dalarna AB
Besiktningförrättare	Tomas Myrbråten
Närvarande	Säljaren
Giltig till och med	2027-06-10

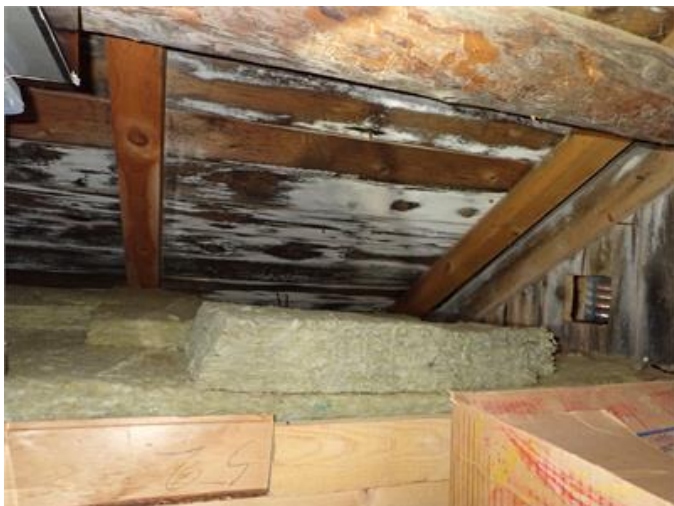
Besiktningresultat					
Bedömningssskala: 1 = Utan anmärkning, 2 = Påpekande, 3 = Bör åtgärdas, 4 = Ej besiktningbart					
Byggnadsdel	1	2	3	4	Anmärkning
Vind		X			-Mikrobiell påväxt noteras på underlagstak, se kommentar/riskanays. -Fuktfäckor förekommer på underlagstak (inga förhöjda fuktvärden uppmättes) troligen från innan taket byttes.
Överplan					
Hall	X				
Wc		X			Ingen ventilation finns i utrymmet.
Sovrum 1	X				
Sovrum 2	X				
Sovrum 3	X				
Entreplan					
Hall	X				
Kök		X			-Fuktskydd finns ej under kyl/frys samt diskbänkens vatteninstallationer. -Tappvattenrör bör förankras i vägg.
Hall mot altan	X				
Vardagsrum					
Dusch/wc		X			-Utrymmet har äldre standard och den tekniska livslängden är passerad, kommande renoveringsbehov. -Rör genomföringar finns i golv. Idag finns duschkabin i utrymmet.
Källarplan					
Allmänt		X			Mindre fuktgenomslag förekommer på källarväggar, se kommentar/riskanays.

-Byggnaden bedöms ha begränsad ventilation avseende både till- och frånluft. Detta kan medföra en otillräcklig luftomsättning i bostaden samt ökad fuktbelastning i fukt känsliga konstruktioner vilket i sin tur kan bidra till risk för mikrobiell påväxt, exempelvis i vindsutrymmet. Åtgärder för att förbättra ventilationen bör därför övervägas.

Exempel på mikrobiell påväxt på underlagstak vind.

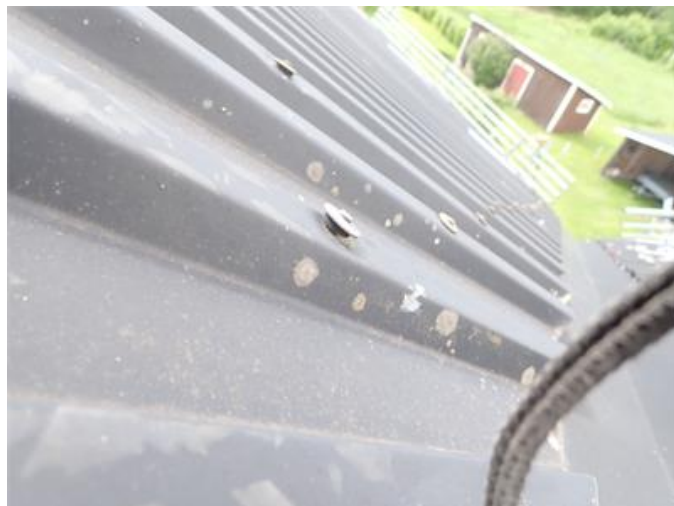
Hall		X			Stötta till trapp i bakkant är rötskadad i nederkant.
Groventre/pannrum	X				
Matkällare	X				
Utvändigt					
Tak		X			-Plåttakets plåtspikar bör kontrolleras/kompletteras regelbundet för att förhindra läckage och att några är otäta i infästning. -Färgsläpp förekommer på plåt detaljer. -Tak på altan/farstuvist har för låg lutning för beklädnad med plåt. Taket besiktigades via takstege samtnock.
Takavvattning	X				
Fasad		X			Begynnande underhållsbehov föreligger, framförallt på solexponerade sidor.
Fönster	X				
Sockel	X				
Mark	X				
Altan	X				
Balkong	X				
Torpargrunder		X			Grundernas utformning betecknas som en riskkonstruktion, se därför kommentar/ riskanalys på nästa sida.

Exempel på plåtspik som är otät i infästning på tak.

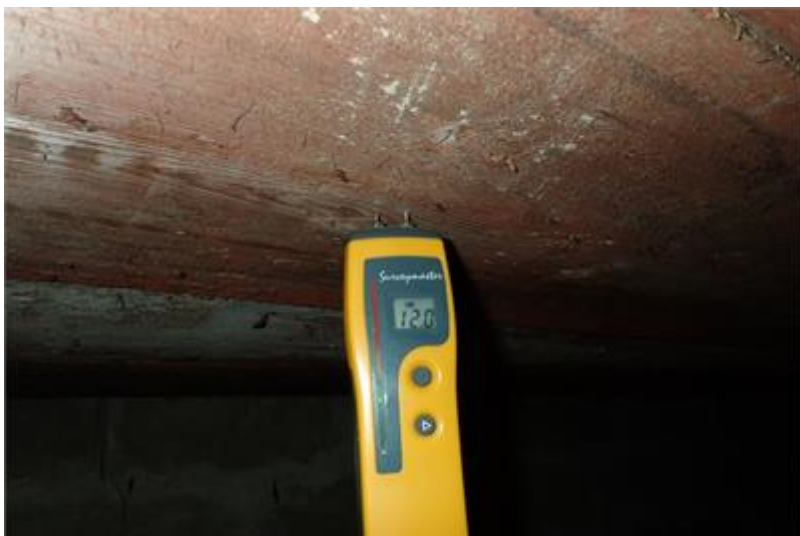
Vid konstruktionskontroll som utfördes via grunderna uppmättes fuktvärden under kritisk gräns och ingen mikrobiell påväxt kunde noteras på blindbotten.

Fuktkvoten uppmättes till mellan 11-12% (fk) i blindbotten i båda grunderna.

Det kritiska gränsvärdet för mikrobiell tillväxt brukar anges till ca 17% fuktkvot (FK).

Notera att stickprovsmässig undersökning är utförd samt att mätvärden normalt sett kan variera över årstiderna. För att säkert fastställa konstruktionens kondition och fuktstatus måste en mer omfattande undersökning utföras.
