Sandsjö 14:1

Älvhovägen 45

Uppdragsnummer	WA8387
Besiktningsdatum	2026-06-09
Besiktningföretag	OBM Besiktning i Dalarna AB
Besiktningförrättare	Håkan Johansson
Närvarande	Ägare
Giltig till och med	2027-06-09

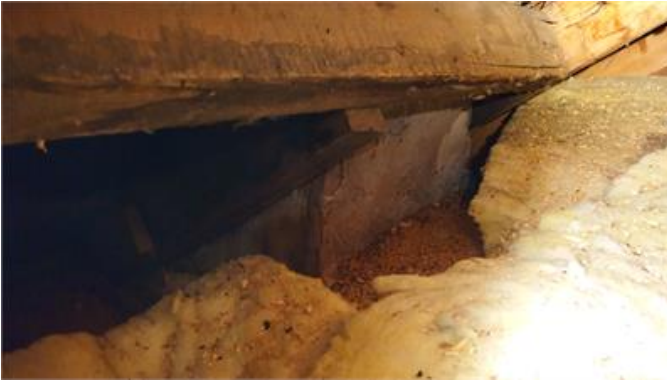
Spånisolering ligger an mot skorstenen innebärande ökad risk för brand.

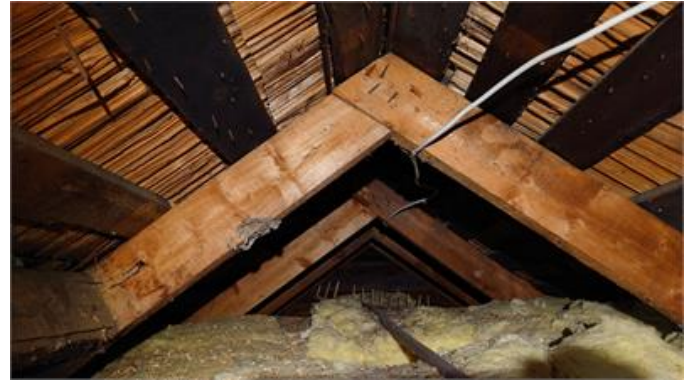
Vinden i övrigt uppvisar inga tecken på skador. Tilläggsisolering har delvis utförts.

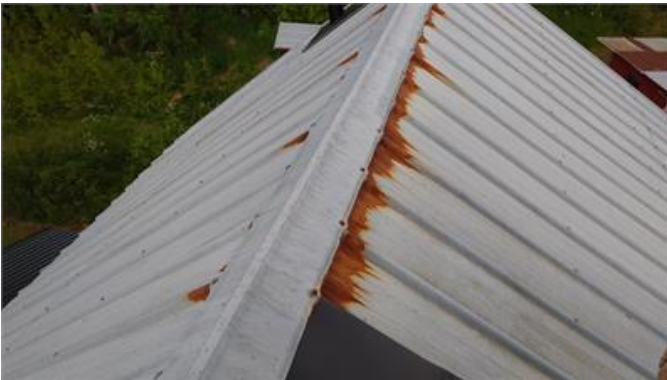
Äldre takplåt förekommer och underliggande takpapp saknas. Viss rostpåverkan förekommer på takplåtarna innebärande ett förestående underhållsbehov.

Viss rostpåverkan förekommer på yttertaketets plåt.

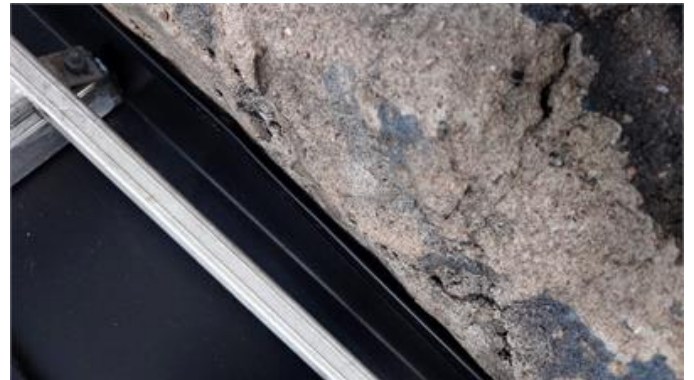
Plåtskoning mellan tak och skorsten har glipor innebärande ökad risk för läckage.

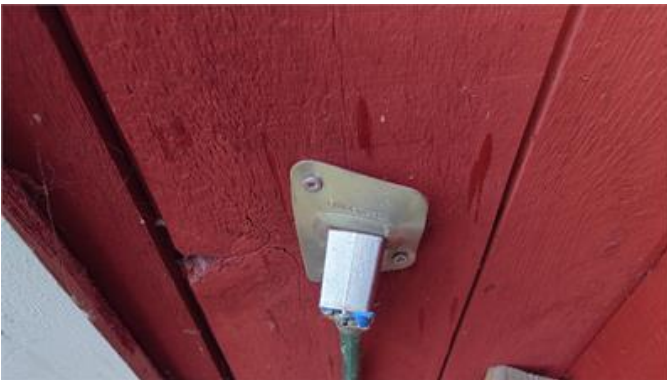
Utvändig vattenutkastare har skadats innebärande ökad risk för läckage.

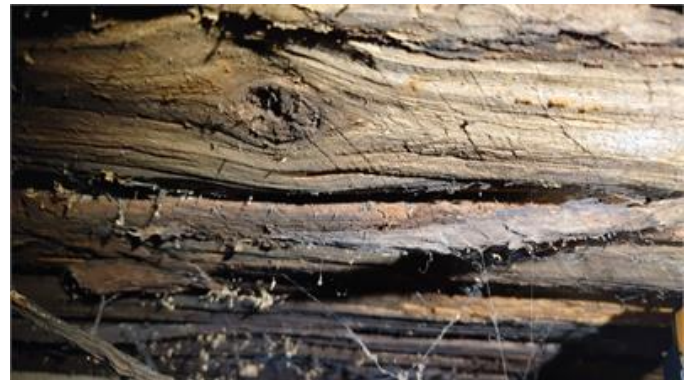
En torpargrund är en riskkonstruktion med avseende på fukt- och mikrobiella skador. Mikrobiella skador i form av rötangrepp har noterats och skadornas omfattning bör därför fastställas och åtgärdas, se även info på protokollets sista sida Pos. 10.

Torpargrundens utrymme har fuktrelaterade skador med rötskador på blindbotten, läkt, mm.

Inspektion av torpargrundens utrymme görs via lucka i hallens golv. Vid inträdet i grunden kan man iaktta att marken är mycket fuktig och fuktspärr saknas på marken. Delar av golvbjälklaget har äldre rötskador samt att uppmätta fuktvärden överstiger gällande gränsvärde.

Det kritiska gränsvärdet för mikrobiell tillväxt brukar anges till ca 15-17% fuktkvot (FK). Uppmätta värden uppgick till 26%FK

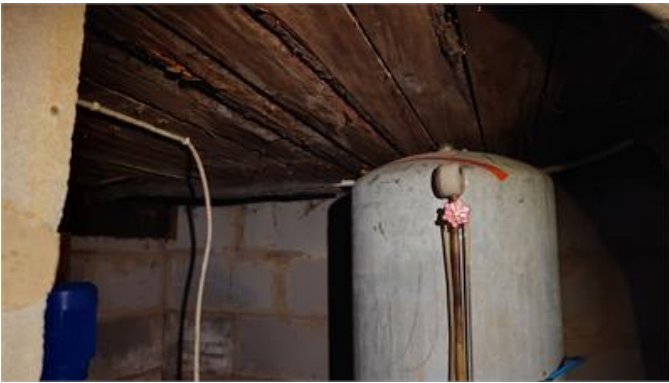
Utrymmet med hydrofortanken är fuktig.
