Fastighetsuppgifter

Fastighetsbeteckning
Bredareds-Gravryd 1:16
Adress
Lakhallsvägen 45
506 32 Borås

**Besiktningssuppgifter**

Uppdragsnummer O32555
Besiktningdatum 2026-06-10
Besiktningföretag OBM Besiktning Väst AB
Besiktningförrättare Magnus Henriksson
Närvarande Fastighetsägarna och mäklaren
Giltig till och med 2027-06-10

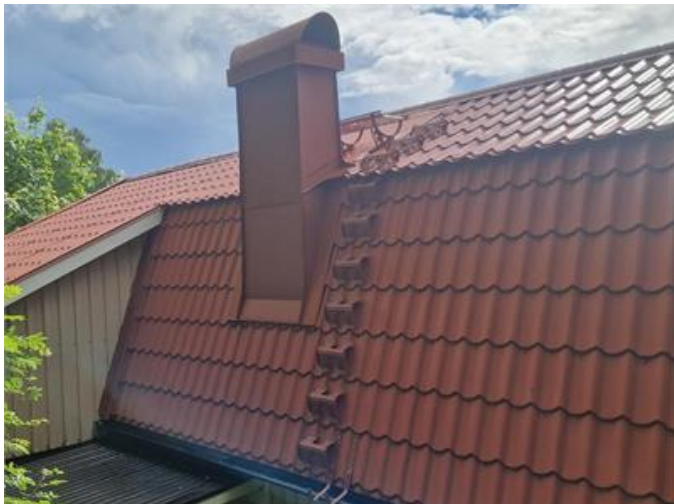
Vy på yttertak

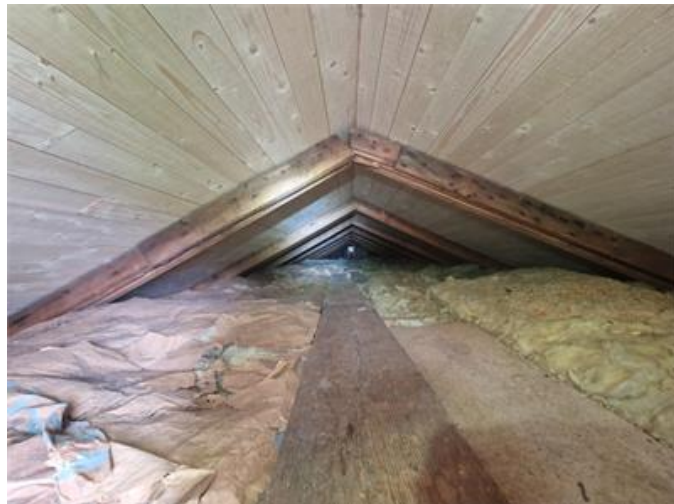
Vy på vindsutrymmet

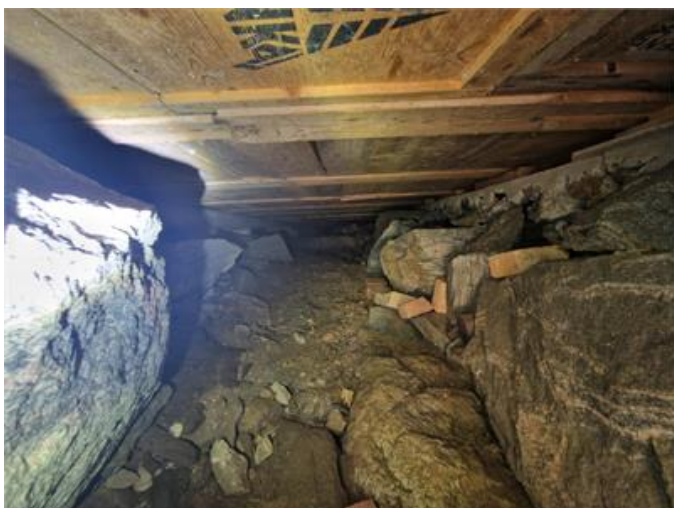
Vy i kryppgrund

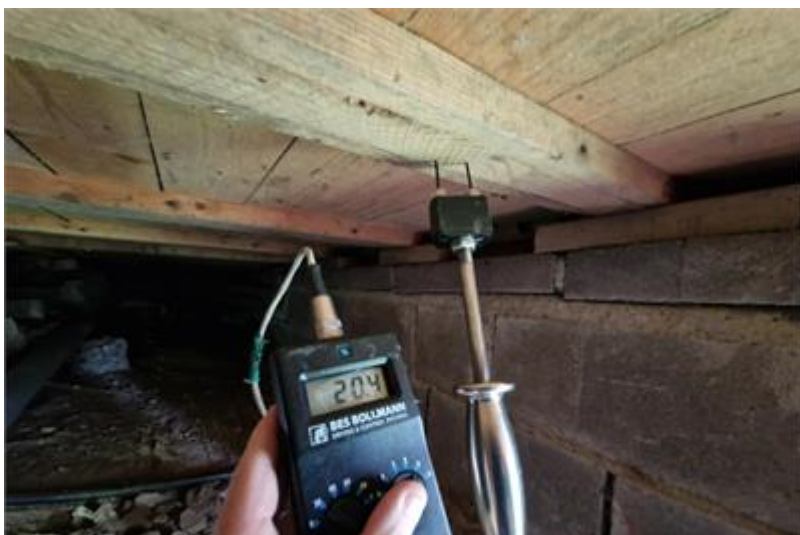
Bilaga 1 för kontroll av valda konstruktioner

Vid besiktningen utförs stickprovsmässiga fuktmätningar mot trossbotten och träbjälklag. Fuktkvoten visade på 17-20,5% och gränsvärdet för mikrobiell påväxt ligger på 17%. Det rekommenderas en fortsatt teknisk utredning för att kontrollera orsaken till och omfattningen av detta,

Notera att stickprovsmässig undersökning är utförd. För att säkert fastställa konstruktionens fullständiga kondition och fuktstatus måste en mer omfattande undersökning utföras.
