Fastighetsuppgifter

Brunn 11:83

Uppdragsnummer	O32567
Besiktningsdatum	2026-06-10
Besiktningföretag	OBM Besiktning Väst AB
Besiktningförrättare	Daniel Good
Närvarande	Fastighetsägare
Giltig till och med	2027-06-10

Byggnadsbeskrivning 1½-planshus med mindre källardel samt grundlagd på torpargrund	Byggnadsår 1923
Till eller ombyggnad Huset har byggts om/till i olika omgångar genom åren	Övrigt Byggnaden var möblerad vid besiktningstillfället. Övriga byggnader står i befintligt skick och har ej besiktigats

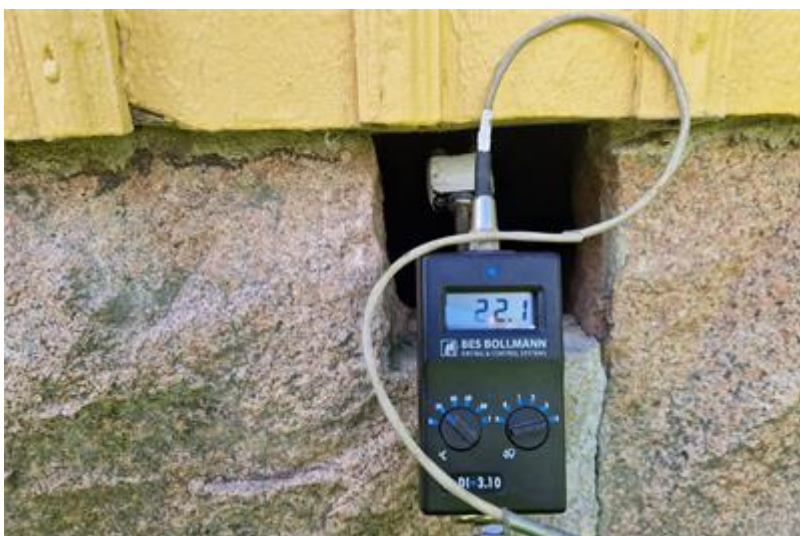
Bilaga 1 för kontroll av valda konstruktioner

Byggnadsdel	Större del av grundkonstruktion
Konstruktionsdel	Torpargrund
Konstruktionsuppbyggnad

Kontroll av konstruktion utfördes genom stickprovsmässig fuktmätning i från utvändig ventilationsglugg
Fuktvärde över gränsvärdet för mikrobiell tillväxt uppmättes i organiskt material/syll.
Fuktkvot uppmättes till ca 22%
Risk för mikrobiell tillväxt föreligger vid en fuktkvot på 17%

Notera att stickprovsmässig undersökning är utförd samt att mätvärden normalt sett kan variera över årtiderna
För att säkert fastställa hela konstruktionens kondition och fuktstatus måste en mer omfattande undersökning utföras
