# Besiktningssprotokoll

Anticimex Försäkringsbesiktning i samarbete med Fastighetsbyrån

Fastighetsbeteckning: Fiskebäck 58:4	
Fastighetsadress: Melongatan 155	
Postnummer: 42656	Ort: Västra Frölunda

Besiktningdatum: 2026-06-08	Protokollnummer: 69746316
Temperatur: 18 °C	Väderlek: Halvklart
Tekniker: Tobias Larsson	
E-post: tobias.larsson@anticimex.se	
Kontor: Göteborg	
Närvarande: Anhöriga till fastighetsägare

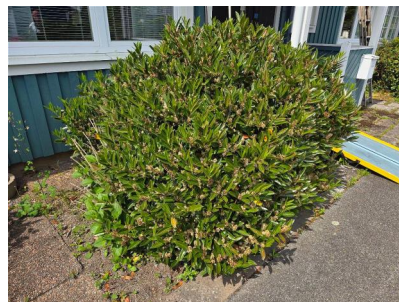
Växter finns i anslutning till byggnaden.

När det finns rabatter och växter nära byggnaden finns risk att fukt stannar kvar i väggarna. Detta kan i sin tur orsaka invändiga fuktskador. Växternas rötter kan också skada grundmuren och sätta dräneringsledningen ur funktion.

Området närmast huset rekommenderas att vara fritt från växtlighet.

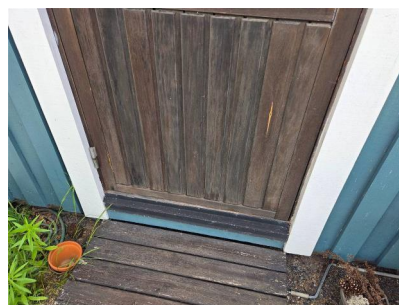
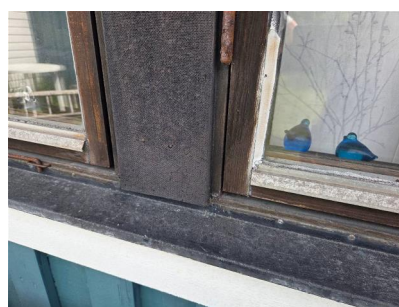
Dörrar och äldre fönster är i behov av målning/underhåll.

Dörrar och fönster där målningsbehov finns riskerar att få fukt- och rötskador på grund av sämre vattenavvisande förmåga.

För att öka livslängden rekommenderas målning och underhåll.

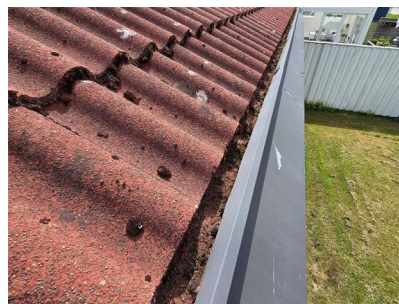
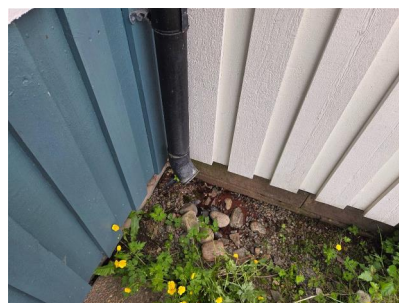
Hängrännor är skräpfyllda.

Eftersom hängrännor är fulla med skräp finns risk för fuktskador på fasad och sockel då vatten kan svämma över. För att förhindra översvämning rekommenderas rensning av hängrännor.

Vidare noteras att stuprör lokalt avslutas nära husliv samt att falsen är vänd in mot fasad och bör med fördel vändas utåt.

Stuprör som avslutas intill husliv (ovan mark) kan medföra en ökad fuktbelastning på grundmur/sockel med fuktrelaterade skador som följd.

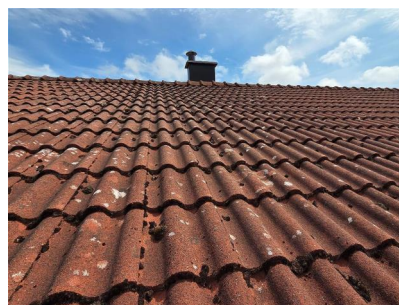
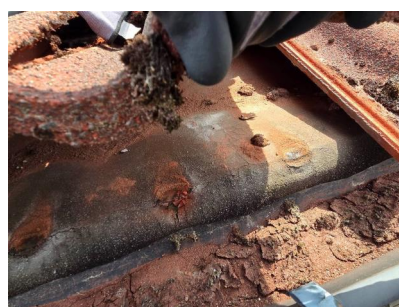
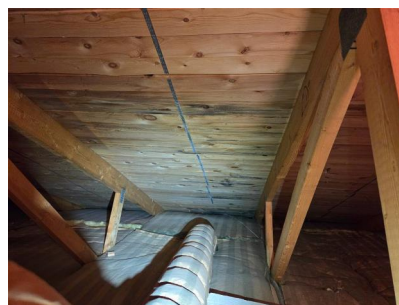
Yttertaket som är äldre påvisar anmärkningar gällande:

- Lokalt skadade och nötta takpannor.
- Nedersta pannraden ligger dikt an underlagspappnen där vissa skador finns och papp upplevs överlag torr/skör.
- Mosspåväxt finns på takpannor.
- Tak på farstuvist bedöms ha fel taktäckning anpassad till taklutningen där otätheter noteras i anslutning mot bostad.
- Enstaka fuktfläck finns på underlagstak pånockvind samt på utrymmets golv vilket bedöms bero på att nocktätning saknas.

Takpannor, plåtdetaljer och underlagspapp har enligt vår bedömning en begränsad livslängd. Eftersom husets taktäckning är äldre med noterade brister har det ett minskat motstånd mot vatteninträngning. Detta i sin tur kan leda till fuktskador på träläkt och vidare ner i underliggande konstruktioner.

Det rekommenderas att kontakt tas med takläggare för bedömning av omfattning samt framtagande av åtgärd. I samband med reoveringen bör omkringliggande konstruktioner kontrolleras för att upptäcka eventuella följskador.

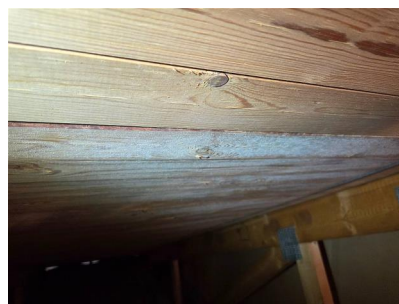
Mikrobiell påväxt finns på underlagstaket. Invändigt noteras att frånluft saknas i tvättstuga samt att tilluftsventiler saknas i vissa vistelserum.

Detta kan vara ett tecken på att vinden tillförs fukt inifrån bostaden. Observera att besiktning av bostadens ventilationssystem inte har ingått i uppdraget.

För att komma tillrätta med detta kan fukttillförseln inifrån bostaden behöva minskas. Det kan göras genom att ventilationen i bostaden förbättras samt att eventuella otätheter i vindsbjälklaget (tak-/väggvinklar, taklucka med mera) tätas. Läs Anticimex faktablad om oppvärmda vindsutrymmen för tips och råd.

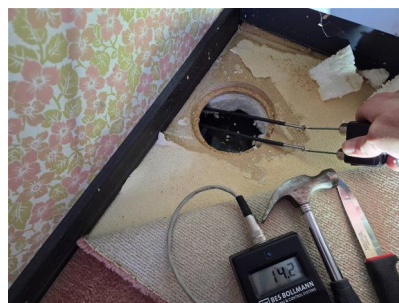
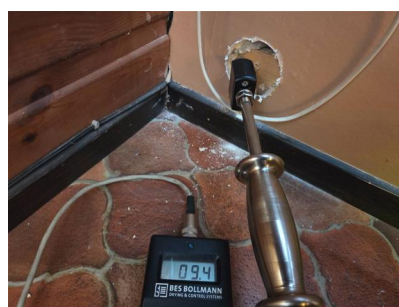
Vid kontroll av konstruktion uppmättes fuktvärden under kritisk nivå för mikrobiell tillväxt.

Risk för mikrobiell tillväxt finns om relativa fuktigheten i den omgivande luften är över 75 %. I furuvirke motsvarar det en fuktkvot på 17 %.

- Kontroll 1 utfördes i golvkonstruktionen i sovrum 1 där väggssyll mellan fastigheter kunde nås. Fuktkvot uppmättes till 14,2 % och en normal lukt upplevdes i provhålet.
- Kontroll 2 utfördes via provhål i kökets yttervägg. Fuktkvot uppmättes till 12,5 % i ytterväggssyll och 9,4 % i stående regel och en normal lukt upplevdes i provhålet.

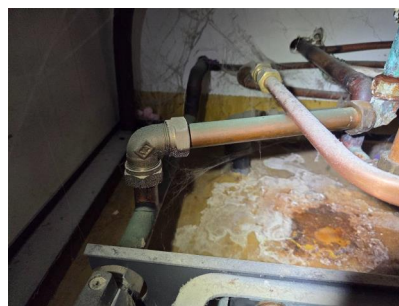
Utrymmet är äldre och har passerat sin tekniska livslängd.

Brister finns främst gällande allmän ålder samt bland annat rostig gjutjärnsbrunn, lokala mattsläpp, rörgenomföringar i golv samt att mindre läckage noteras kring rör/kopplingar under varmvattenberedare där korrosion finns.

Kontakt med en behörig våtrumsentreprenör för renovering av utrymmet till dagens standard rekommenderas. I samband med renoveringen bör omkringliggande stammar/konstruktioner kontrolleras för att upptäcka eventuella följskador.

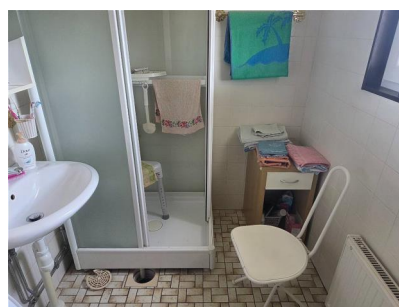
Utrymmet är äldre och har passerat sin tekniska livslängd.

Brister finns främst gällande allmän ålder samt bland annat rostig gjutjärnsbrunn och lokalt bristfällig golvlutning.

Kontakt med en behörig våtrumsentreprenör för renovering av utrymmet till dagens standard rekommenderas. I samband med renoveringen bör omkringliggande stammar/konstruktioner kontrolleras för att upptäcka eventuella följskador.
