# Besiktningsprotokoll

Anticimex Försäkringsbesiktning i samarbete med Fastighetsbyrån

| Fastighetsadress:<br>Gålsbo 29 | |

| Besiktningsdatum:<br>2026-06-09 | Protokollnummer:<br>69749950 |

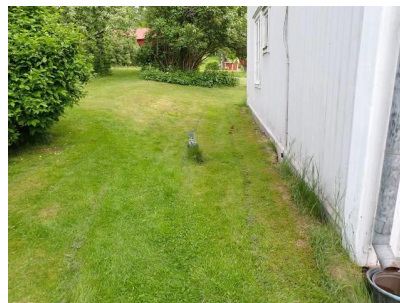
Marken lutar mot huset.

Detta innebär en ökad fuktbelastning mot grunden vilket i sin tur kan orsaka fuktskador i huset.

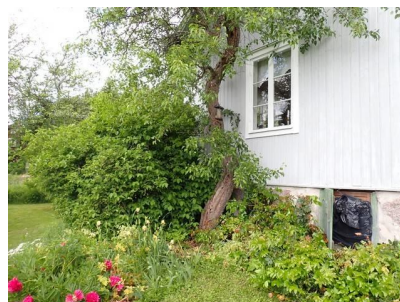
Växter finns i anslutning till byggnaden.

När det finns rabatter och växter nära byggnaden finns risk att fukt stannar kvar i väggarna. Detta kan i sin tur orsaka invändiga fuktskador. Växternas rötter kan också skada grundmuren och sätta dräneringsledningen ur funktion.

Området närmast huset rekommenderas att vara fritt från växtlighet.

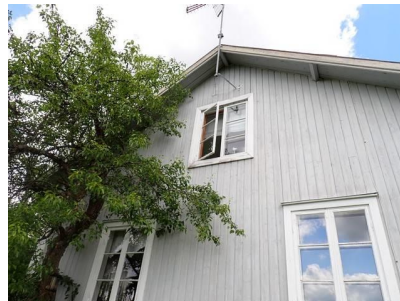
Fasadbeklädnaden har färgsläpp och torrsprickor.

Fasadbeklädnad och träkonstruktioner där målningsbehov finns riskerar att få fukt- och rötskador på grund av sämre vattenavvisande förmåga.

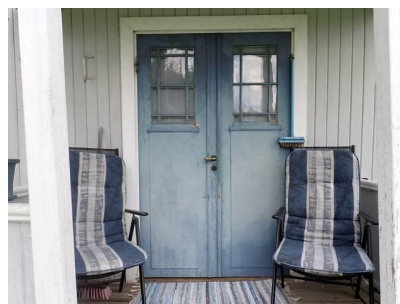
Torrspäckor finns på ytterdörr.

Torrspäckor och färgsläpp medför ökad risk för fuktinträngning vilket i sin tur kan leda till rötskador.

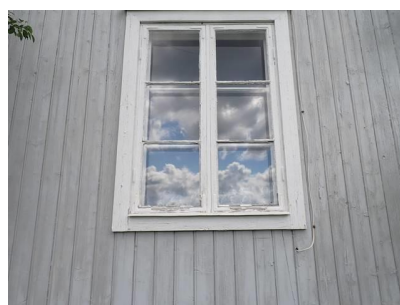
Fönster är i behov av målning/underhåll.  
Vissa har sprucken glasruta.

Fönsterbågar och fönsterkarmar där målningsbehov finns riskerar att få fukt- och rötskador på grund av sämre vattenavvisande förmåga.

För att öka livslängden på fönster rekommenderas målning och underhåll.

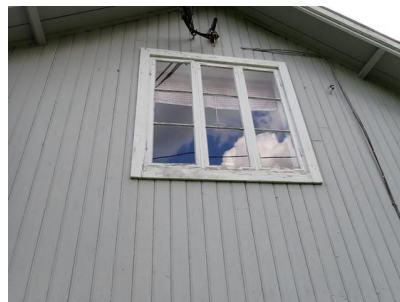
Fönsterbleck saknas på fönster på övreplan.

Avsaknad av fönsterbleck medför en ökad risk för att vatten kan rinna in och orsaka fuktrelaterade skador i omkringliggande konstruktioner.

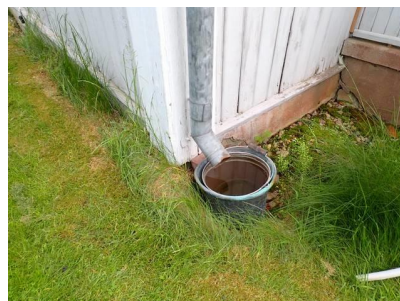
Stuprör är inte anslutet till markledning.

Stuprör som inte är anslutet till markledning kan medföra en ökad fuktbelastning på grundmur/sockel som i sin tur kan leda till fuktrelaterade skador.

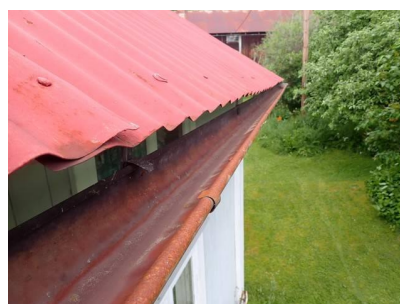
Hängrännor är rostiga.

Rostskadade hängrännor leder ofta till läckage, vilket i sin tur innebär risk för fuktskador på fasad, sockel och i bakomliggande konstruktioner.

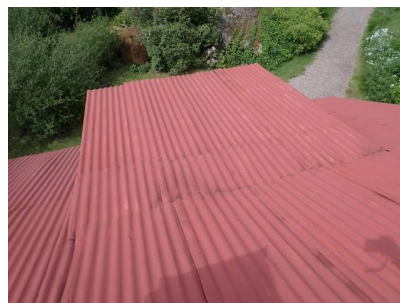
Yttertaket är äldre.

Takpannor, plåtdetaljer och underlagspapp har enligt vår bedömning en begränsad livslängd. Eftersom husets taktäckning är äldre har det ett minskat motstånd mot vatteninträngning. Detta i sin tur kan leda till fuktskador på träläkt och vidare ner i underliggande konstruktioner.

Husets tak har äldre plåtbeklädnad som målats om 1994. När plåten blir äldre är det normalt att färgen bruka släppa och blekna samt att mindre rostangrepp uppstår. Av den anledningen rekommenderas att en årlig kontroll av taket utförs för att kunna upptäcka eventuella takläckage.

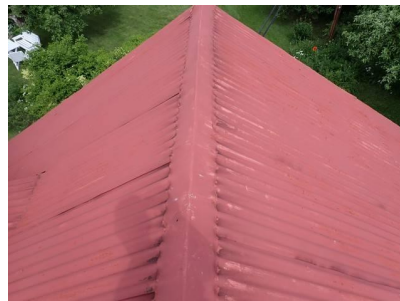
Takplåten är fastsatt med klockspik som med tiden har förmåga av att släppa från underlaget med otätheter som följd.

Risk att regn- eller smältvatten tränger ner i underliggande takkonstruktion och orsakar fuktrelaterade skador.

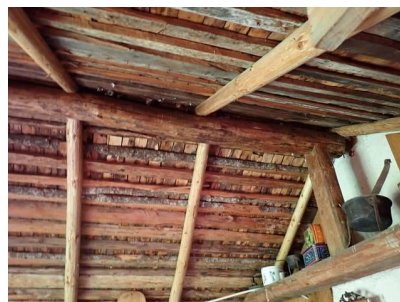
Underlagstaket består av pert.

Eftersom underlagstaket består av pert utan yttre täckning av papp under takbeklädningen, finns risk vid ogynnsam väderlek att regnvatten/snö tränger in med läckage på vindsutrymmet som följd. Med tiden kan även perten drabbas av fuktskador.

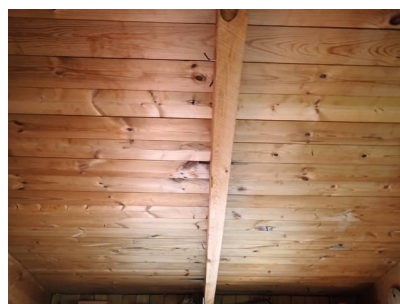
Underlagstaket har fuktfläckar.

Torrt vid besiktningstillfället.

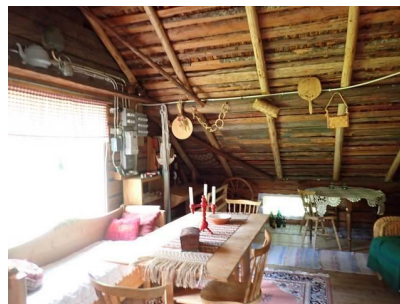
Vid kontroll av vinden uppmättes fuktvärden under kritisk fuktnivå för mikrobiell tillväxt och en normal lukt upplevdes. Fuktkvoten i underlagstak/takbjälkar uppmättes vid besiktningstillfället till ca 9 %.

Detta värde varierar dock under året beroende på årstid och utomhusklimat.

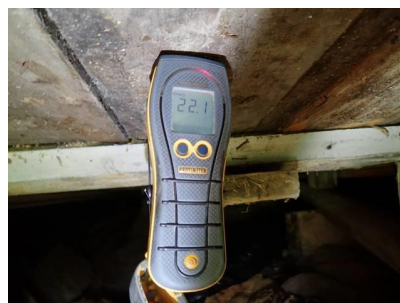
Vid kontroll av konstruktion i torpargrunden innanför luckan uppmättes fuktvärden över kritisk fuktnivå. Torpargrunden är ej besiktningsbar i sin helhet på grund av låg höjd.

Torpargrunder med bjälklag av organiskt material har ofta fuktskador på grund av naturlig fuktpåverkan. Detta kan resultera i mikrobiella skador (angrepp av mikroorganismer) och, i värsta fall, rötskador. Mikrobiell lukt kan då spridas till boendemiljön. Hela grunden har inte kunnat besiktigas eftersom den inte är krypbar i hela grunden.

Fuktkvoten uppmättes till 22,1 % innanför luckan.

Vi rekommenderar en fördjupad undersökning för att ta reda på om skador finns och bedöma orsak och omfattning.

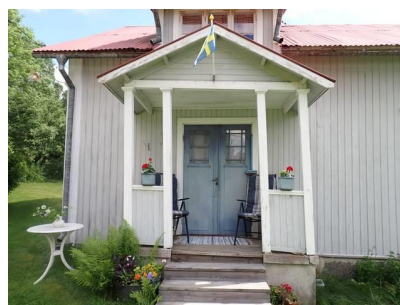
Farstukvisten lutar.

Farstukvistens fundament har sjunkit i ena kanten samt in mot fasaden och räcke har lossnat.

Den är i behov av renovering alternativt att man bygger en ny.

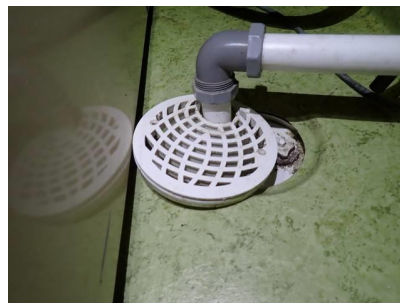
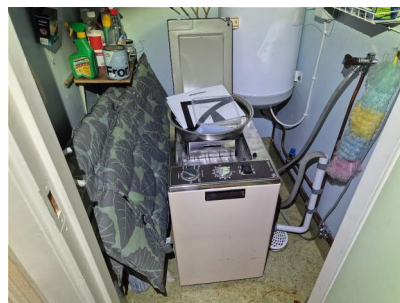
Våutrymmet har äldre yt-/tätskikt.

Eftersom funktionen, som innebär att ytskiktet/tätskiktet ska vara vattentätt, kan vara nedsatt finns en ökad risk att vatten tränger igenom ytskiktet/tätskiktet med vattensador i omkringliggande konstruktioner som följd.

Klämring i golvbrunn är lös.

Den lösa klämringen i golvbrunnen medför att vatten kan tränga ner i omkringliggande konstruktioner med fuktsador som följd. Detta kan i sin tur leda till mikrobiella skador (angrepp av mikroorganismer).

Golvlutning.

Brister i golvets och/eller tätskiktets lutning medför risk för att vatten tränger in i omkringliggande konstruktioner/utrymmen vilket i sin tur orsakar fuktrelaterade skador. Det medför också ökad risk för att vatten blir stående i golvets lågpunkter, vilket kan orsaka missfärgningar på samt att "unken" lukt uppstår.

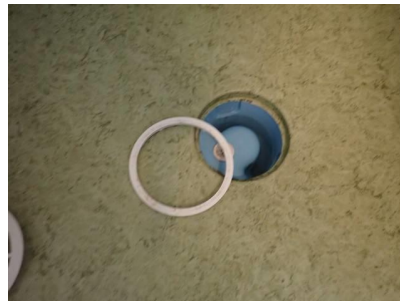
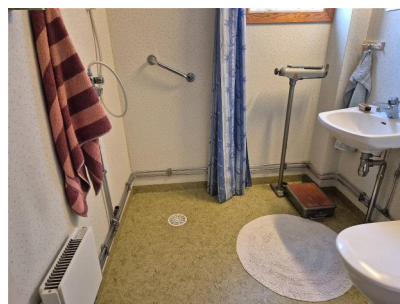
Våtutrymmet har äldre yt-/tätskikt.

Eftersom funktionen, som innebär att ytskiktet/tätskiktet ska vara vattentätt, kan vara nedsatt finns en ökad risk att vatten tränger igenom ytskiktet/tätskiktet med vattenskador i omkringliggande konstruktioner som följd.

Klämring i golvbrunn är lös.

Den lösa klämringen i golvbrunnen medför att vatten kan tränga ner i omkringliggande konstruktioner med fuktskador som följd. Detta kan i sin tur leda till mikrobiella skador (angrepp av mikroorganismer).

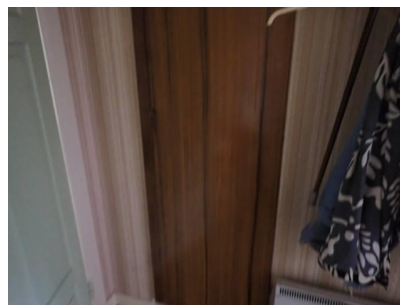
Dörr till renslucka på skorstenen som sotaren använder sitter löst noterades.

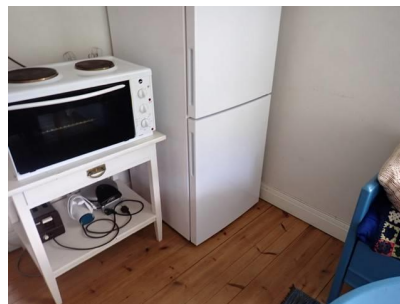
Fuktskydd saknas i diskbänksskåp och under kyl/frys.

Utan fuktskydd är det svårt att upptäcka läckage från rörledningar. Vatten kan då tränga in i omkringliggande konstruktioner och orsaka fuktskador.

För att upptäcka eventuella läckage, installera ett fuktskydd.
