# Besiktningsprotokoll

Anticimex Försäkringsbesiktning i samarbete med Fastighetsbyrån

| Fastighetsadress:<br>Mauritsholm Haga | |

| Besiktningsdatum:<br>2026-06-10 | Protokollnummer:<br>69734521 |

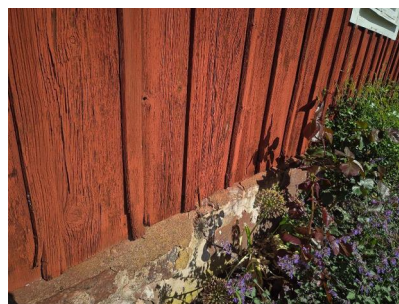
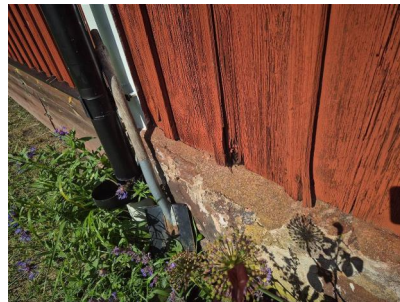
Fasadpanelen är ställvis i behov av målning/underhåll eventuellt byte av vissa delar.

Fasadbeklädnad och träkonstruktioner där målningsbehov finns riskerar att få fukt- och rötskador på grund av sämre vattenavvisande förmåga. För att öka livslängden på fasadbeklädnaden rekommenderas målning och underhåll.

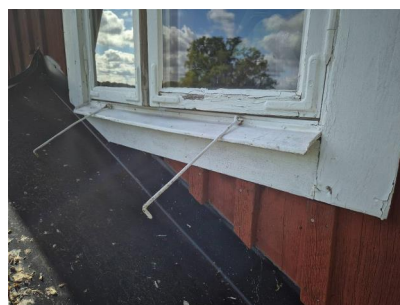
Ett par fönster är i behov av målning/underhåll.

Fönsterbågar och fönsterkarmar där målningsbehov finns riskerar att få fukt- och rötskador på grund av sämre vattenavvisande förmåga.

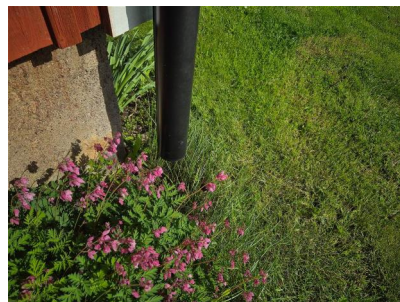
Utkastare finns ej på ett stuprör, groventré.  
Stuprör bristfälligt anslutet till markledning, farstukvist.

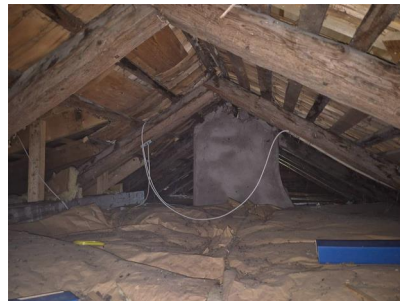
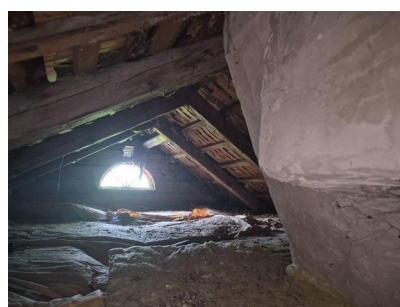
Vid kontroll av vinden uppmättes fuktvärden under kritisk fuktnivå för mikrobiell tillväxt.

Fuktkvoten i takbjälkar uppmättes till 8%.

Risk för mikrobiell påväxt föreligger om fuktkvoten överstiger 17%.

Vind har besiktats från luckan då landgångar saknas. Delar bakom murstockar har ej kontrollerats.

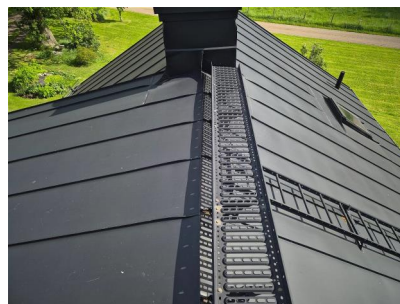
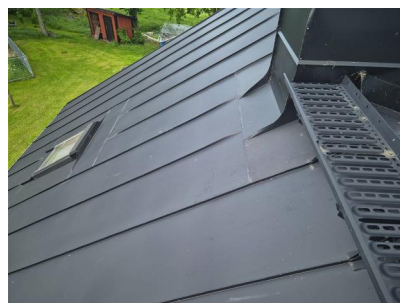
Inget att notera.

Taket besiktades från landgång och takstege.

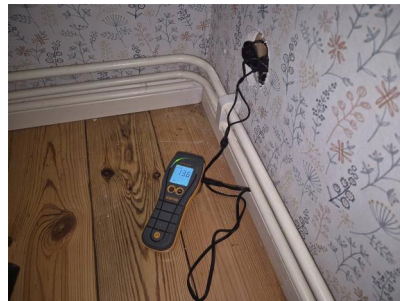
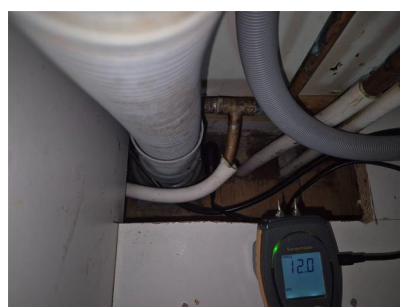
Betongplatta på mark utan underliggande isolering och med ett flytande golv på en cellplastisolering.

Befintlig golvkonstruktion riskerar på grund av naturlig fuktpåverkan att drabbas av fuktskador. Detta i sin tur kan leda till mikrobiella skador (angrepp av mikroorganismer) som kan resultera i att mikrobiell lukt sprids till boendemiljön.

Vid fuktkontroll av konstruktion via ett taget provhål i sovrums 1 uppmättes fuktvärden under kritisk nivå för mikrobiell tillväxt.

Fuktkvoten i konstruktionen uppmättes till 13-14%.

Fuktkvoten i ovankant golv under diskbänksskåp uppmättes till 12%

Risk för mikrobiell tillväxt föreligger om fuktkvoten överstiger 17%.

Den ursprungliga torpargrunden konverterades genom återfyllning med sand och dräneringsgrus. Grundläggningen färdigställdes med en betongplatta och överliggande styrofoamisolering.

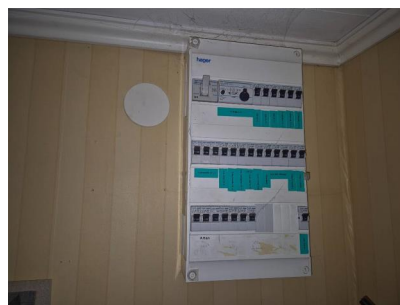
Inget att notera.

El-centralen har jordfelsbrytare.

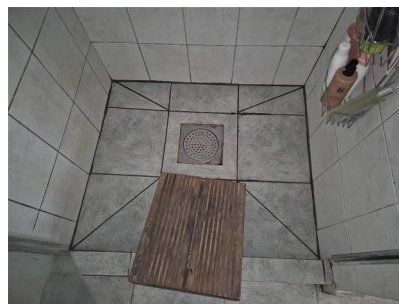
Tvättstuga och dusch och har äldre yt-/tätskikt.

Eftersom funktionen, som innebär att ytskiktet/tätskiktet ska vara vattentätt, kan vara nedsatt finns en ökad risk att vatten tränger igenom ytskiktet/tätskiktet med vattenskador i omkringliggande konstruktioner som följd.

- Klämring och tätskikt finns ej i golvbrunn.
- Sprickor noteras i ett par klinkerplattor i dusch men bedöms inte påverka underliggande tätskikt.
- Silikontätning noteras runt golvbrunn och i golv/väggvinkeln. Risk finns att underliggande fukt inte kan rinna ner i golvbrunnen.

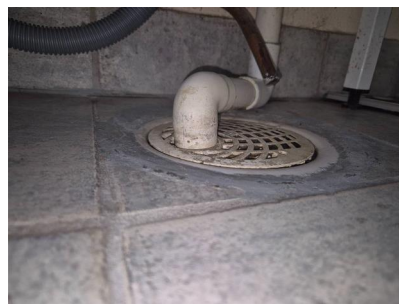
Golvbrunn under tvättbänk är felmonterad och tätskikt finns ej.

Risk finns att vatten kan tränga ner i omkringliggande konstruktioner med fuktrelaterade skador som följd.

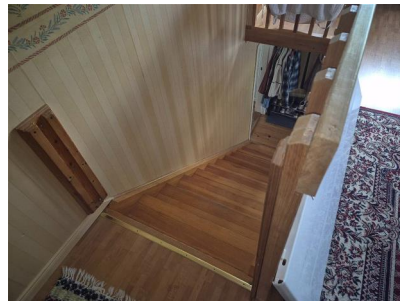
Räcke är ostadigt, ledstång finns ej.

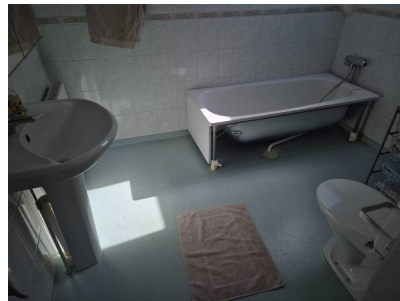
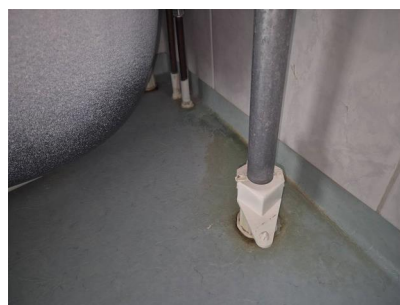
Våutrymmet har äldre yt-/tätskikt.

Eftersom funktionen, som innebär att ytskiktet/tätskiktet ska vara vattentätt, kan vara nedsatt finns en ökad risk att vatten tränger igenom ytskiktet/tätskiktet med vattenskador i omkringliggande konstruktioner som följd.

- Rörgenomföringar finns i golv.
- Bristfälligt golvfall lokalt.
- Frånluftsventilation saknas i utrymmet.
