Fastighetsuppgifter

Hult 1:549

Halliden 9

**Besiktningssuppgifter**

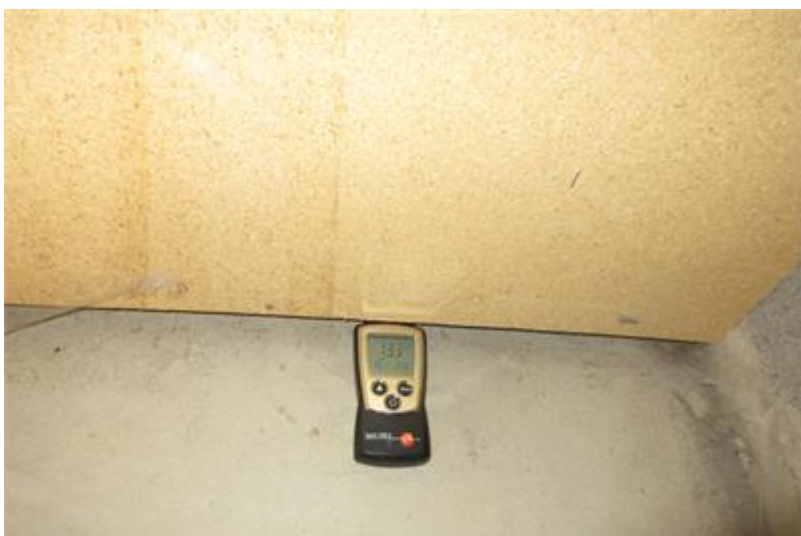
Byggnadsdel	Betongplatta mark
Konstruktionsdel	Innerväggsyll i bastu samt fotlist på motfylld yttervägg i vardagsrum
Konstruktionsuppbyggnad	Betongplatta mark med ytskikten applicerade dikt an plattan. Motfyllda ytterväggar är betongelement

Två stickprovsviss fuktmätningar utfördes i organiskt material i kontakt med betongplattan. Fuktkvoten i fotlist mättes till 9 % och innerväggsyll 13,3 %.

Notera att stickprovsmässig undersökning är utförd med mätvärden under det kritiska gränsvärdet för mikrobiell tillväxt. För att säkert fastställa konstruktionens kondition och fuktstatus måste dock en mer omfattande undersökning utföras.
