# Besiktningssprotokoll

Anticimex Försäkringsbesiktning i samarbete med Fastighetsbyrån

Fastighetsbeteckning: Kolven 6	
Fastighetsadress: Storgatan 48	
Postnummer: 546 32	Ort: Karlsborg

1-planshus med källare byggt 1939, tillbyggt 1974 med betongplatta på mark.

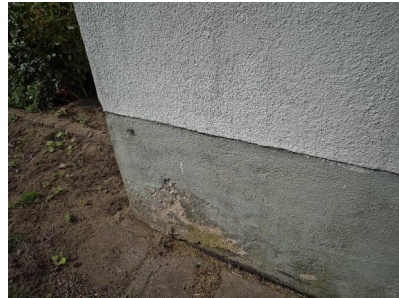
- Sprickor finns i sockel.  
- Färgsläpp noteras på sockeln.

Dessa bedöms inte ha lett till bakomliggande skador.

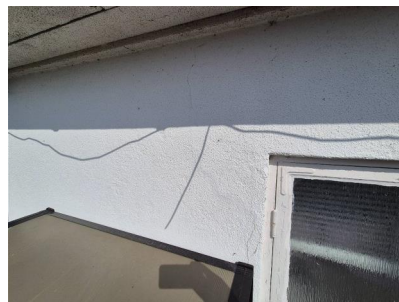
- Sprickor noteras i fasaden samt noteras otätheter över källardörren.

Då den putsade fasaden har brister finns risk att vatten tränger in i bakomvarande konstruktion med fuktrelaterade skador som följd.

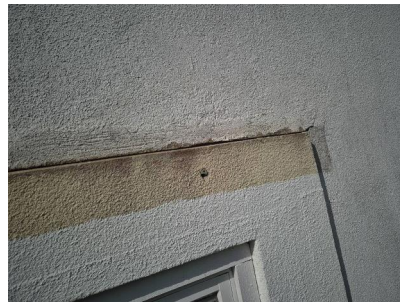
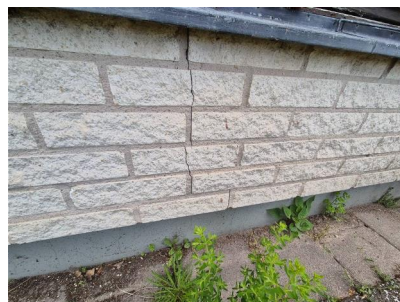
- Sprickor finns i tegelfasaden.

Detta kan leda till fukt- och frysskador i konstruktionen.

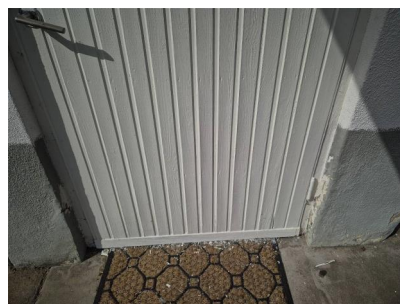
- Tröskelbleck saknas under källardörr.

Rekommenderar att ett tröskelbleck monteras.

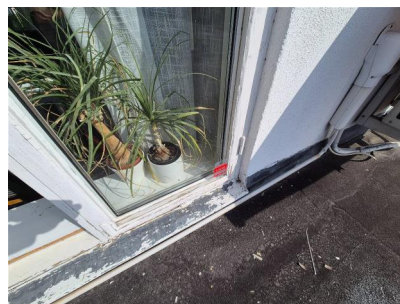
- Fönster är i behov av målning/underhåll.

- Vissa fönsterbleck saknar gaveluppvik.

Fönsterbågar och fönsterkarmar där målningsbehov finns riskerar att få fukt- och rötskador på grund av sämre vattenavvisande förmåga.

För att öka livslängden på fönster rekommenderas målning och underhåll.

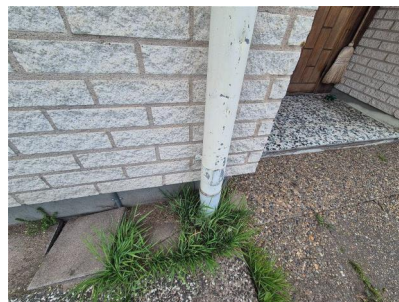
- Lövsilar finns inte.

För att hindra stopp i dagvattenledningar rekommenderas komplettering av lövsilar.

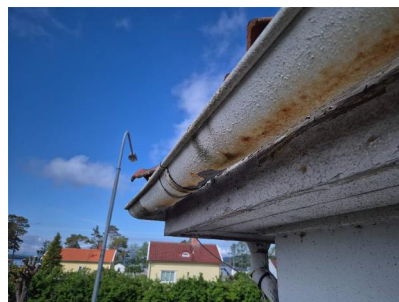
- Färgsläpp/rost noteras på hängrännor/stuprör.

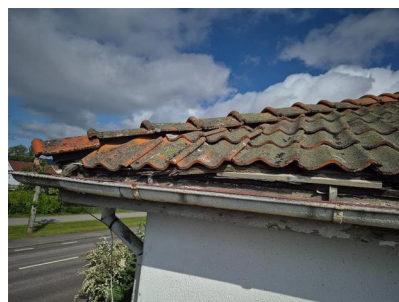
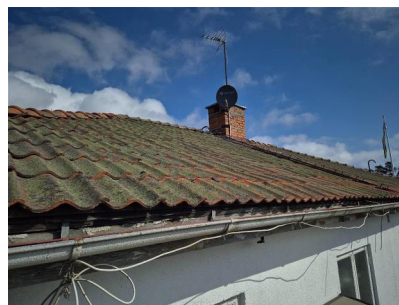
- Yttertaket är äldre och har lokala rötskador i underliggande material.
- Spruckna takpannor noteras samt ligger vissa takpannor i fel läge.
- Färgsläpp noteras på takfotsbrädor.
- Plåtdetaljer är äldre och glipor noteras mellan takpannorna och skorstenens plåtbeslag.
- Skorstenen uppvisar sprickor och trasiga tegelstenar.

Då takstegen är rostangripen är taket endast besiktigt från mark och från tillbyggnadens tak.

Renovering av yttertaket rekommenderas. Kontakta en takentreprenör för en renovering. I samband med renoveringen bör omkringliggande konstruktioner kontrolleras för att upptäcka eventuella följdskador.

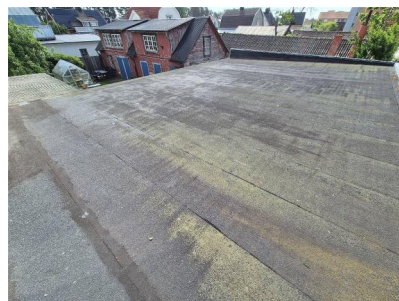
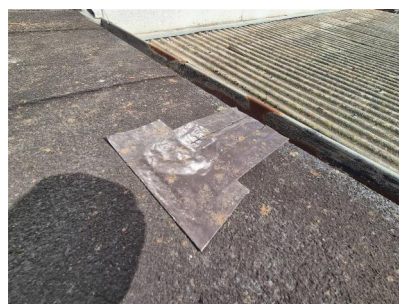
- Takpappen är äldre och sprickor/otätheter noteras i takpappen.

Blåsor och sprickor på takpappen innebär att fuktskyddet har nedsatt funktion, vilket kan leda till fuktskador i underliggande konstruktioner.

Vi rekommenderar att du kontaktar en takläggare för kontroll och åtgärd.

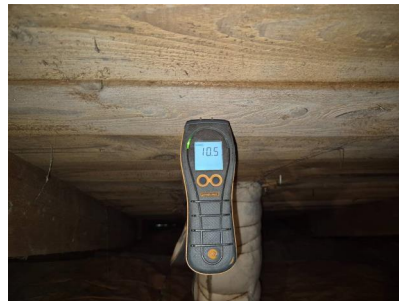
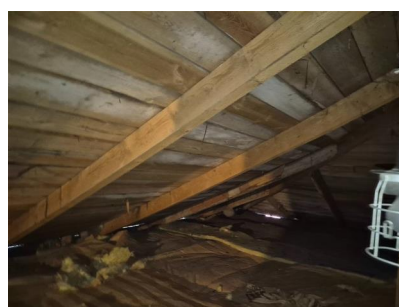
Vid kontroll av vinden har fuktvärden under kritisk fuktnivå för mikrobiell tillväxt uppmätts, dock finns mikrobiell påväxt på underlagstak.

Fuktkvoten i underlagstak/takbjälkar uppmättes till 11 %. Gränsvärdet är 17 %.

Den upptäckta mikrobiella påväxten på underlagstaket är ett tecken på att vinden har tillförts eller tillförs fukt inifrån bostaden. Observera att besiktning av bostadens ventilationssystem inte har ingått i uppdraget.

För att komma tillrätta med detta kan fuktillförseln inifrån bostaden behöva minskas. Det kan göras genom att ventilationen i bostaden förbättras samt att eventuella otätheter i vindsbjälklaget (tak-/väggvinklar, taklucka med mera) tätas. Läs Anticimex faktablad om oppvärmda vindsutrymmen för tips och råd.

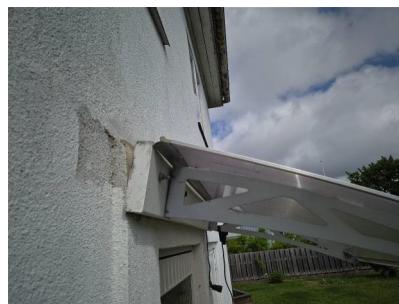
- Entrétaket håller på att lossna från fästena.

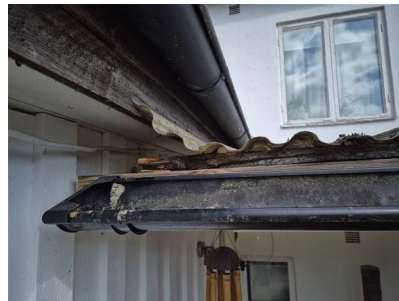
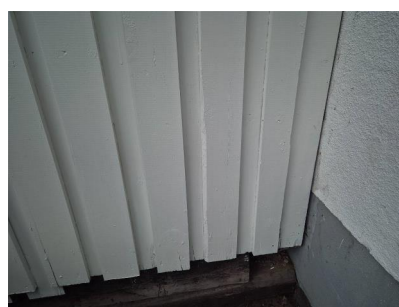
- Rötskador noteras i läkt under plasttaket.
- Fönsterbleck är otäta vid infästningar.
- Trädetaljer är i behov av målning/underhåll.
- Växter finns i anslutning till uterummet.

Kontakta fackman för åtgärd.

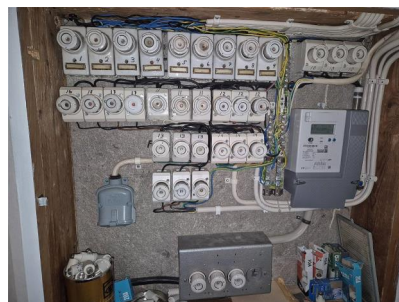
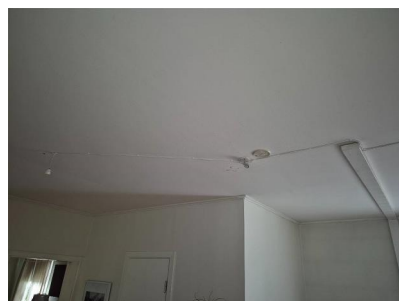
- Elanläggningen i huset är äldre.
- Flertalet elkablar är skarvade.
- Ojordat eluttag finns på toalett(entréplan).
- Blandade uttag finns i köket.
- 3-fasuttag i metall.
- Säkringshuvar saknar skyddsglas.

Äldre elanläggningar och elkablar är en säkerhetsrisk som kan orsaka både personskador och brand.

Kontakta en elektriker för kontroll och åtgärd.

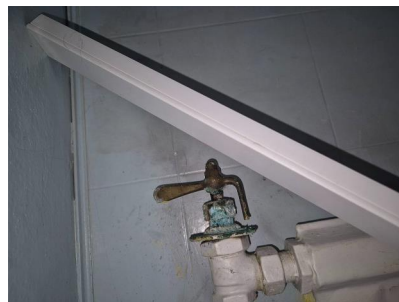
- Äldre radiatorventiler av mässing, flertalet uppvisar korrision.

Rekommenderar att dessa byts ut till moderna termostater.

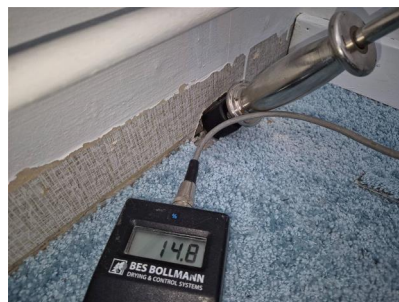
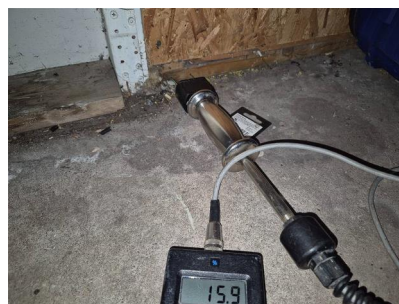
Vid kontroll av väggsyllar uppmättes fuktvärden under kritisk nivå för mikrobiell tillväxt.

Kontroll av väggsyllen är gjord i sovrum 2 bakom golvlister samt i garage bredvid garageportarna. Syllen är rötskyddsbehandlad och nedgjuten i betongen.

Fuktkvoten uppmättes till 15-16 %. Gränsvärdet är 17 %.

Befintliga väggsyllar riskerar att drabbas av fuktskador på grund av naturlig fuktpåverkan. Detta i sin tur kan leda till mikrobiella skador (angrepp av mikroorganismer) som i sin tur leder till att mikrobiell lukt sprids till boendemiljön.

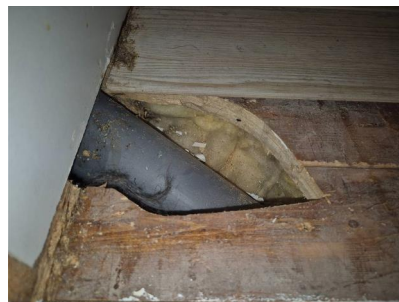
- Under spisen finns ett hål i golvet. För kännedom.

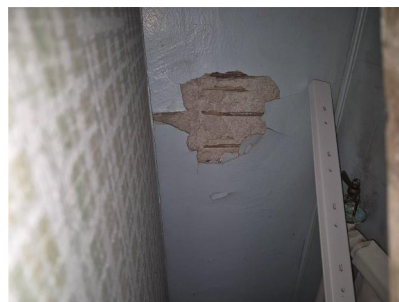
- Puttsläpp noteras på vägg i garderoben.

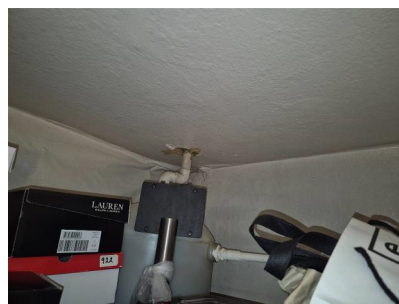
- Expansionskärl är olämpligt placerad.

Expansionskärl som är i bruk är olämpligt placerat då ett läckage kan leda till att vatten rinner ut i omkringliggande konstruktioner med fuktskador som följd.

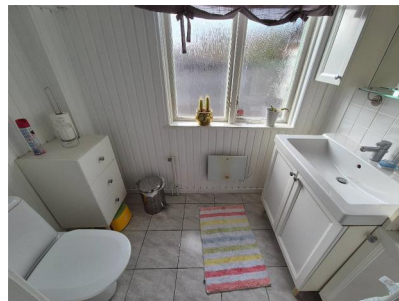
- Handfatets avloppsör ligger under klinkernivån samt noteras otätheter runt röret.
- Toalettstolen sitter löst.
- Sprickor och hålrums ljud noteras i klinkerplattor.

Ovanstående noteringar innebär en ökad risk för fuktrelaterade skador som följd.

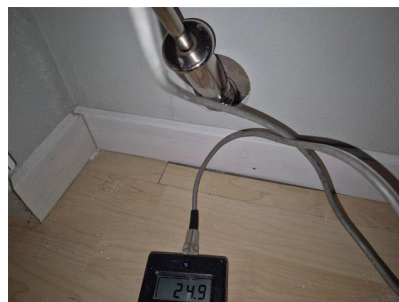
Vid kontroll av konstruktion uppmättes fuktvärden över kritisk nivå för mikrobiell tillväxt.

Källargrundmurar med påreglade isolerade ytterväggar finns i allrum, sovrum 1 och 2, wc och dusch. Denna konstruktion får ofta skador på grund av naturlig fuktvandring.

Kontroll av konstruktionen är gjord i sovrum 1 bredvid garderoben. Fuktkvoten uppmättes till 25 %. Gränsvärdet är 17 %.

Vi rekommenderar en fördjupad undersökning för att bedöma orsak och omfattning. Det är viktigt att tänka på att denna rekommendation om fördjupad undersökning gäller hela källarplan där påreglade källarväggar finns.

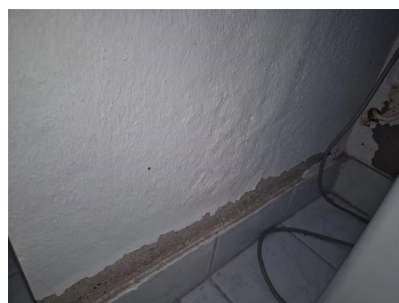
- Puts- och färgsläpp finns på källarväggar.

Puts- och färg som släppt från underlaget invändigt på källarytterväggarna är ett tecken på att källarens utvändiga fuktskydd inte längre fungerar tillfredsställande.

För att åtgärda detta måste källarens utvändiga fuktskydd förbättras. Läs Anticimex faktablad om källare för tips och råd.

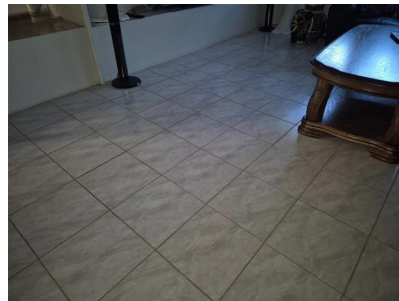
- Sprickor noteras i enstaka klinkerplattor.
- Klinkerplattorna ligger på gips och spånskiva dikt an betongplattan, enligt förgående ägare.

Befintlig golvkonstruktion riskerar att drabbas av fuktskador på grund av naturlig fuktpåverkan. Detta i sin tur kan leda till mikrobiella skador

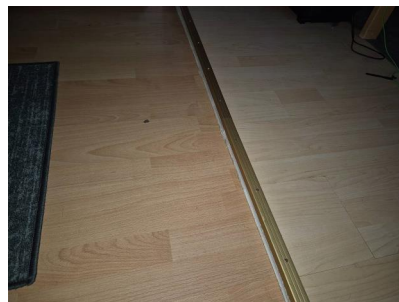
- Laminatgolv ligger dikt an betongplattan.

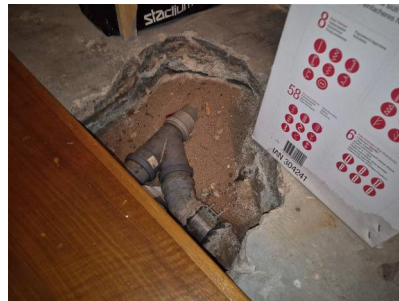
- Betongplattan är inte återställd efter utbyte av avloppsstam.

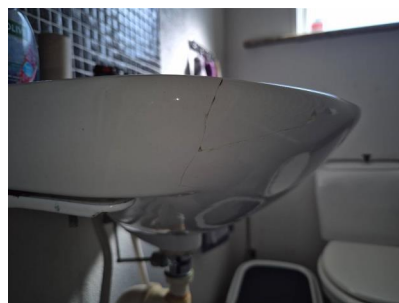
- Sprickor noteras i handfatet.

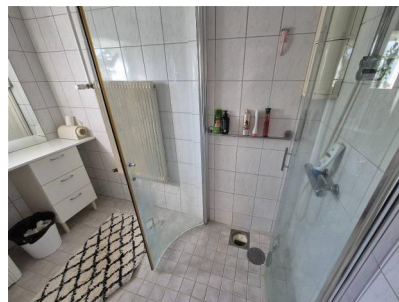
- Utrymmet är i behov av renovering.
- Golvbrunn ligger nära vägg och är tillverkad före 1991.
- Tätskikt noteras ej i golvbrunnen.
- Otäta rör genomföringar noteras i vägg.
- Sprickor noteras i klinkerplattor.

Utrymmet är äldre och har passerat tiden för sin tekniska livslängd.

Kontakta en behörig våtrumsentreprenör för en renovering. I samband är det viktigt att kontrollera omkringliggande konstruktioner.
