Uppdragsnummer
2026-S025

Utlåtande över

ÖVERLÅTELSEBESIKTNING

Näsby 95:4
Kullvägen 1, 135 53 TYRESÖ

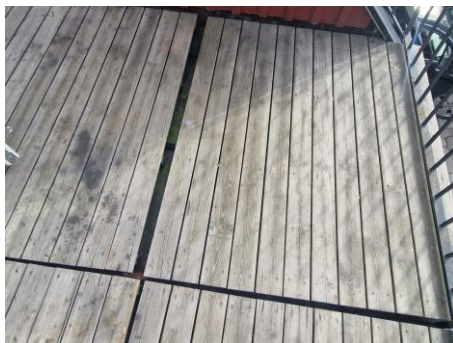
Se riskanalys 3:2.
Balkong	-Torr äldre trall. -Ej besiktningsbar plåt och tätskikt.

- 3:3** Äldre ej besiktningsbart tätskikt på balkongbjälklag kan av åldersskäl ha brister med risk för att fukt, mögel och/eller rötrelaterade skador kan förekomma/uppstå på underliggande konstruktioner.

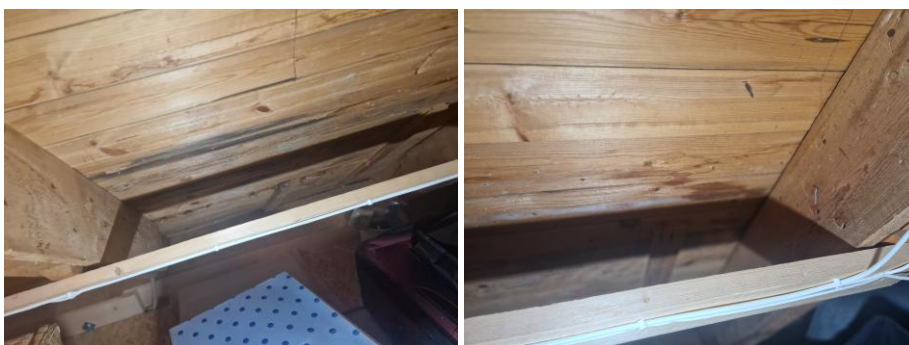
Vind

- Spår av fukt/fukt på råspont, även vid genomföringar. Fortsatt kontroll.
- Mikrobiell påväxt.

- 3:6** Då spår av fukt och mikrobiell påväxt förekommer på takpanelen finns risk för att spår av fukt och mikrobiell påväxt är aktivt och kan komma att öka. Vinden bör ses över kontinuerligt så att man kan hålla uppsikt över eventuella framtida förändringar.
