Besiktningssprotokoll

Anticimex Försäkringsbesiktning i samarbete med Fastighetsbyrån

Fastighetsbeteckning: Sörby 1:29	
Fastighetsadress: Nedre vägen 13	
Postnummer: 811 73	Ort: Årsunda

Försäkringsbesiktning

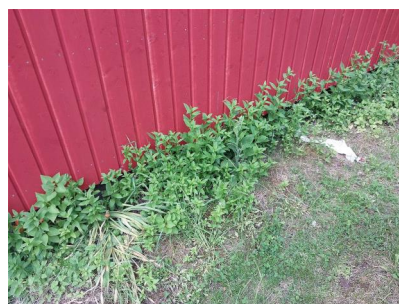
Mindre växtlighet finns i anslutning mot gundmur. Ur fuktsynpunkt bör växtlighet nära huset undvikas.

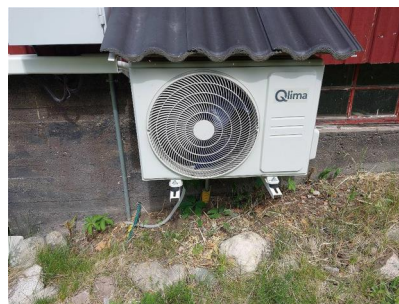
Kondensvatten från luftvärmepumpens utedel leds inte bort från husgrunden.

Det rekommenderas att leda bort kondensvatten från husliv.

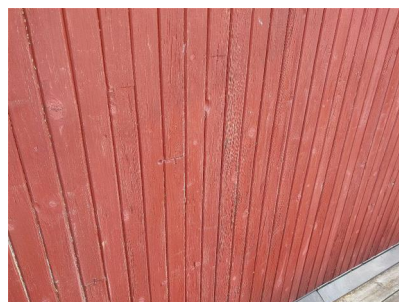
Fasadpanelen som inte bytts ut och träkonstruktioner som vindskivor, takfotsbrädor etc är i behov av målning/underhåll.

Fasadbeklädnad och träkonstruktioner där målningsbehov finns riskerar att få fukt- och rötskador på grund av sämre vattenavvisande förmåga. För att öka livslängden på fasadbeklädnaden rekommenderas målning och underhåll.

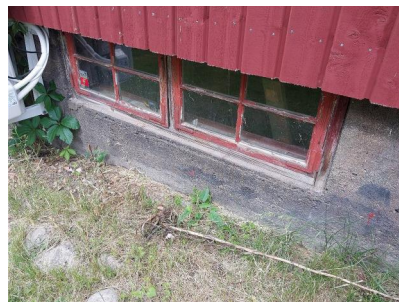
Källarfönster är i behov av målning/underhåll.

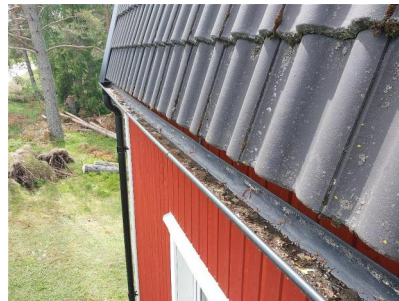
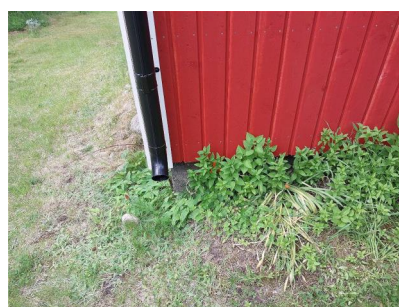
- Något enstaka stuprör avslutas nära husliv.
- Hängrännor är skräpfyllda.
- Hängrännor saknas på altanen.

Detta kan medföra en ökad fuktbelastning på grundmur/sockel samt fasad med fuktrelaterade skador som följd.

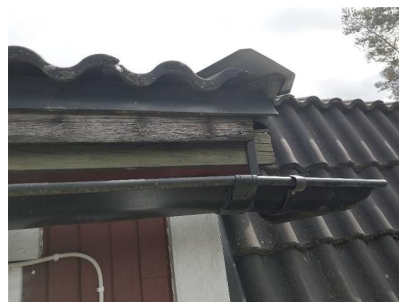
Vindskiveplåtarna på takkupan vid balkongen är bristfälliga. Den ena är för kort och täcker inte takpannorna tillfredsställande. På andra sidan har vindskivan vridit sig vilket gjort att även denna plåt inte överlappar pannorna tillräckligt.

Ovanstående påpekanden innebär en ökad risk för fuktskador i underliggande konstruktioner.

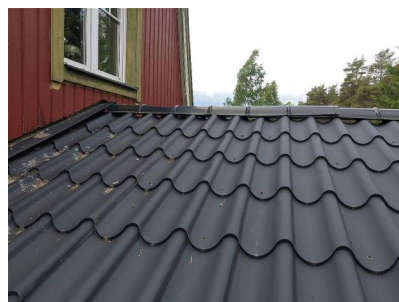
På det tegelprofilerade plåttaket kan nocken kompletteras med tätningssremsa för att förhindra att löv/barr och fukt tränger in under taktäckningen.

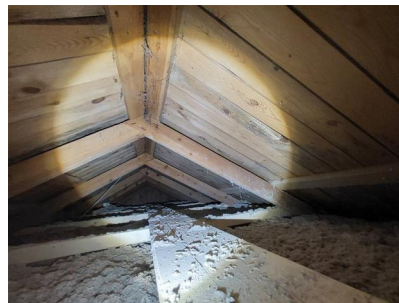
Vid kontroll av vinden uppmättes fuktvärden under kritisk fuktnivå för mikrobiell tillväxt och en normal lukt upplevdes. Fuktkvoten i underlagstak/takbjälkar uppmättes till < 8 %.

Missfärgningar finns på underlagstaket men åtgärder har vidtagits sedan dessa upptäcktes vid föregående besiktning. Missfärgningarna bedöms därför vara äldre. Se "Muntliga upplysningar"

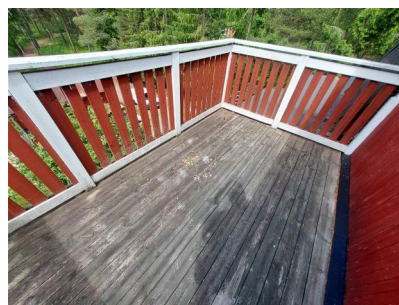
Balkongräcke är i behov av målning/underhåll.

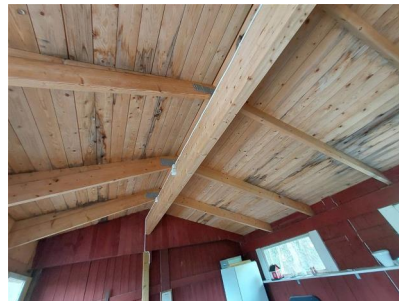
Fuktfäckar finns på underlagstaket. Dessa noterades vid föregående besiktning och sedan dess har byte av takpapp påbörjats. Detta var dock inte färdigställt vid besiktningstillfället.

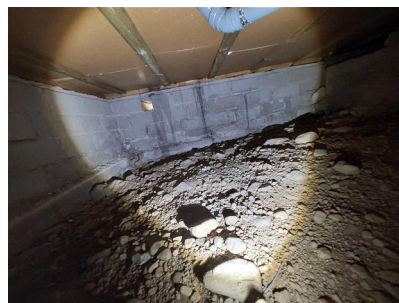
Hela krypgrunden har inte kunnat besiktas på grund av låg höjd. Vid kontroll av konstruktionen i krypgrund uppmättes fuktvärden under kritisk fuktnivå för mikrobiell tillväxt och normal lukt upplevdes.

Golvbjälklaget ovan den uteluftsventilerade krypgrunden riskerar att drabbas av fuktskador på grund av naturlig fuktpåverkan.

Fuktkvoten uppmättes till 10 %.

Det finns risk för mikrobiell tillväxt om den relativa fuktigheten överstiger 75%. I furuvirke motsvarar detta en fuktkvot på 17%.

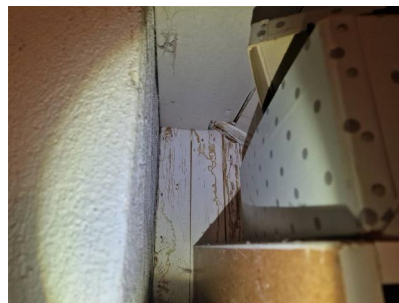
Fuktbläckor observerades på tak/vägg vid mustocken. Vid fuktindikering noterades inga avvikelser. Dessa bedöms vara äldre.
