**Fastighetsuppgifter**

Gustavsberg 4:1

Ramhultavägen 47

| Uppdragsnummer | O32586 |

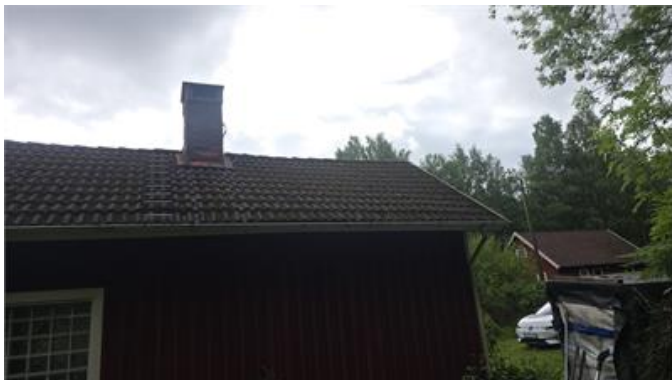
| Besiktningsresultat | | | | | |
|---|---|---|---|---|---|
| Tak | | | x | | Yttertaget har passerat tiden för sin tekniskt förväntade livslängd. Mosspåväxt noterades på takpannor. Nocktätning och takfotsplåt finns inte. Rostangrepp noterades på ett rör. Se kommentar/riskanalys. |

Då taktäckningen är av äldre standard har det ett minskat motstånd mot vatteninträngning. Detta i sin tur kan leda till fuktskador på takkonstruktionen vilket kan påverka byggnaden och dess inomhusklimat negativt.

Mossan binder fukt, detta kan påverka taket negativt. Om det finns mossa på taket en längre tid kan det inte uteslutas att det kommer uppstå skador på taket, vilket i sin tur påverkar underliggande material och orsakar skador som påverkar byggnaden negativt.

Översiktsbild, del av yttertak med mosspåväxt.

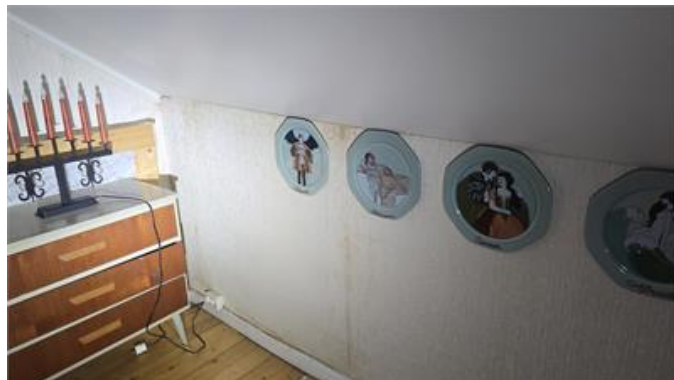
| Besiktningresultat | | | | | |
|---|---|---|---|---|---|
| Sovrum | | X | | | Missfärgningar noterades på de läge ytterväggarna, vid fuktindikering noterades inga avvikande värden. Då det vid besöket inte gick att fastställa orsak eller omfattning rekommenderas en vidare undersökning. |

Exempelbild, missfärgningar vägg, sovrum övre plan.

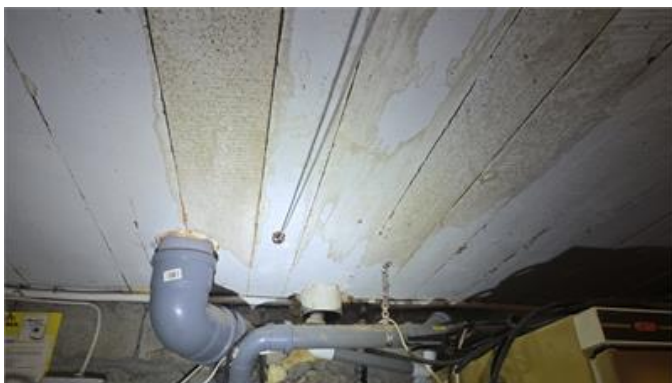
| Besiktningsresultat | | | | | |
|---|---|---|---|---|---|
| Tvätt/groventré | | | x | | Fläckar noterades i taket, vid fuktindikering noterades något förhöjda värden. För att fastställa orsak och omfattning rekommenderas en vidare undersökning. |

Fuktfläckar i tak, tvättstuga. (Under dusch/Wc på övre plan)

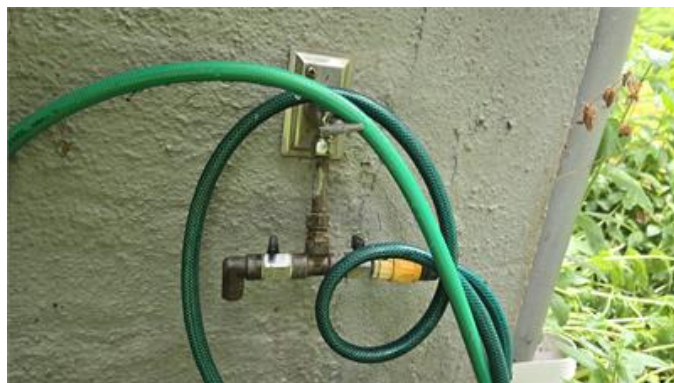
| Besiktningsresultat | | | | | |
|---|---|---|---|---|---|
| Sockel | | x | | | Sprickor förekommer i förväntad omfattning och kan med fördel tätas för att förebygga risken för fukt och frysrelaterade skador. Vidare är väggvattenutkastaren "ombyggd" på ett sätt som gör den till ej fryssäker. |

Ombyggd väggvattenutkastare, ej längre fryssäker i detta utförande.
