Finntorp 2:76

Målaregatan 11

| Uppdragsnummer | P5764 |
| Besiktningsdatum | 2026-06-10 |

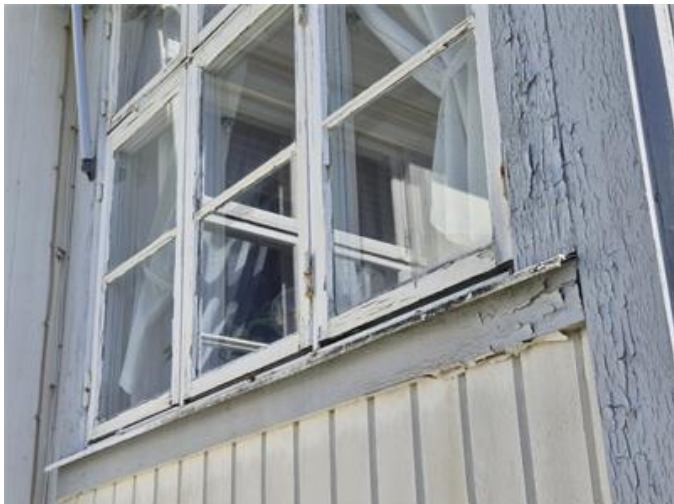
| Besiktningsresultat | | | | | |
|---|---|---|---|---|---|
| Fasad, Fönster, Dörrar | | | X | | Panel, fönster och dörrar i behov av översyn och delvis byte.<br>Kraftigt färgsläpp, torrsprickor samt mindre rötskador förekommer.<br>Framförallt södersidan där både fönster och dörrar är uttjänta.<br>Gångjärn har rostangrepp.<br>Se kommentar/riskanalys. |

Träkonstruktioner där underhåll/målnings behov finns riskerar p.g.a. sämre vattenavvisande förmåga att få fukt- och rötskador. Torrsprickor och rötskador försämrar konstruktionens vattenavvisande förmåga och medför risk för fuktskador även i bakomliggande konstruktion. Kontakta snickare för kontroll och åtgärd.

Äldre fasad och fönster med delvis bytesbehov.

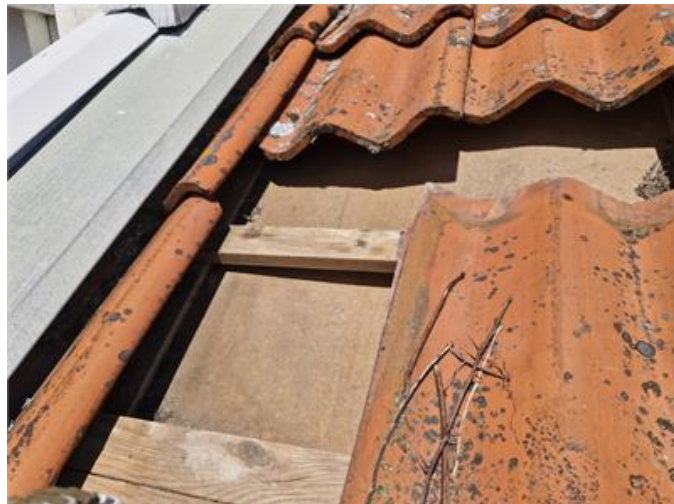
| Besiktningsresultat | | | | | |
|---|---|---|---|---|---|
| | | X | | | Takkonstruktionen är av typen med underlagstak av masonitskivor ovan brädtak. Det finns en svacka i takkonstruktionen norra sidan.<br>Luftspalt för takfotsventilation finns ej.<br>Se kommentar/riskanalys. |

Då underlagstaket består av träfiberskivor utan yttre täckning av papp finns risk att regn/snö tränger in i skarvar och andra otätheter vid ogynnsam väderlek och orsaka fuktrelaterade skador på skivorna och i värsta fall vidare ner i konstruktionen. Det är därmed extra viktigt att löpande kontrollera att takpannor och plåtarbeten är hela och ligger rätt.

Tak, underlagstak av träfiberskivor.

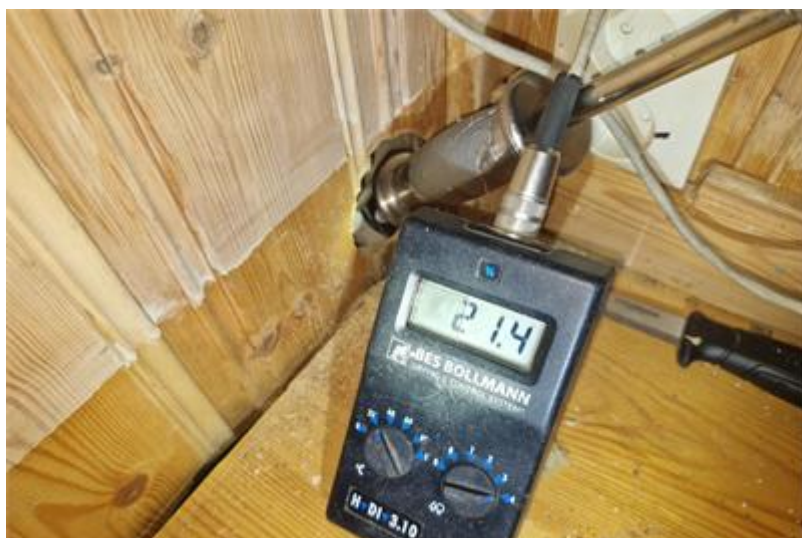
Kontroll av konstruktionen gjordes via stickprovsmässig håltagning bakom golvlister nordvästra hörnet.

Fuktvärden över gränsvärdet för mikrobiell tillväxt uppmättes.

Fuktkvoten uppmättes till 21-22% i väggregel.

Risk för mikrobiell tillväxt föreligger vid en fuktkvot på 17% och rötskador >28%.

Lukt av kreosot behandlad tjärpapp upplevdes och finns i konstruktionen.

För att utreda orsaken av bristerna rekommenderas en fördjupad undersökning, vilket oftast resulterar i ett åtgärdsförslag.

Vanligen rekommenderas säkerställa det utvändiga fuktskyddets funktion samt ersätta riskkonstruktionerna med fuktsäker lösning. Organiskt material eller täta ytskikt bör inte finnas i källaren.
