Skallsjö 2:28

Skallsjö Skattegårdsväg 34

Uppdragsnummer	O32581
Besiktningsdatum	2026-06-11
Besiktningföretag	OBM Besiktning Väst AB
Besiktningförrättare	Markus Grunditz
Närvarande	Säljare
Giltig till och med	2027-06-11

Byggnadsbeskrivning Friliggande i 1½- plan.	Byggnadsår 1933
Till eller ombyggnad Tillbyggt 1998/1999.	Övrigt Huset var möblerat. Fristående/vidbyggda byggnader såsom t.ex. altan besiktigas ej.

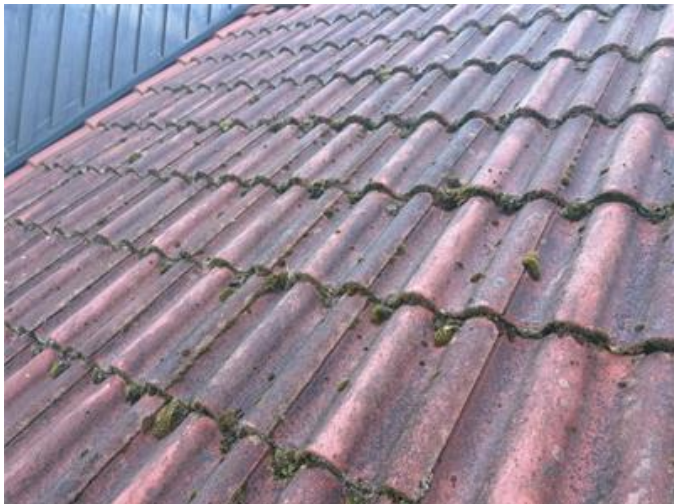
Tak		X			Mossa förekommer på taktäckningen. Nocktätning samt takhuv ovan skorsten finns inte. Se kommentar/riskanalis. Bild 1 (Taket är besiktigt ifrån tak- säkerheten p.g.a. takets branta lutning/hög höjd).
			X		Rötskador noterades i vindskivor/trädetaljer, kontakta en fackman för vidare kontroll/åtgärd.
Invändigt					
Allmänt			X		Brister noterades i byggnadens el- system, t.ex. förekommer ojordat eluttag i utrymme med klinkerbeläggning samt el- schema finns inte till el-central på plan 2, kontakta en fackman för vidare kontroll/åtgärd.
		X			Lutande/ojämna golv förekommer i byggnaden.
Kryp/Torpargrunder			X		Byggnaden är uppförd över kryp/torpargrunder. Fuktkvotsmätning är utförd, se vidare kommentar/riskanalis samt bilaga kontroll av konstruktion.
			X		Delar av grundkonstruktionen var ej besiktningsbar/gick ej att fastställa p.g.a. att inspektionslucka till utrymmet inte finns. Det rekommenderas att en inspektionslucka tas upp och besiktning av utrymmet utförs.

Bilden visar vy av tak.

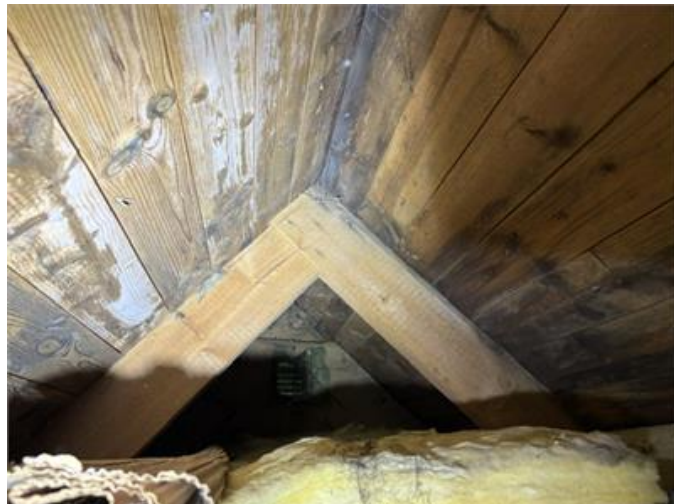
Bilden visar vy av vind.

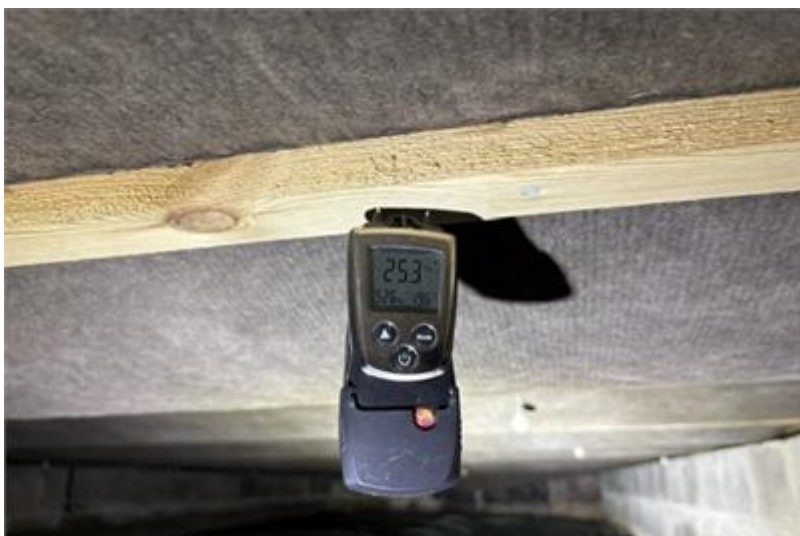
Byggnadsdel	Kryp/torpargrunder.
Konstruktionsdel	Trossbottens undersida.
Konstruktionsuppbyggnad	Murverk, berg/jord, plastfolie, bjälklag av trä.

Det kritiska gränsvärdet för mikrobiell tillväxt är ca 17% fuktkvot i trä och för rötskador/svamp ca 28% fuktkvot i trä.

Vid kontroll av konstruktion mättes fuktkvoter stickprovsvis i trossbottens undersida till mellan 20- 25% fuktkvot. Mikrobiell påväxt, träskyddsbehandlat material, brister i trossbotten, berg i dagen samt en avvikande lukt förekommer i utrymmena. Bjälklaget i torpargrunden bör förstärkas.

Det rekommenderas att denna besiktning kompletteras med en fördjupad undersökning för att utreda orsaken till samt omfattningen av de fuktrelaterade skadorna/bristerna.
